摘要

近年來生態保育觀念抬頭，對於環境保護需求日益殷切，新竹縣研擬本計畫為加強生態檢核作業之落實，使生態衝擊與減輕策略可即時回饋工程各階段評估程序，成為工程與生態溝通之平台。生態檢核作業以工程生命週期分為工程計畫核定、規劃、設計、施工與維護管理等作業階段。

本計畫工作範圍為 111 年度至 114 年度新竹縣政府「縣市管河川及區域排水整體改善計畫」相關工程共計 5 件(111 年度 1 件、112 年度 1 件、113 年 2 件、114 年 1 件)，主要涵蓋縣管河川新豐溪及縣管區域排水等。114 年度核定案件「水尾溝(寶 1-1 排水)雙溪橋至環南路護岸改善應急工程」案 6 月進入施工階段，本計畫協助「公共工程生態檢核自評表」、「水利工程快速棲地生態評估表」、「基本生態資料文獻資料蒐集」等表格填寫，及協助設計審查工作。於施工前協助優先辦理生態調查、棲地環境評估、生態關注區域說明及繪製、生態保育對策及配置方案、協助及參與說明會、開工後協助施工廠商每月定期執行生態保育措施自主檢查作業、不定時現地勘查以了解工程施作情形；維護管理階段，共計 4 件，以現場勘查及無人機空拍追蹤生態保育措施，並以影像紀錄，將各工程完工後檢核成果與本計畫維護管理階段檢核成果進行比較，經勘查工程部分皆無異常。「湳坑溪(寶 1-2 排水)斷面 12-14 護岸改善應急工程」案，完工後巡查發現周邊有食蟹獾遺體，已通報新竹縣政府農業處並完成處理，同時與「水尾溝(寶 1-1 排水)雙溪橋至環南路護岸改善應急工程」案施工單位協調，因應湳坑溪發現野生動物死亡事件，應加強通知發現動物死亡事件之通報，生態保育措施部分亦增加包含三項減輕措施及一項補償措施。

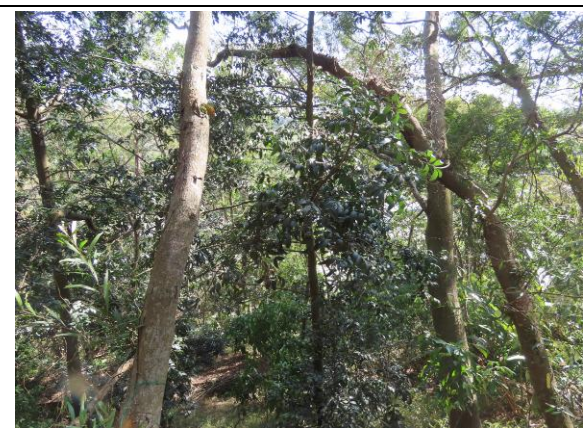
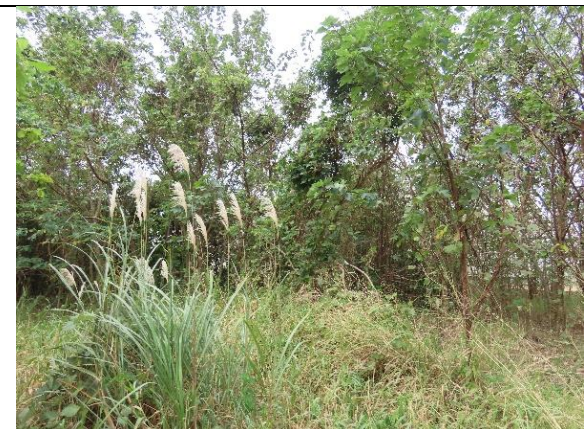
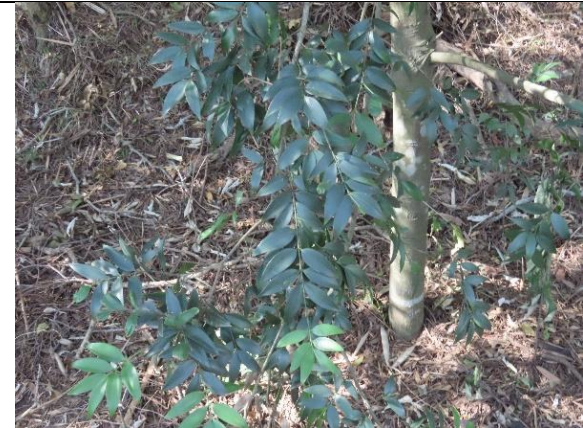
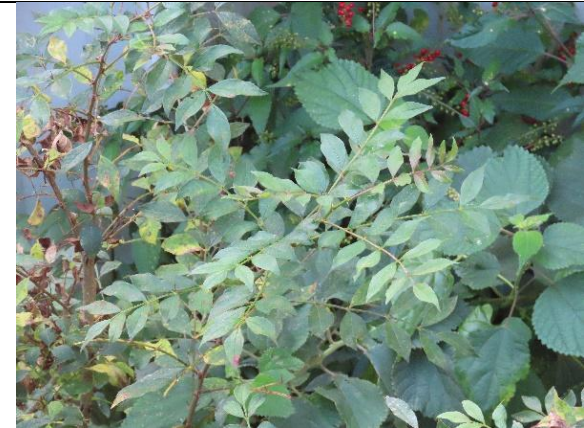
圖 3-6 「水尾溝(寶 1-1 排水)雙溪橋至環南路護岸改善應急工程」重要保全對象照片

計畫區次生林環境屬於野生動物之重要棲息環境，亦可能為一級保育類石虎的潛在棲地，生態敏感度屬中度至高度敏感區域，另鄰近區域記錄 2017 臺灣維管束植物紅皮書名錄之評估結果，屬國家受威脅（National Threatened）野生維管束植物規範的物種有瀕危（Endangered, EN）之竹柏及刺花椒 2 種，故設計規劃應一併列入設計考量，避免開挖既有棲地或危害保全對象，重要保全對象照片如圖 3-6 所示，並研擬生態保育措施自主檢查表，於施工前說明會說明後交付寶山鄉公所、設計監造及施工廠商。調查報告詳參附錄六。

<p>竹柏 座標(TWD97)：248879,2739153</p>	<p>刺花椒 座標(TWD97)：248209,2739272</p>

<p>竹柏 座標(TWD97)：248494,2739759</p>	<p>周邊次生林</p>

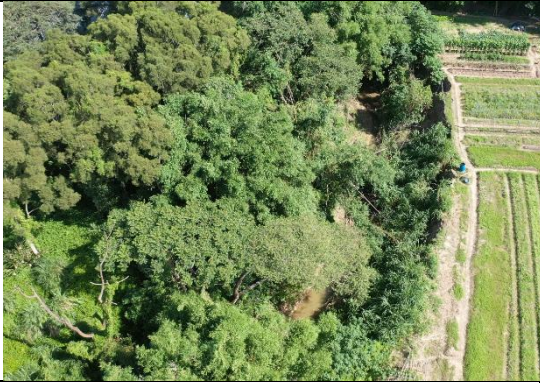
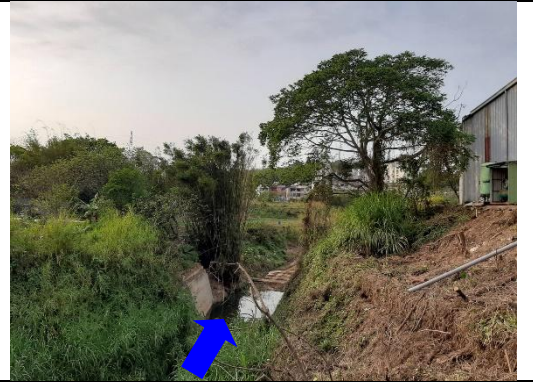
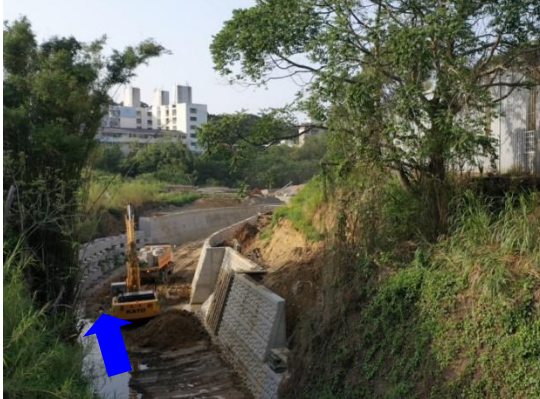
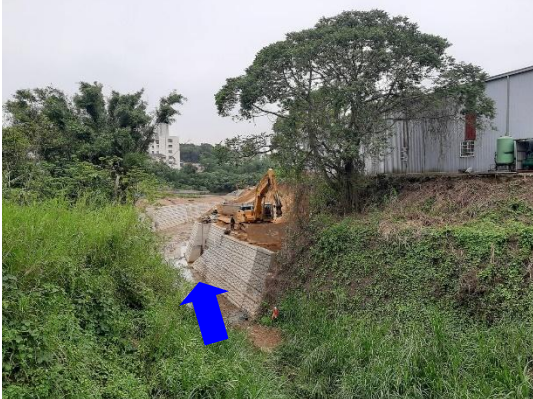
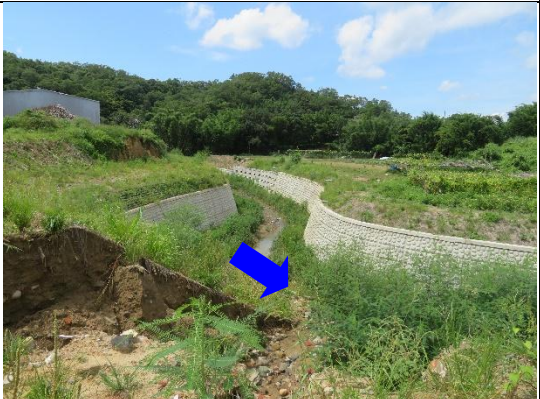
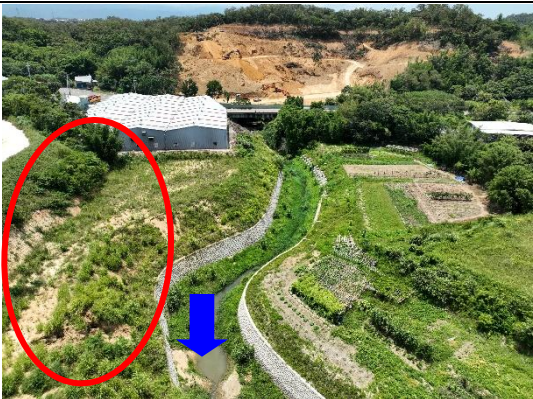
表 3-15 「水尾溝(寶 1-1 排水)斷面 4-5 護岸改善應急工程」保育措施檢查表

工程名稱	水尾溝(寶 1-1 排水)斷面 4-5 護岸改善應急工程	
友善措施	計畫區右岸濱溪次生林生長狀況良好，為穩定之野生動物棲息環境故列為保全對象，後續施工便道、機具及器材放置位置應迴避，並明確以警示帶標區隔保全對象位置。	
照片	施工前(111/08/24)	施工中(112/03/31)

預期 效應	減少對右岸濱溪林帶之干擾以及對水域生態環境之破壞		
	執行 成果	護岸工程已完成，且保留部分既有濱溪次生林，濱溪帶植生亦逐漸回復。河川水量較少，水色略微混濁。		
	成效 分析	本案橫向連續性採用造型模板及生物通道，河道兩岸灘地植生已逐漸恢復，部分裸露地鋪設稻草蓆，植生生長狀況良好。保育措施基本有效促進生態回復。

歷次勘查本區水量皆不豐，河道兩岸濱溪帶於今年度5月22日巡檢勘查時生長狀況良好，且其所營造之微棲地環境可提供野生動物棲息環境及食物來源，且有助於調節溪流溫度，惟維護管理單位(寶山鄉公所)每年有清疏之計畫，建議應採長間隔、分期、分區或保留部份棲地等方式辦理，以增加未來生物遷徙棲避空間。

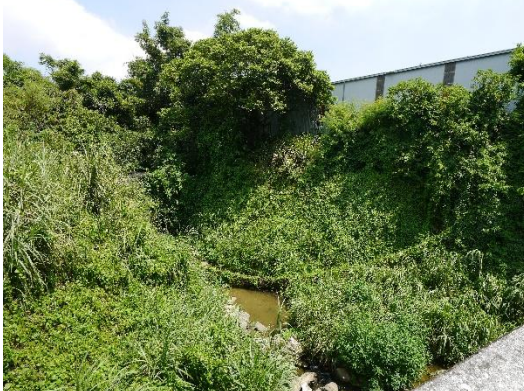
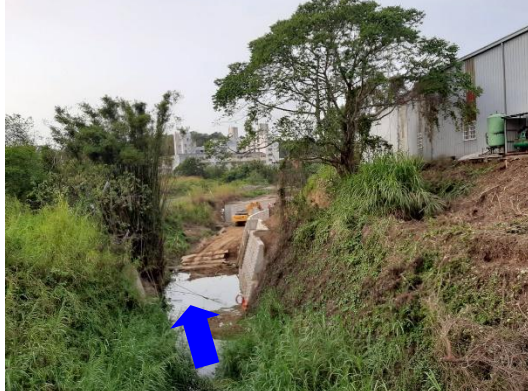
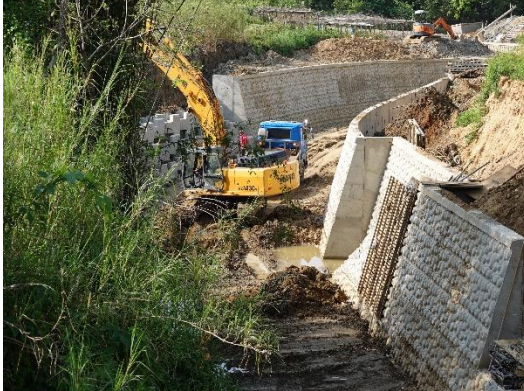
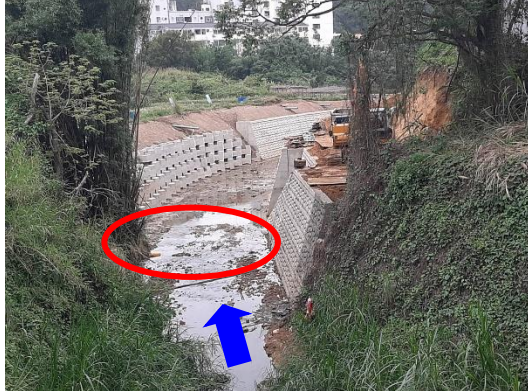
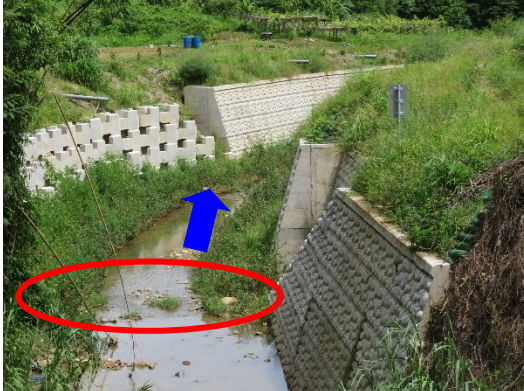
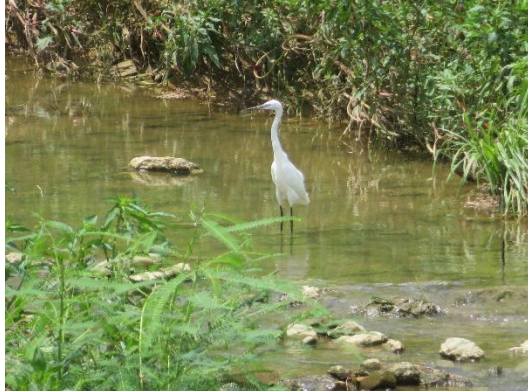
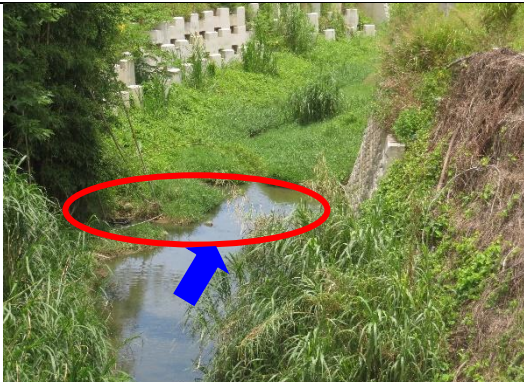
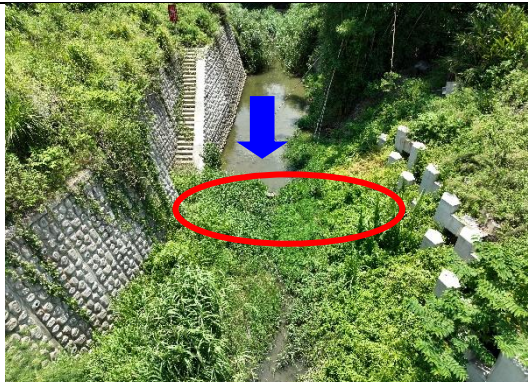
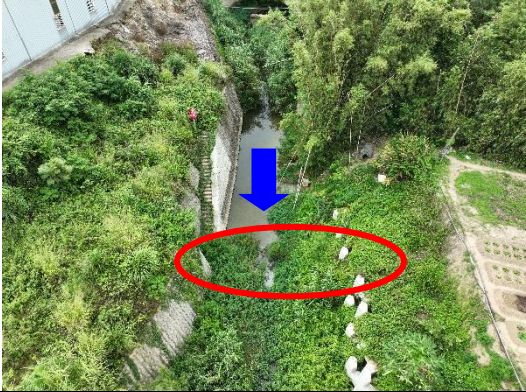
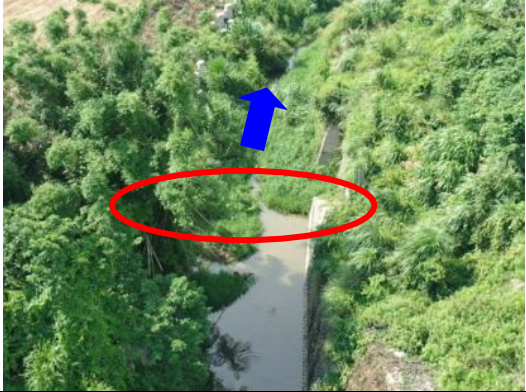
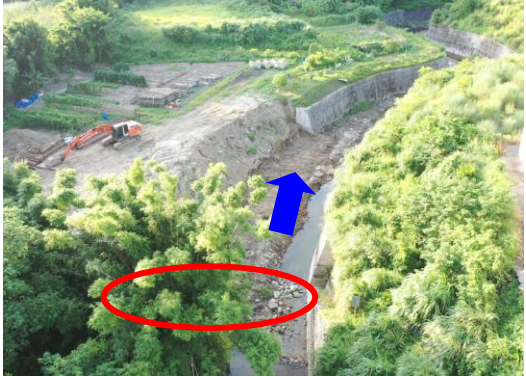
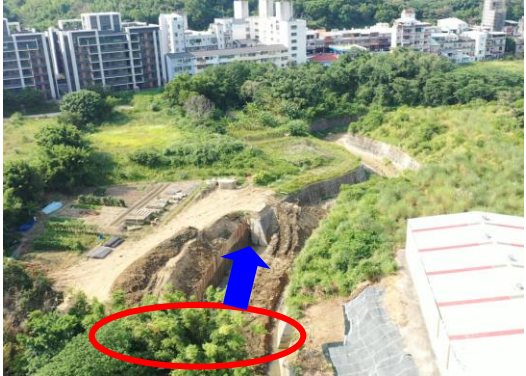
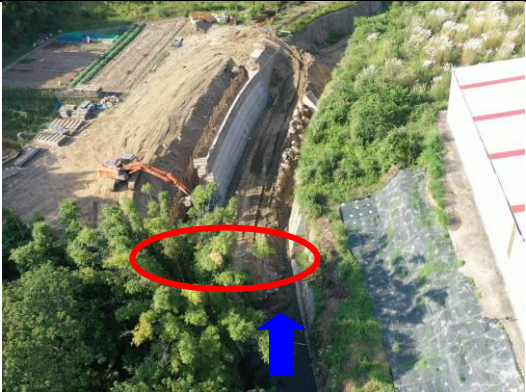
友善措施	設置一處固床工，避免使用水泥化設施，改採拋石形式施作，增加水域生物棲息空間，並採低矮化設置，維持水域縱向連續性。	
照片	施工前(111/08/24)	施工中(112/03/31)

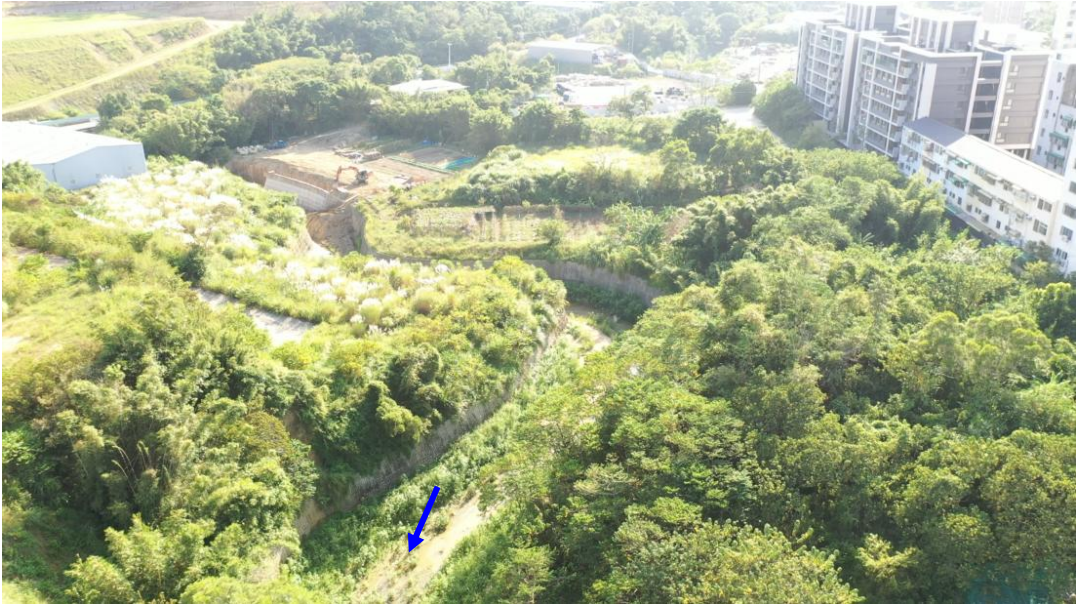
① 基本 資料	紀錄日期	114/09/25	填表人	國立臺灣海洋大學
	區排名稱	客雅溪	行政區	新竹縣寶山鄉
	工程名稱	水尾溝(寶1-1排水)断面 4-5護岸改善應急工程	工程階段	<input type="checkbox"/> 計畫提報階段 <input type="checkbox"/> 調查設計階段 <input type="checkbox"/> 施工階段 <input checked="" type="checkbox"/> 維護管理階段
	調查樣區		位置座標 (TW97)	X：248667，Y：2739279
	工程概述	排水道護岸整治約200公尺，新增一處橫向固床工，右岸設置生物通道。		
② 現況圖	■定點連續周界照片 ■工程設施照片 ■水域棲地照片 ■水岸及護坡照片 ■水棲生物照片 □相關工程計畫索引圖 ■其他： <u>小型無人機拍攝照片</u>

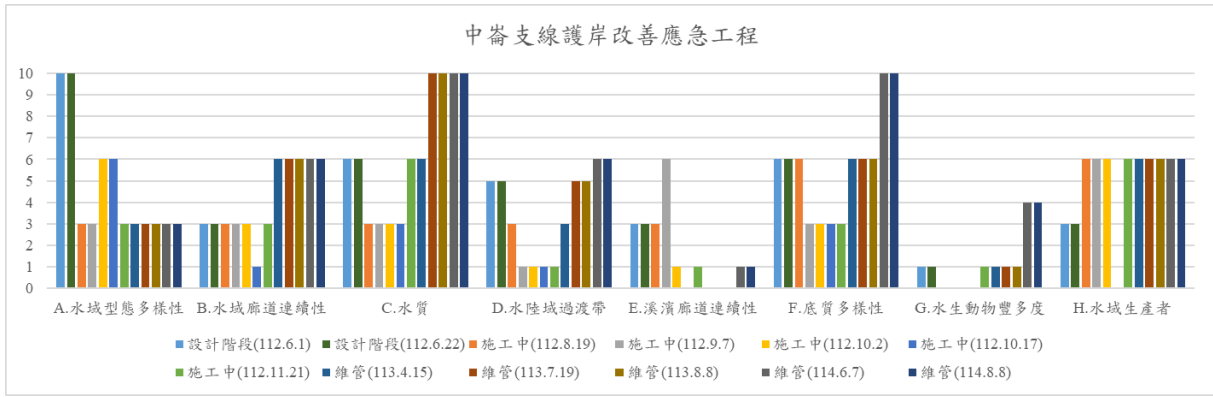
圖 3-25 中崙支線快速棲地評估表評分變化總覽

本計畫參考前期紀錄並於 114 年 6 月 7 日及 114 年 8 月 8 日辦理二次現場巡檢勘查，拍攝現場地面影像與小型無人機空拍正射影像輔助進行現場環境紀錄，如圖 3-24 及表 3-18 所示，並以「水利工程快速棲地生態評估表(河川、區排)」(參表 3-19)進行紀錄，追蹤環境施工前中後變化(圖 3-25)。經現場勘查，水色正常無異味，且濱溪植被生長良好是水域生物棲息利用空間，水中生物主要以外來種為主，縱向有多處固床工，但高度低矮，不致阻斷水域廊道縱向連續性。保全對象的部分，溪流北岸之棟樹及棟樹群呈現乾枯狀，前期(113 年 4 月完工後)仍有萌芽紀錄，另外北岸 7 顆人為栽植之竹柏(珍稀植物)則生長良好，初步推估棟樹及棟樹群生長環境條件不良，導致生長狀況欠佳。除此之外，相較於前期勘查情形，環境並無劇烈變化，後續仍有待生態恢復。

可於護岸兩側增加斜坡式動物通道並將坡面粗糙化設計，或部分區段減緩護岸坡度或配合農田排水口緩坡化，減少棲地切割破碎之影響。

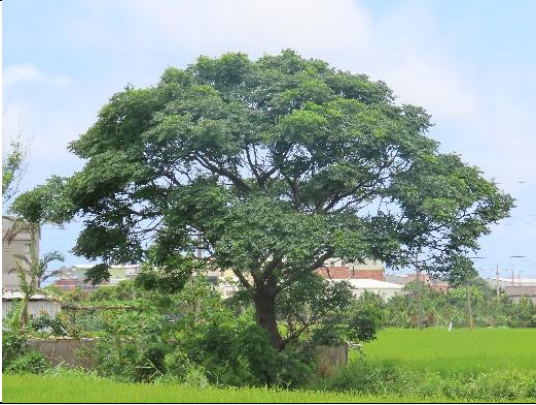
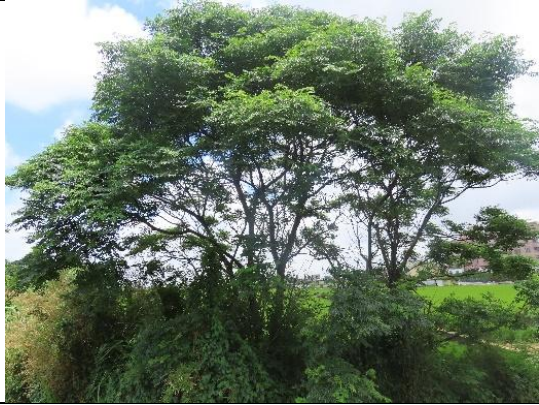
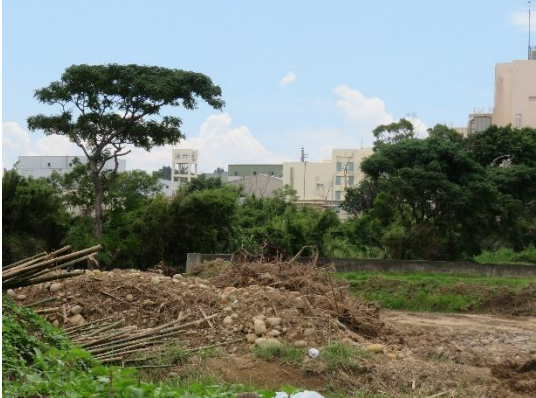
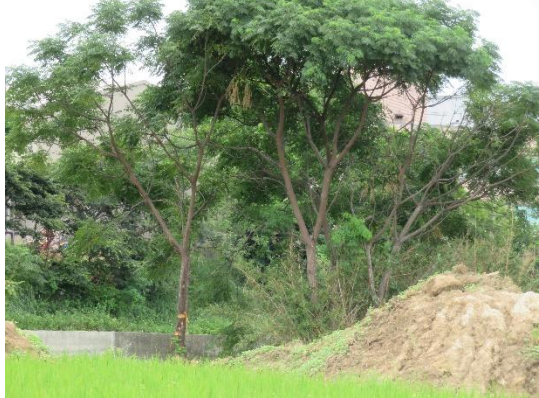
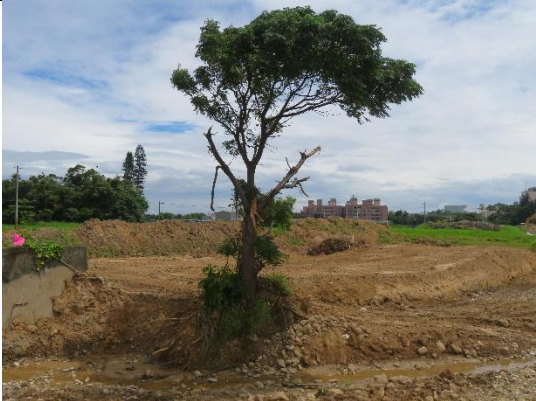
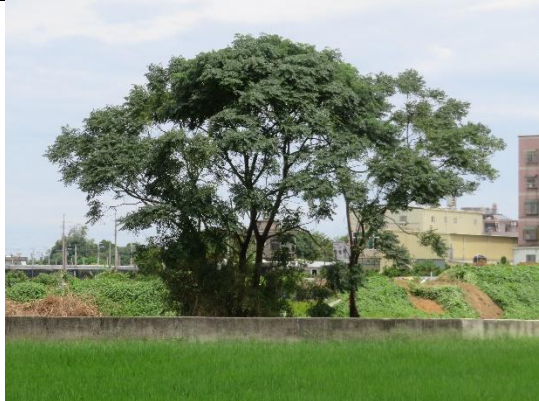
友善措施	溪流北岸記錄有 1 棵棟樹及 1 處棟樹群，其所營造之微棲地環境可提供野生動物棲息環境及食物來源，且有助於調節溪流溫度及提供溪流營養鹽類及落葉碎屑物質等能量來源等生態功能，故列為本案生態保全對象，建議以原地保留方式處理。	
照片	施工前(112/06/01)	施工前(112/06/01)

預期效應	陸域棲地屬人為干擾較為頻繁之農耕地，減少對保全對象之干擾，可供當地野生動物利用及棲息。	
執行成果	前期 8 月巡檢時，棟樹及棟樹群呈現乾枯狀，未見萌芽，本期勘查亦同。	
成效分析	北岸 7 顆人為栽植之竹柏(珍稀植物)，其所營造之微棲地環境可提供野生動物棲息環境及食物來源，且有助於調節溪流溫度及提供溪流營養鹽類及落葉碎屑物質等能量來源等生態功能；其次本案鄰近農田及灌溉溝渠亦可提供不同之棲地環境。河道兩岸灘地植生已逐漸恢復，植生生長狀況良好。保育措施基本有效促進生態回復。

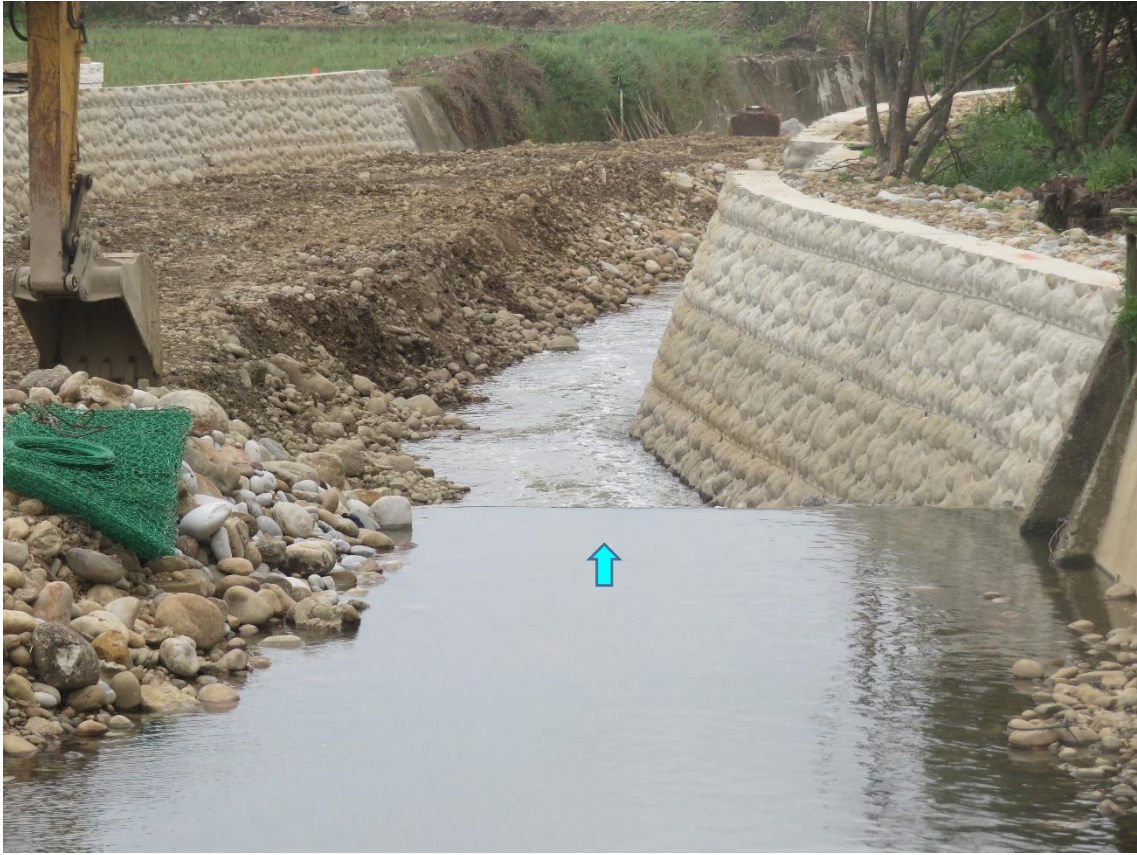
施工階段(113 年 11 月 18 日)

圖 3-31 河道底質照片

本工程溪床底質多有卵石及礫石等類型，但其包埋程度較高，使其孔隙度較低，水域生物較難以利用，建議後續寶山鄉公所若有清疏作業需求時，可適當清理現地砂土並增拋底質，以營造多孔隙環境，供水域生物利用。

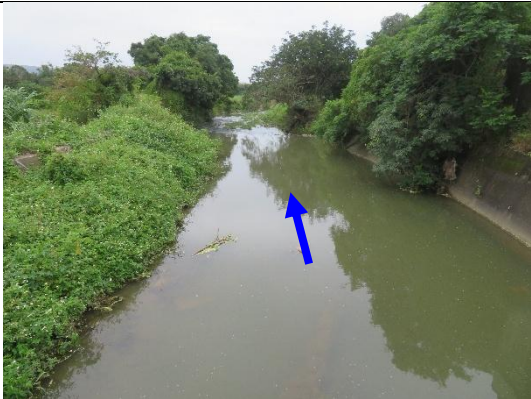
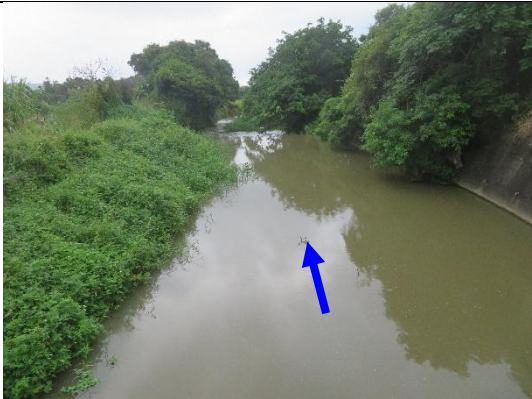
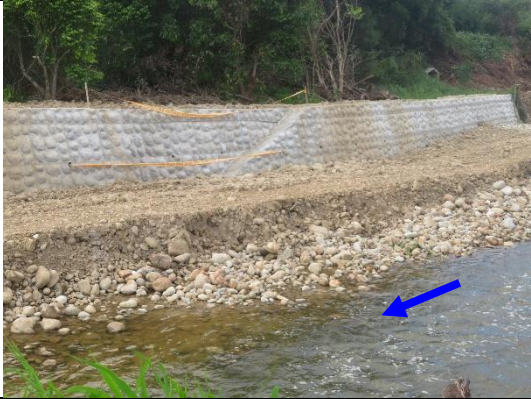
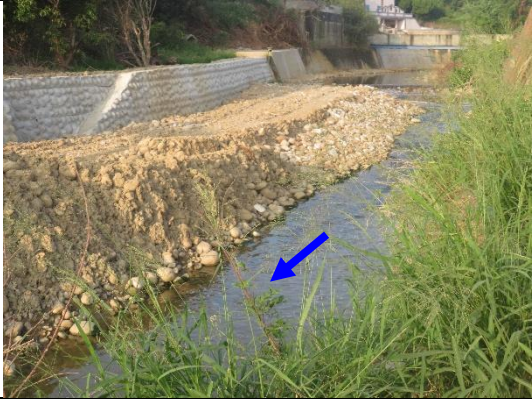
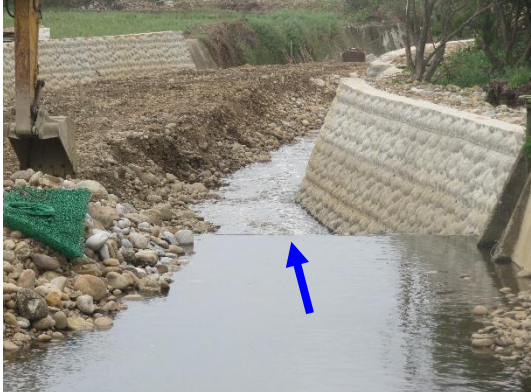
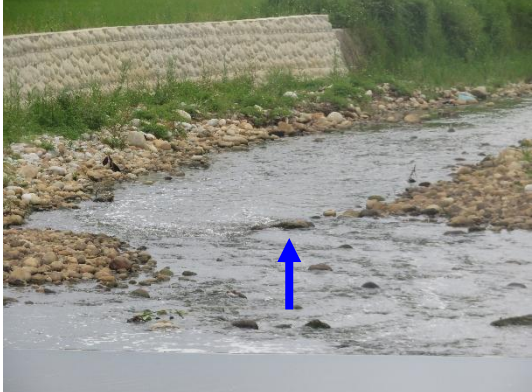
友善措施	部分護岸基腳以石籠或堤前培土等工法混合施作，利於動、植物攀附利用。	
照片	施工前(113/05/29)	施工前(113/08/15)

預期 效應	陸域棲地屬人為干擾較為頻繁之農耕地，但因右側皆為墓地平時少有人煙，同時減少對保全對象之干擾，可供當地野生動物之棲息空間及食物來源。	
執行 成果	護岸工程已完成，且護岸坡面已有草藤攀附利用，兩岸灘地植生亦逐漸恢復且生長狀況良好。河川水量豐沛，水色正常無異味，可見鳥類覓食。	
成效 分析	工區左岸 2 株蘭嶼羅漢松及 1 株茄苳，生長狀況良好，可提供鄰近區域野生動物之棲息空間及食物來源。橫向連續性的部分，則採用造型模板及生物通道，雖部分有障礙，目前護岸植物已有草藤攀附，期能改善橫向廊道。河道兩岸灘地植生已逐漸恢復，並可見水鳥覓食。保育措施基本有效促進生態回復。

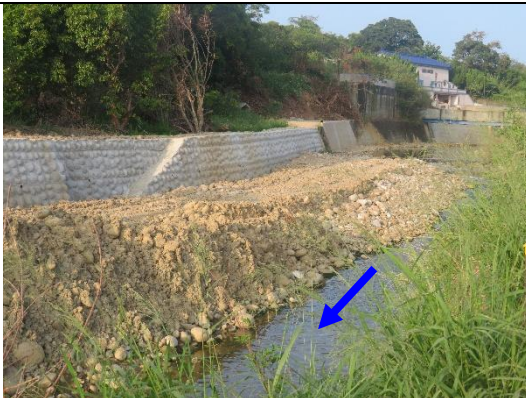
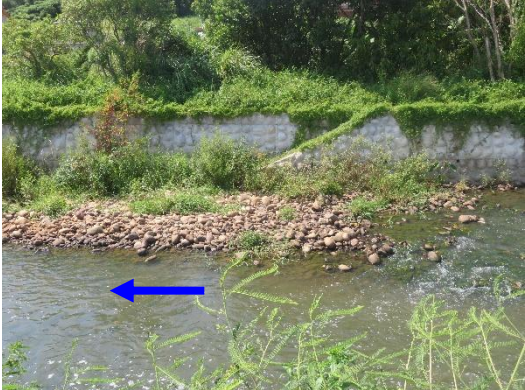
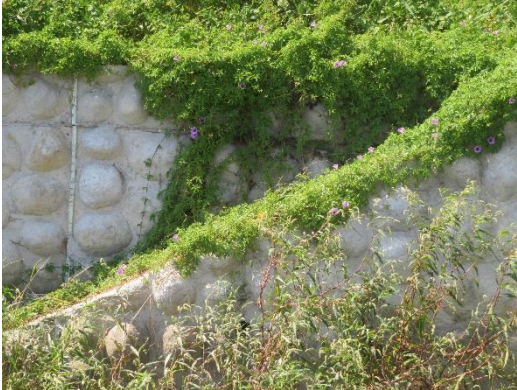
友善措施	於 0K+140 處兩岸設置斜坡式動物通道，並將坡面粗糙化設計，供野生動物通行。	
	施工前(113/05/29)	施工前(113/08/15)

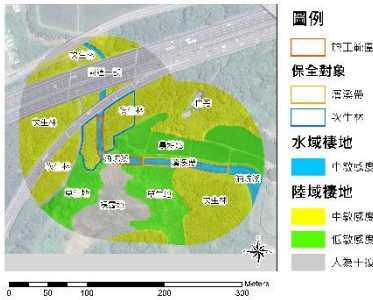
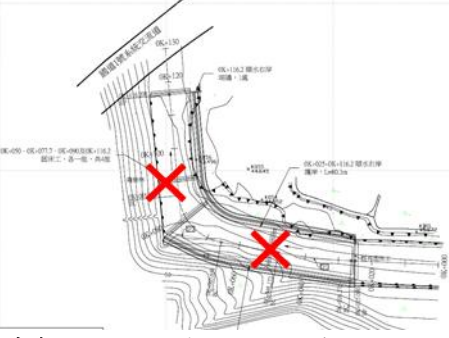
1. [縮小]經現場勘查，工區地勢較緩，溪水流速較慢，溪床底部亦有淤積泥沙的情形，但考量河床衝擊面有淘刷之可能，除轉彎處固床工保留外，其餘位置固床工工項是否考慮不施作或調整形式。

1. 考慮新舊構造物銜接、河道沖刷及設計溝造物收尾處以及現地居民建議，因此仍以 4 座固床工為主，但將其深度降低並於上方拋放塊石，以縮小及減輕量體。 2. [減輕]新設固床工可同前期水尾溝工程使用砌石施作，且流心處與下游溪流落差高度應小於 30 公分，以免造成縱向

2. 固床工以無高差配置為主，並於頂面及下游面將以拋放塊石方式處理，以增加水生生物的活動空間。

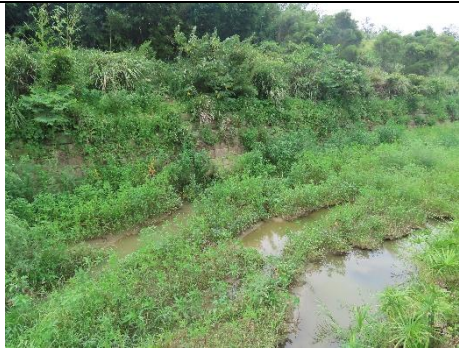
濱溪帶

3. [迴避]於現場勘察時，在溪底濱溪帶的灘地上記錄到彩鷓(II)活動，溪流周遭亦記錄許多蜻蜓活動，如紫紅蜻蜓、侏儒蜻蜓、金黃蜻蜓及杜松蜻蜓，工程規劃以優先迴避保留濱溪帶為原則。

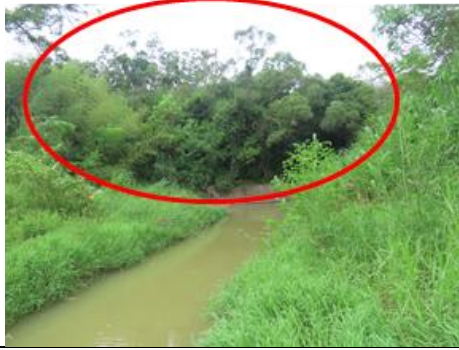
左岸次生林

4. [迴避]工區兩側次生林環境，為野生動物良好棲地，提供食物來源及臨時棲息場域，施工過程中，將其迴避並原地保留，並於施工前圈圍警示帶，避免誤傷。

4. 左岸次生林可保留，但右岸因施工範圍內故無法保留，將於生態檢核平面圖圖說中標示，並以工區最小擾動範圍方式施作。

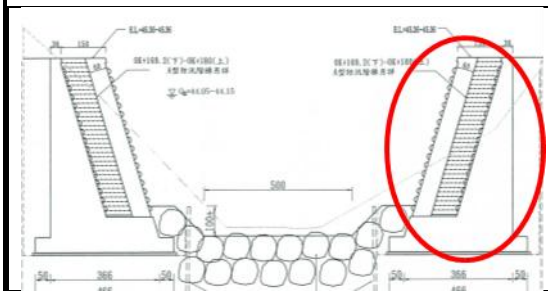
前期水尾溝工程橫斷面圖

5. [減輕]計畫工區左岸山坡地，因坍塌已形成一個緩坡地形可讓當地野生動物利用，可通向溪邊覓食及飲水，建議能在堤防保留一個缺口，保留緩坡連向溪流，維持棲地連結性，若無法保留缺口，則建議設置動物通道；計畫工區右岸連接次生林，為避免堤防對野生動物通向溪邊造成阻礙，亦建議設置動物通道。
6. [減輕]堤防新設動物通道，可使用前期水尾溝工程的形式設計，坡度維持在30~40度，寬度40~60公分，並在通道表面進行粗糙化處理，每個階梯落差建議低於15公分，以利於野生動物使用。

5. 將以0K+050上游左右岸各設置一處動物斜坡通道讓野生動物通向溪邊，且距本工區前一百多公尺處前期工程已於左右岸各設置人行階梯一處，因此不考慮再施設人行階梯。
6. 同上述，並將設計坡度在30~40度，寬度40~60公分之生物通道，且註明通道表面粗糙化處理。

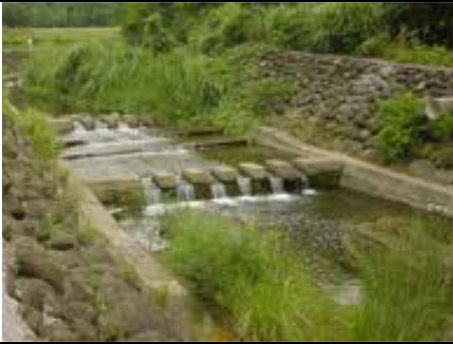
跌水式混凝土基座鑲石固床工範例

7. [減輕]轉彎處固床工可參考跌水式混凝土基座鑲石固床工的形式，經由兩側動物通道，串聯溪流兩側的陸地，維持棲地橫向連結性。

7. 感謝委員建議，本案固床工將以拋放塊石方式串聯溪流兩側的陸地，維持棲地橫向連結性。

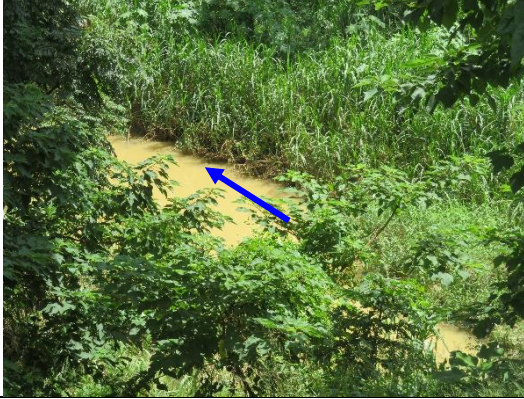
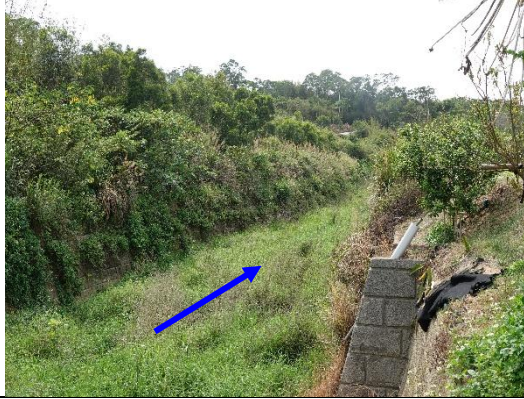
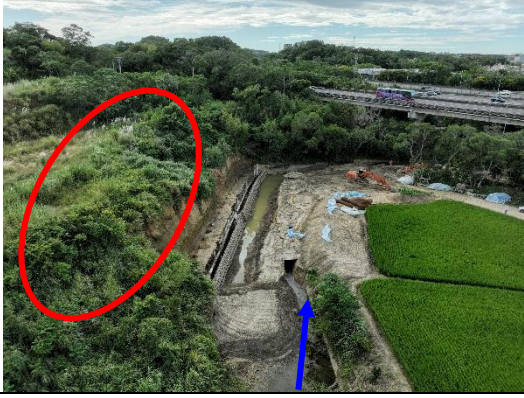
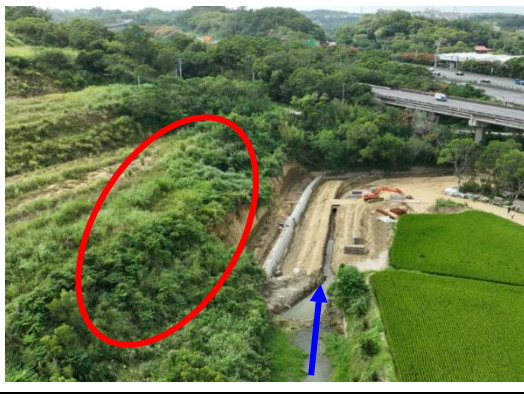
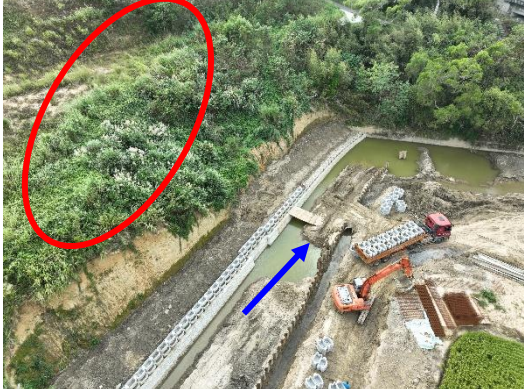
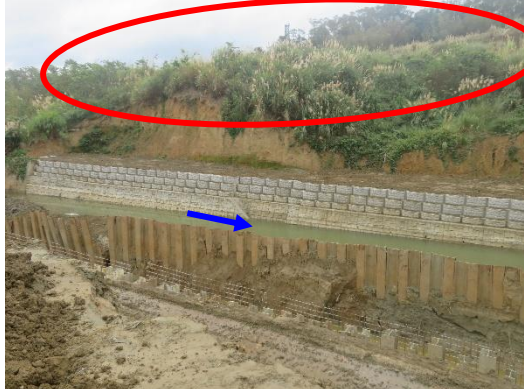
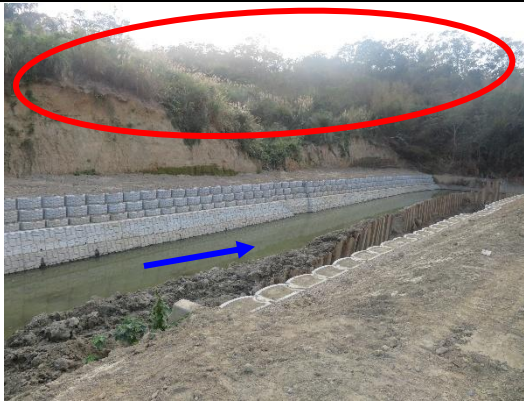
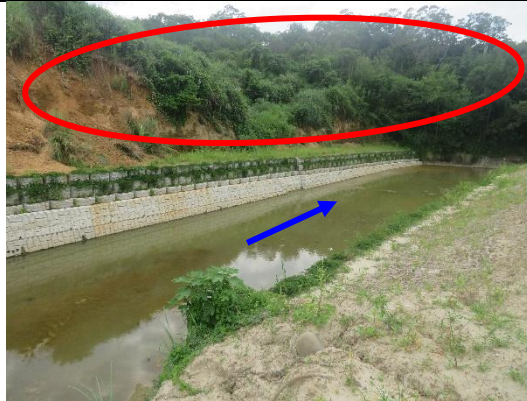
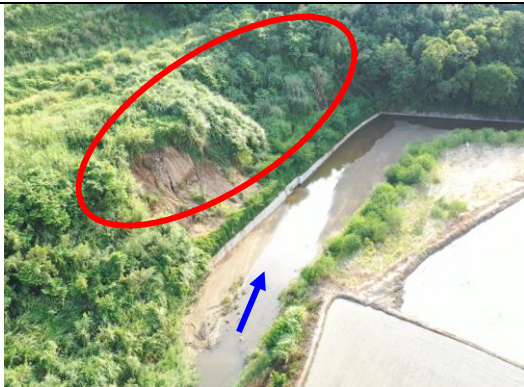
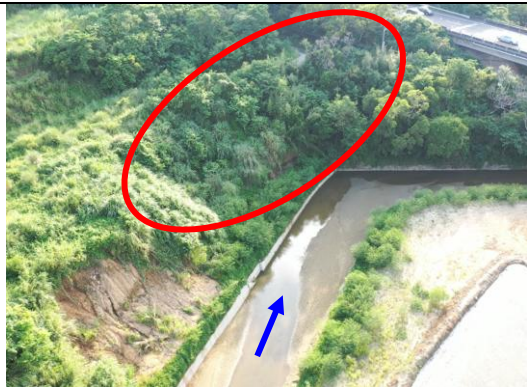
年度	工程	施工階段友善措施	維管階段檢核項目	說明
113	湳坑溪(寶 1-2 排水)斷面 12-14 護岸改善應急工程 (114/04/02 完工)	左岸次生林，建議保留	檢視次生林是否存留	左岸次生林原地保留，且生長狀況良好
		兩側護岸坡面使用深刻紋之造型模板，利於動物攀爬及植物攀附生長。	檢視護岸是否有植被覆蓋	護岸已有草藤攀附
		左右岸各設置一處動物通道，坡度介於30至40度之間，寬度介於40-60公分之間，通道表面粗糙化處理，利於野生動物通行。	檢視是否施做動物通道	左右岸斜坡式動物通道可供動物通行
		固床工以無高差配置，並於頂面及下游面將以拋放塊石方式處理，以增加水生生物的活動空間。	檢視縱向水路狀況	未阻隔縱向生物通行

工程名稱	浦坑溪(寶 1-2 排水)断面 12-14 護岸改善應急工程	
友善措施	工程保留左岸次生林，施工期間禁止人員機具進入及擾動。	
照片	施工前(112/08/20)	施工前(113/03/24)

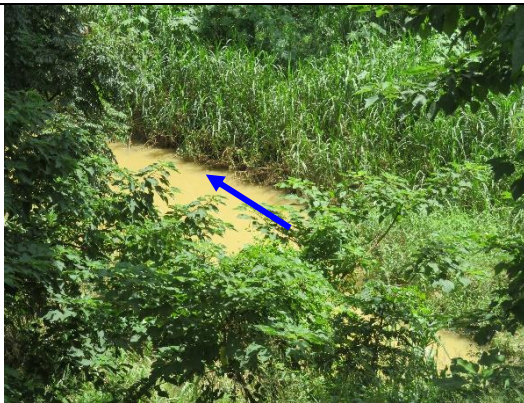
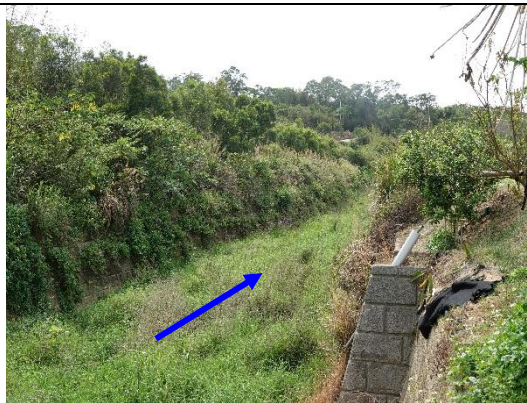
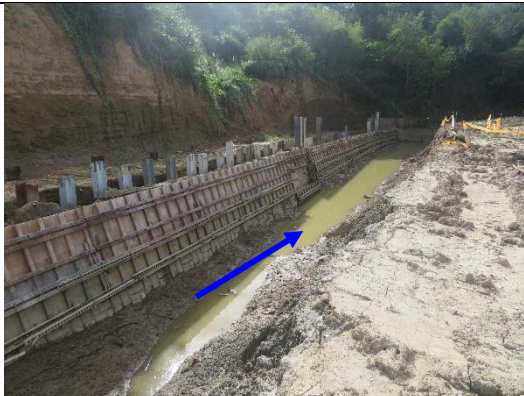
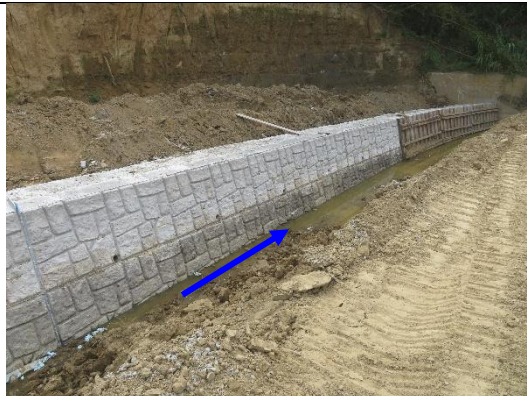
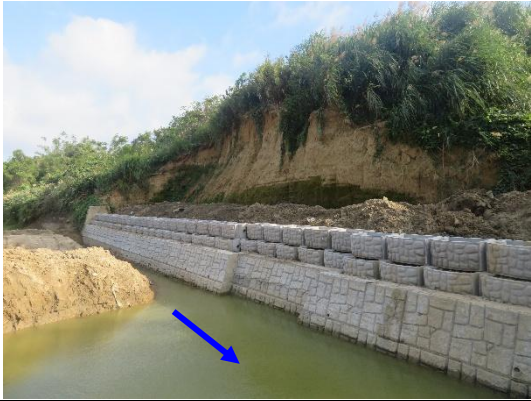
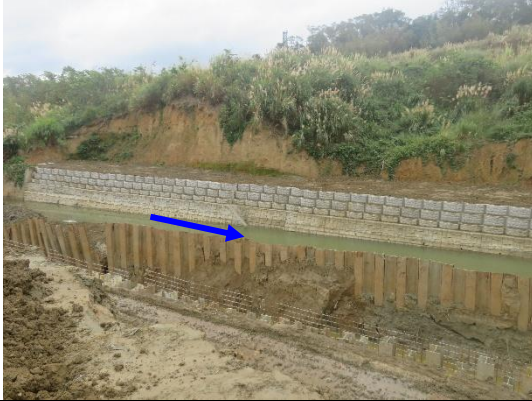
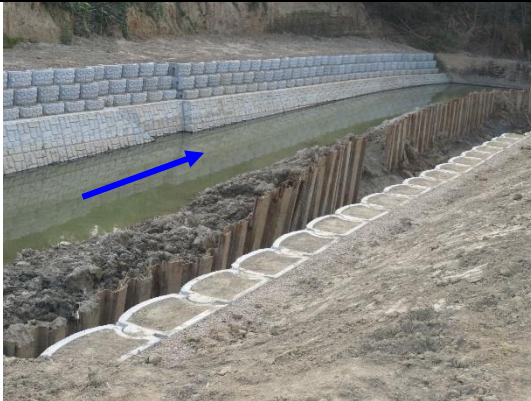
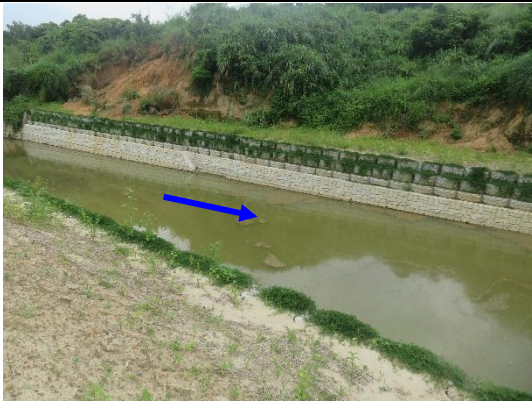
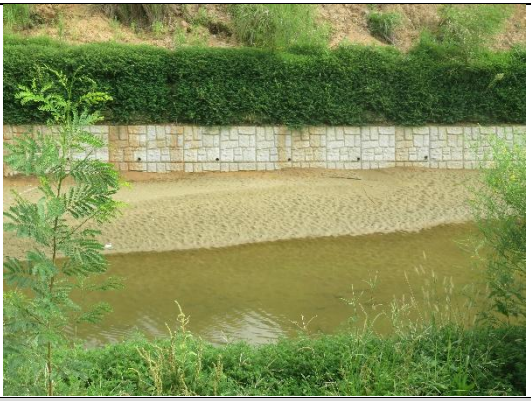
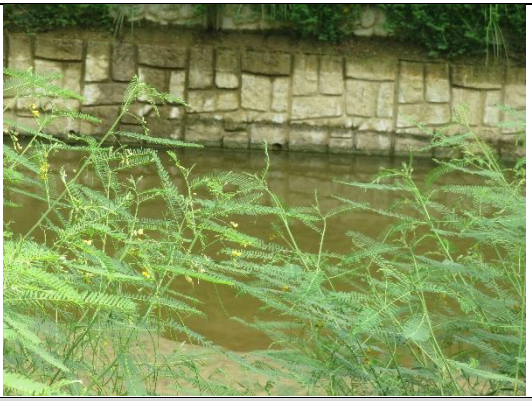
<p>友善措施</p>	<p>兩側護岸坡面使用深刻紋之造型模板，利於動物攀爬及植物攀附生長。</p>	
照片	<p>施工前(112/08/20)</p>	<p>施工前(113/03/24)</p>

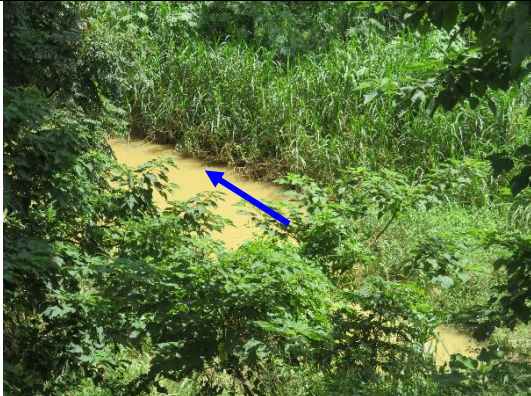
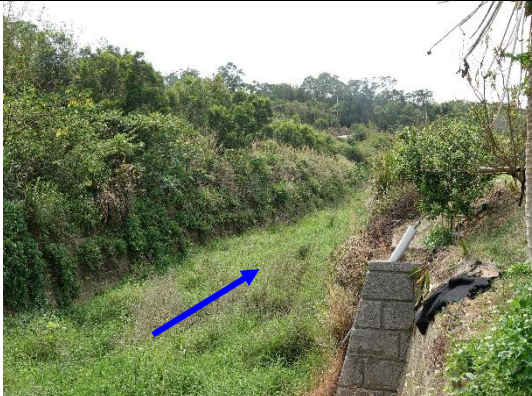
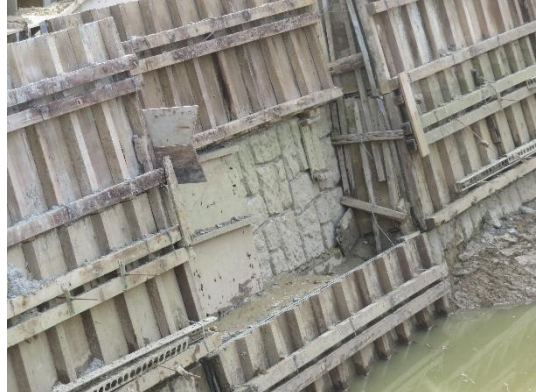
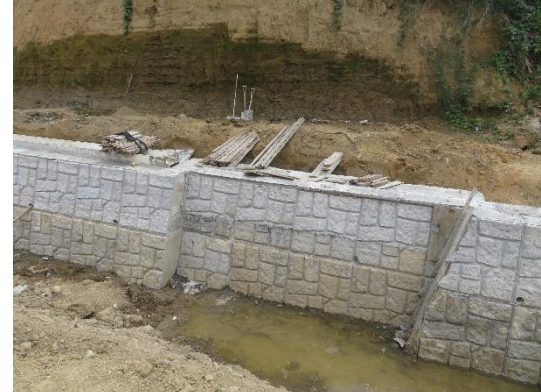
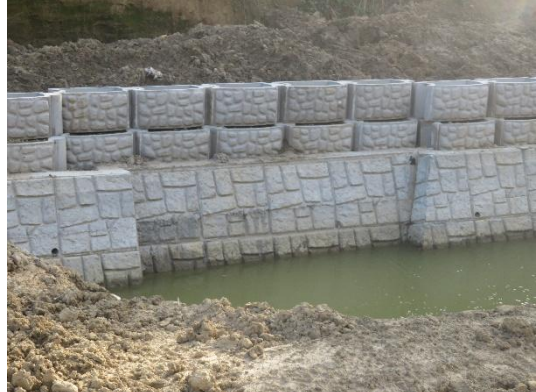
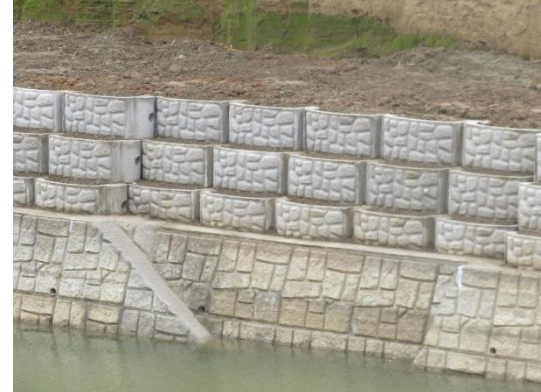
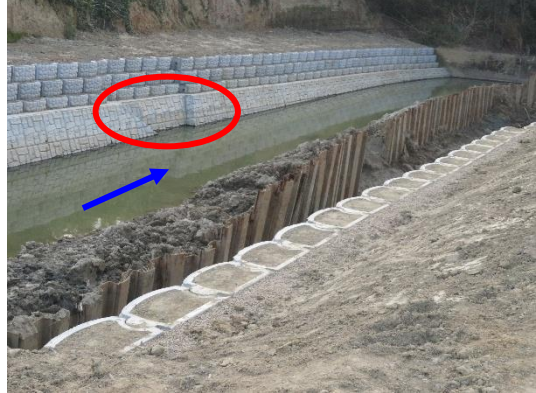
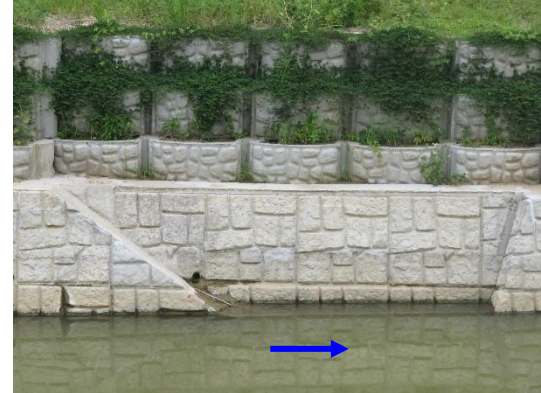
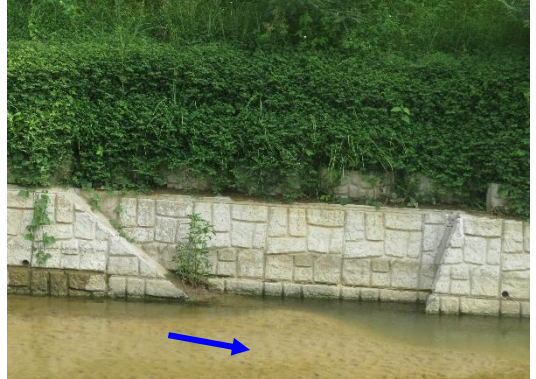
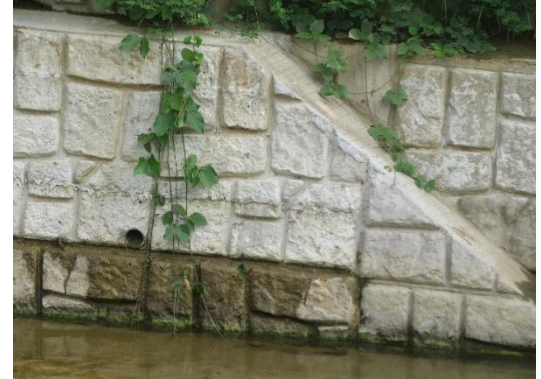
<p>友善措施</p> <p>於 0K+050 上游左右岸各設置一處動物通道，坡度介於 30 至 40 度之間，寬度介於 40 至 60 公分之間，通道表面粗糙化處理，利於野生動物通行。</p>		
	照片	<p>施工前(112/08/20)</p>

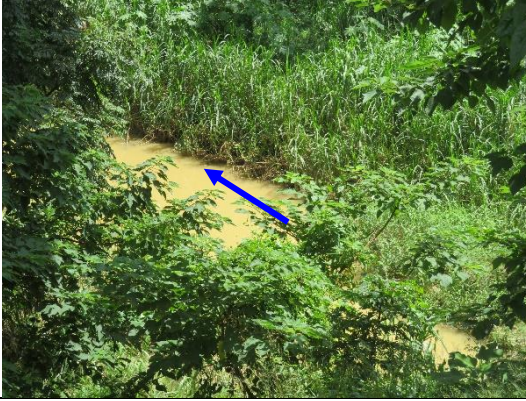
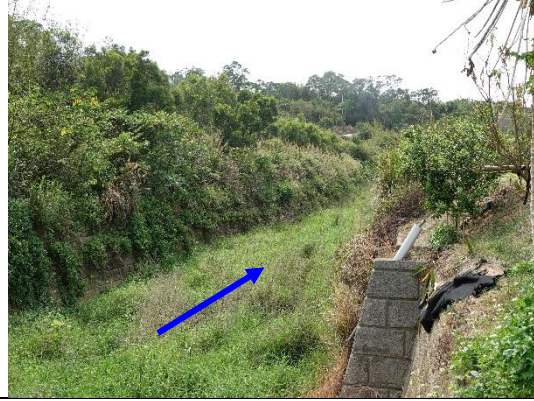
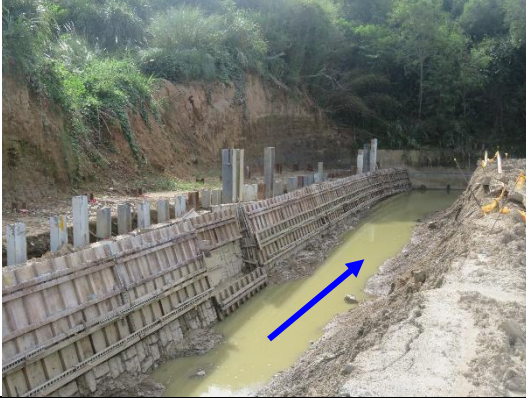
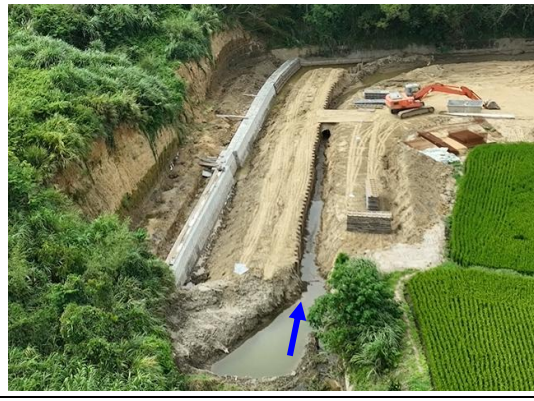
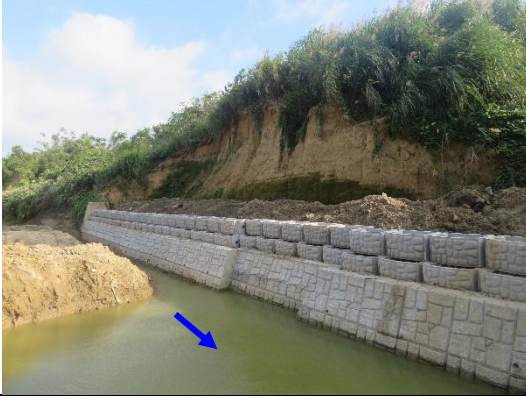
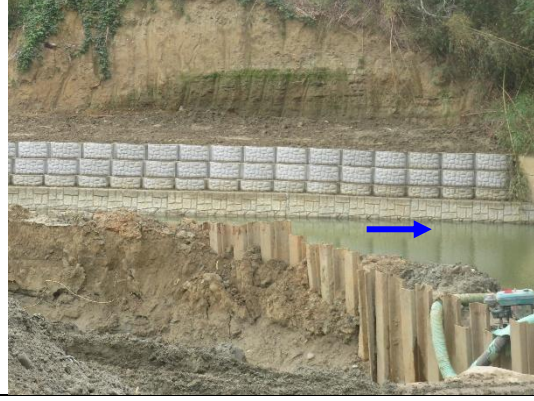
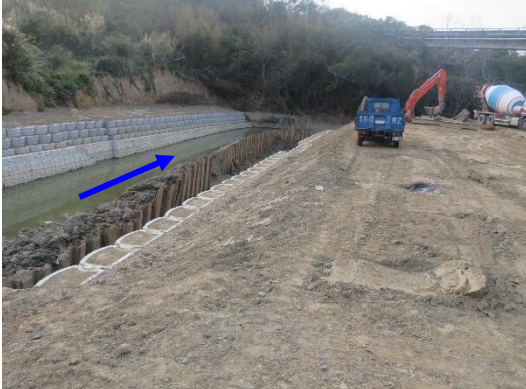
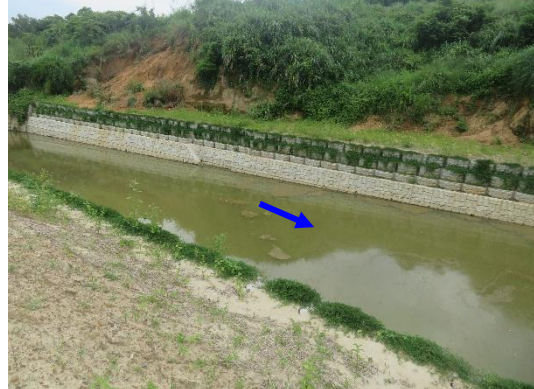
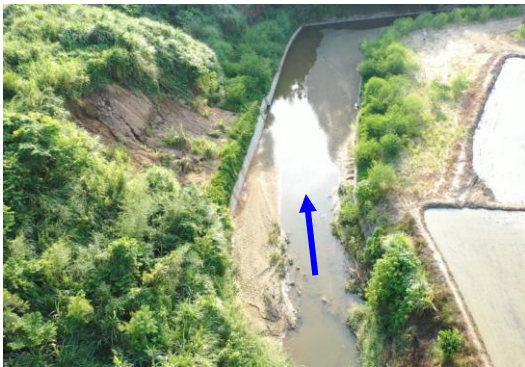
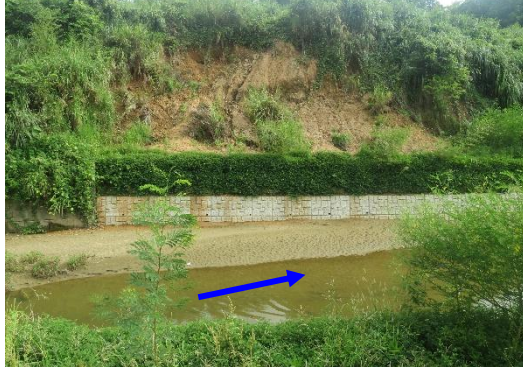
友善措施	固床工以無高差配置，並於頂面及下游面將以拋放塊石方式處理，以增加水生生物的活動空間。	
照片	施工前(112/08/20)	施工前(113/03/24)

預期 效應	陸域棲地雖多屬人為干擾較為頻繁之農耕地，但護岸左側竹林及次生林仍可提供當地野生動物利用及棲息。	
執行 成果	護岸工程已完成，且護岸坡面已有草藤攀附利用，兩岸植生槽植生長狀況良好，河道水色正常無異味，兩岸灘地植生仍有待恢復。	
成效 分析	護岸左側次生林生長狀況良好，可提供鄰近區域野生動物之棲息空間及食物來源。橫向連續性的部分，採用造型模板及粗糙化生物通道，期能改善橫向廊道，後續有待生態逐漸恢復。

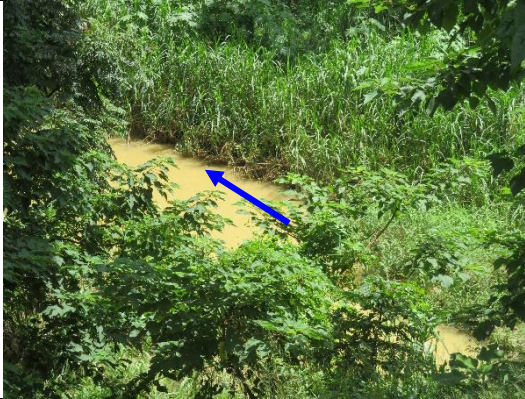
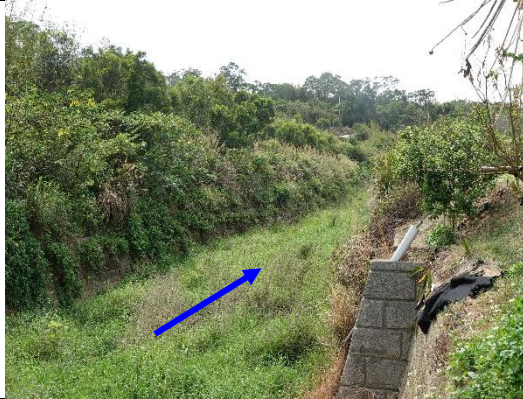
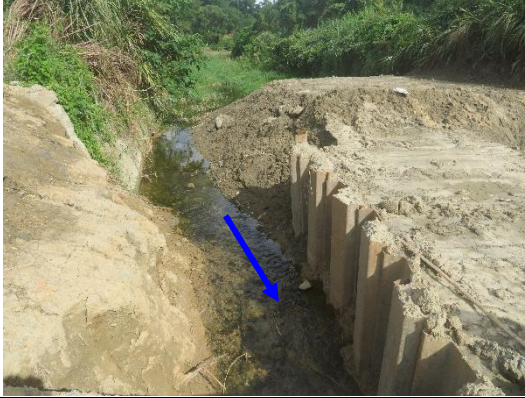
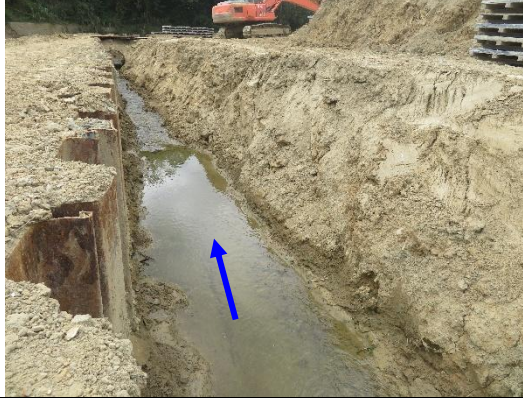
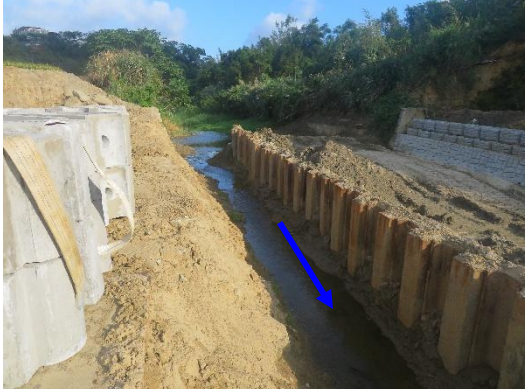
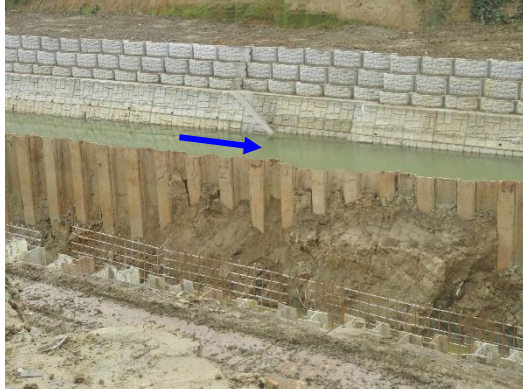
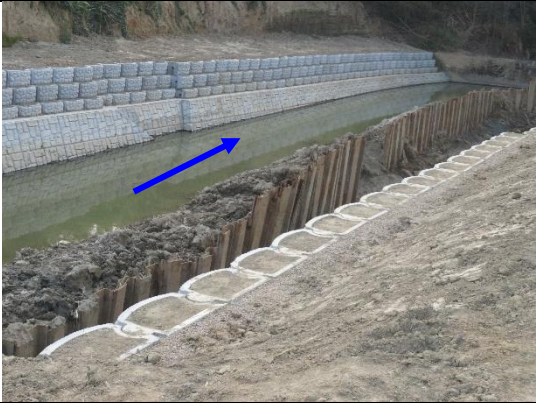
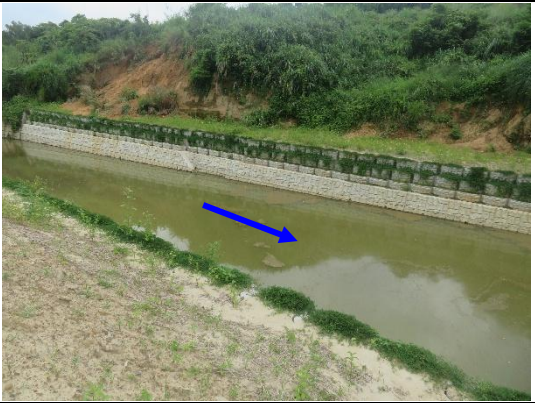
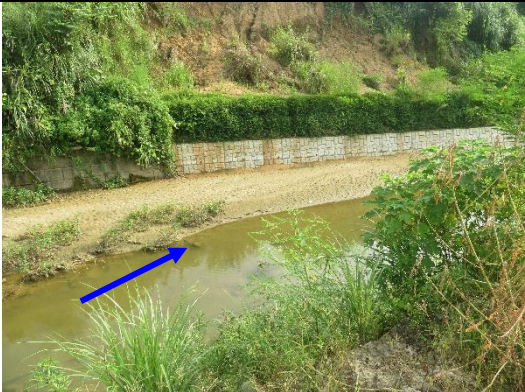
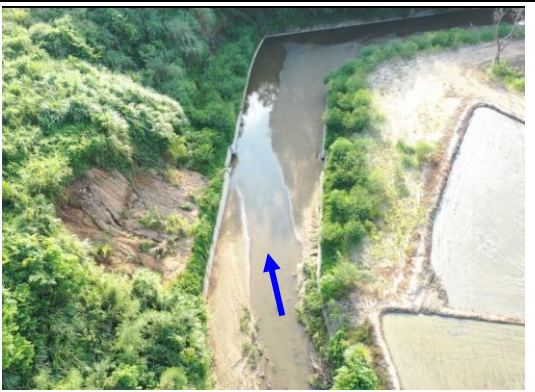
友善措施	<p>工程採以半半施工之施作方式施工，護岸建置應設置鋼板樁阻隔泥沙避免影響水質，並落實導流，避免阻斷河道水流，保持水量流通。</p>	
照片	施工前(112/08/20)	施工前(113/03/24)
