摘要

近年來生態保育觀念抬頭，對於環境保護需求日益殷切，新竹縣研擬本計畫為加強生態檢核作業之落實，使生態衝擊與減輕策略可即時回饋工程各階段評估程序，成為工程與生態溝通之平台。生態檢核作業以工程生命週期分為工程計畫核定、規劃、設計、施工與維護管理等作業階段。

本計畫工作範圍為 111 年度至 114 年度新竹縣政府「縣市管河川及區域排水整體改善計畫」相關工程共計 5 件(111 年度 1 件、112 年度 1 件、113 年 2 件、114 年 1 件)，主要涵蓋縣管河川新豐溪及縣管區域排水等。114 年度核定案件「水尾溝(寶 1-1 排水)雙溪橋至環南路護岸改善應急工程」案 6 月進入施工階段，本計畫協助「公共工程生態檢核自評表」、「水利工程快速棲地生態評估表」、「基本生態資料文獻資料蒐集」等表格填寫，及協助設計審查工作。於施工前協助優先辦理生態調查、棲地環境評估、生態關注區域說明及繪製、生態保育對策及配置方案、協助及參與說明會、開工後協助施工廠商每月定期執行生態保育措施自主檢查作業、不定時現地勘查以了解工程施作情形；維護管理階段，共計 4 件，以現場勘查及無人機空拍追蹤生態保育措施，並以影像紀錄，將各工程完工後檢核成果與本計畫維護管理階段檢核成果進行比較，經勘查工程部分皆無異常。「湳坑溪(寶 1-2 排水)斷面 12-14 護岸改善應急工程」案，完工後巡查發現周邊有食蟹獾遺體，已通報新竹縣政府農業處並完成處理，同時與「水尾溝(寶 1-1 排水)雙溪橋至環南路護岸改善應急工程」案施工單位協調，因應湳坑溪發現野生動物死亡事件，應加強通知發現動物死亡事件之通報，生態保育措施部分亦增加包含三項減輕措施及一項補償措施。

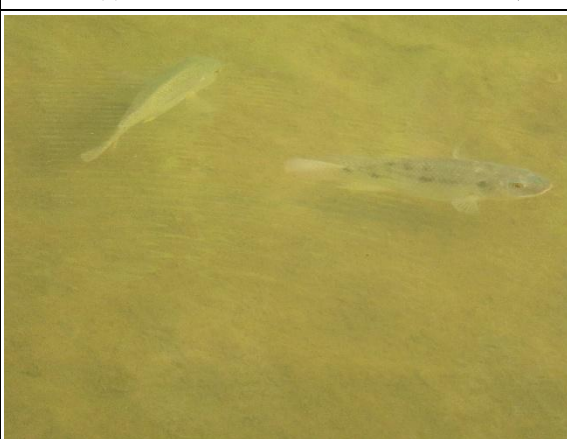
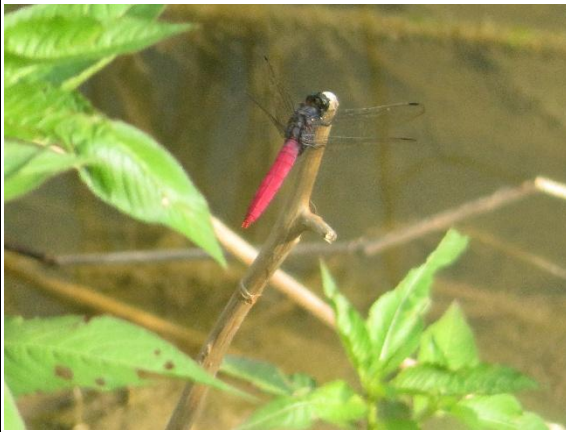
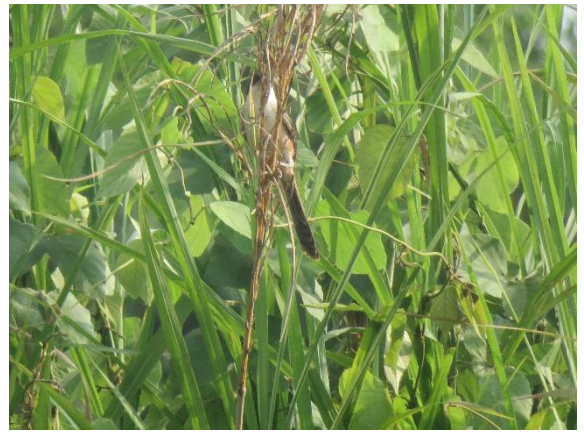
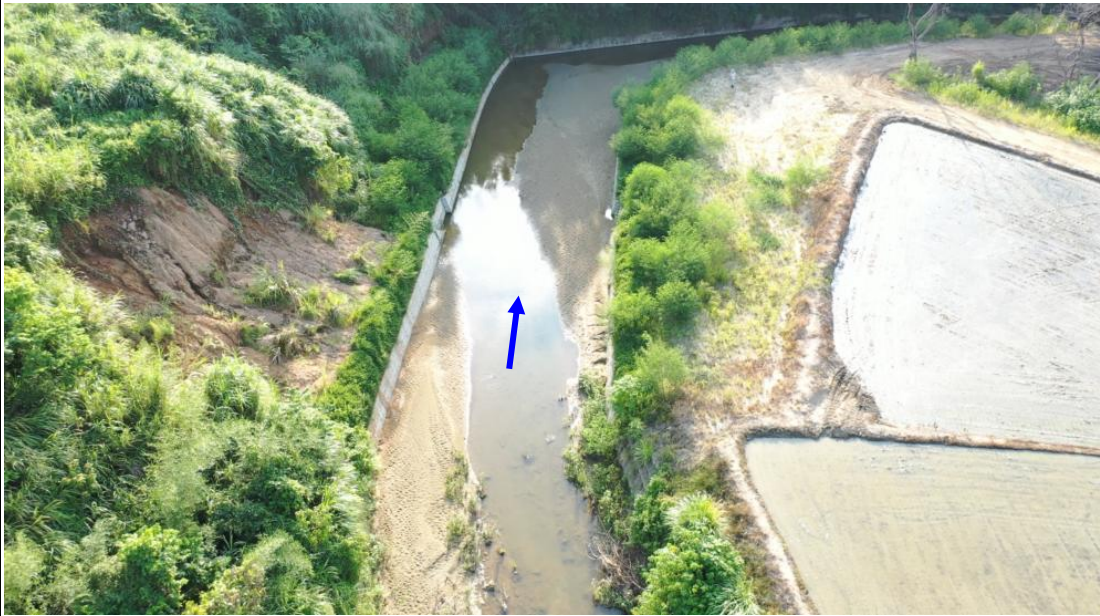
定點連續周界照片、工程設施照片、水岸及護坡照片、水域棲地照片

① 基本資料	紀錄日期	114/08/07	填表人	國立臺灣海洋大學
	區排名稱	浦坑溪(寶 1-2 排水)	行政區	新竹縣寶山鄉
	工程名稱	浦坑溪(寶 1-2 排水)斷面 12-14 護岸改善應急工程	工程階段	<input type="checkbox"/> 計畫提報階段 <input type="checkbox"/> 調查設計階段 <input type="checkbox"/> 施工階段 <input checked="" type="checkbox"/> 維護管理階段
	調查樣區	工區河岸	位置座標 (TW97)	X : 249253 , Y : 2739185
	工程概述	新設護岸長128.8公尺、固床工4座、生物通道2座及端牆1處等。		
② 現況圖	■定點連續周界照片 ■工程設施照片 ■水域棲地照片 ■水岸及護坡照片 ■水棲生物照片 □相關工程計畫索引圖 ■其他： <u>小型無人機拍攝照片</u>			
現況照片

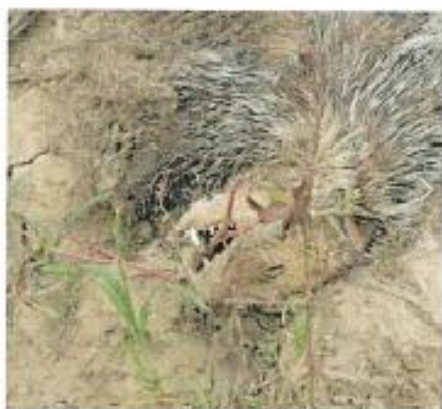
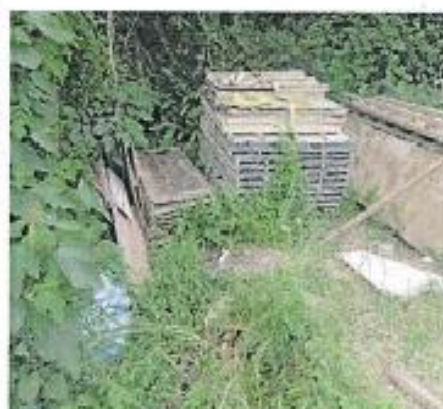
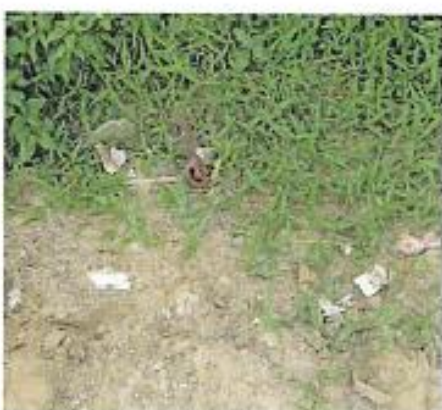
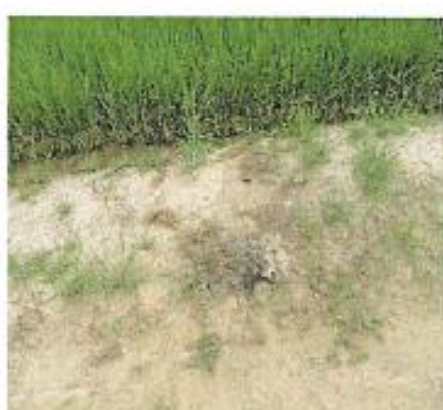
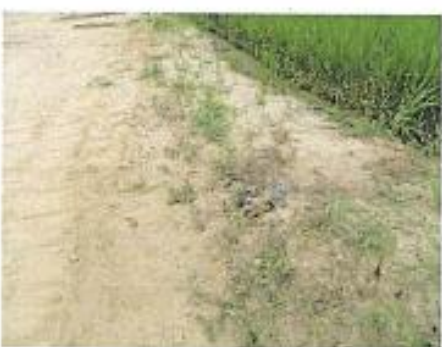
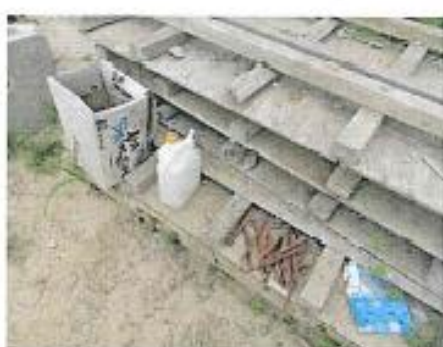
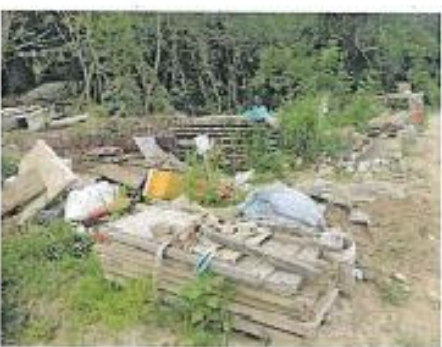
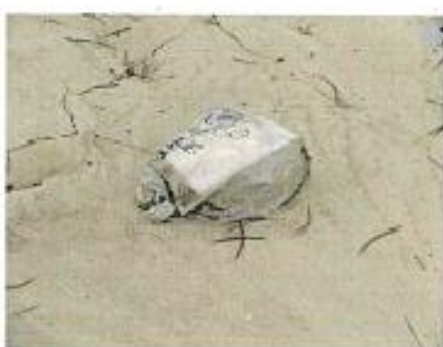
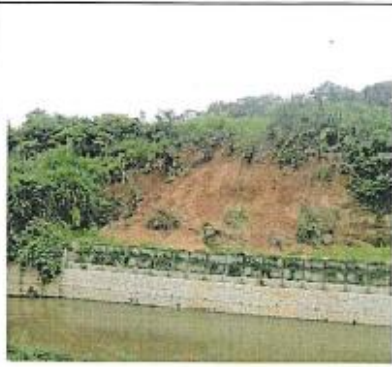
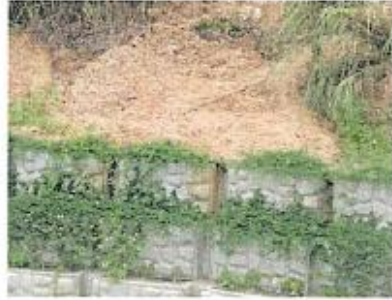
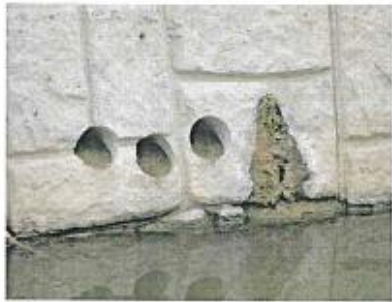
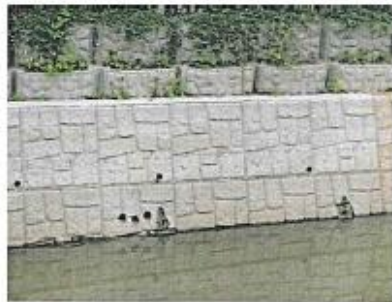
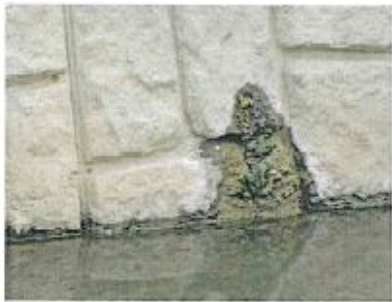
生態團隊巡檢照片如下：

生態檢核團隊告知巡檢發現事項，紀錄如下：

好：...
[您
謝謝您通知,
(1)待您通知後續(會請廠商勿移動動物屍體).
(2)針對廠商尚未遷移之材料會要求加以覆蓋,垃圾予以清除.
(3)將安排現勘進行確認.

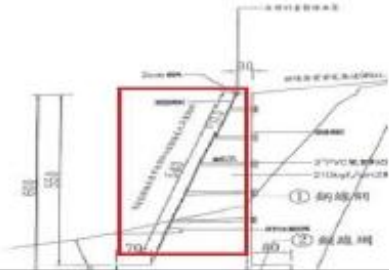
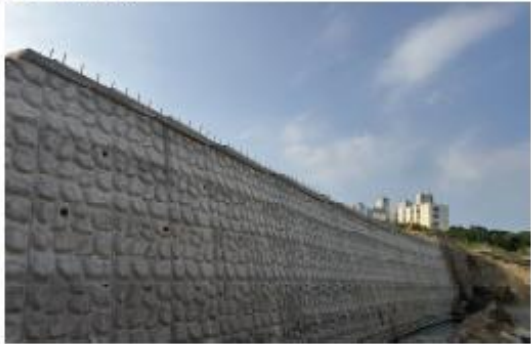
1. [減輕]新設護岸表面使用造型模板，增加表面粗糙化，利於後續周邊植物攀附生長。	
<p>[施工前階段]</p>

<p>日期：</p> <p>說明：設計圖說</p>	<p>日期：114年09月30</p> <p>說明：已施作造型模板</p>
2. [減輕]於計畫河道上游左側設置生態階梯一處，增加橫向通透之連續性，供野生動物利用。	
<p>[施工階段]</p>

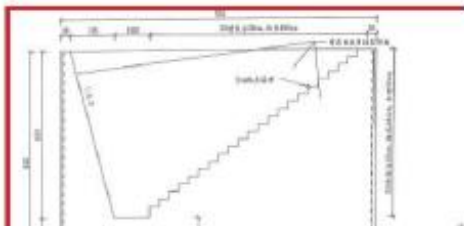
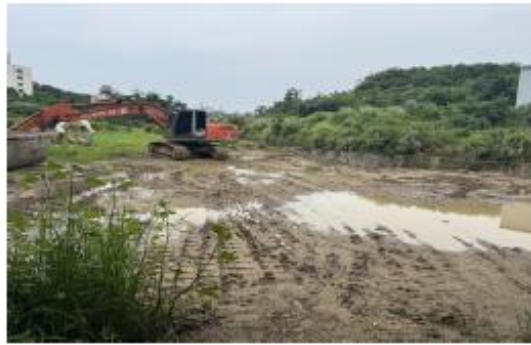
<p>日期：</p> <p>說明：設計圖說</p>	<p>日期：114年09月30</p> <p>說明：尚未施作</p>
3. [減輕]設置兩處固床工採低矮化設置，維持水域縱向連續性。

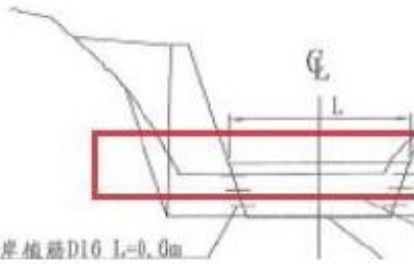
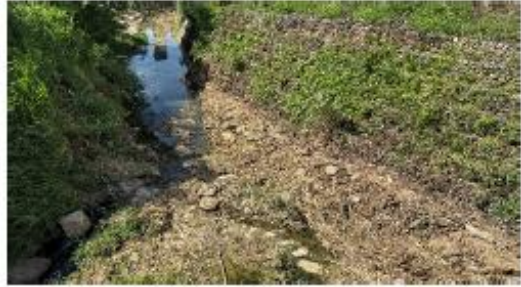
<p>日期：</p> <p>說明：設計圖說</p>	<p>日期：114年09月30</p> <p>說明：尚未施作</p>

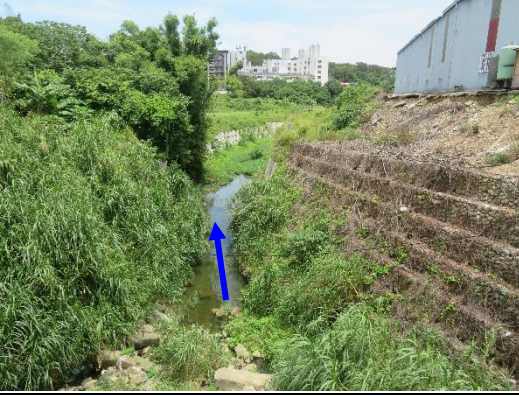
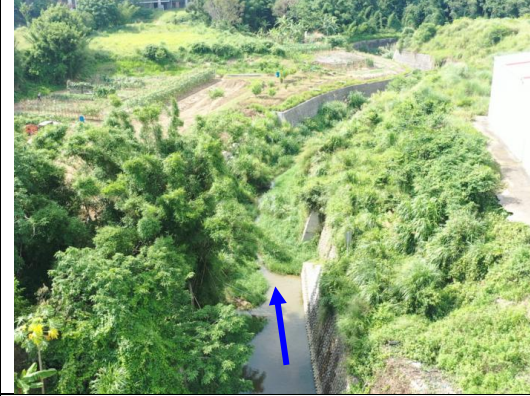
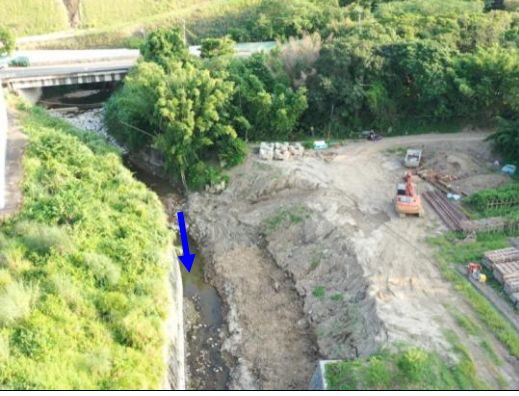
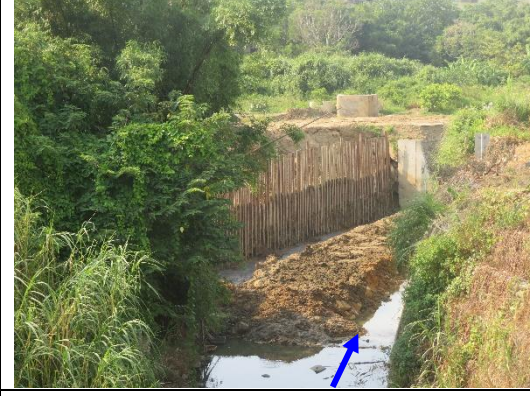
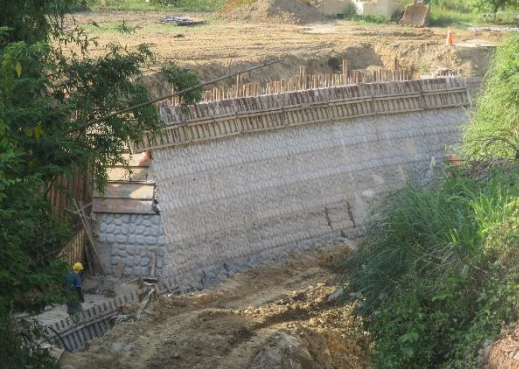
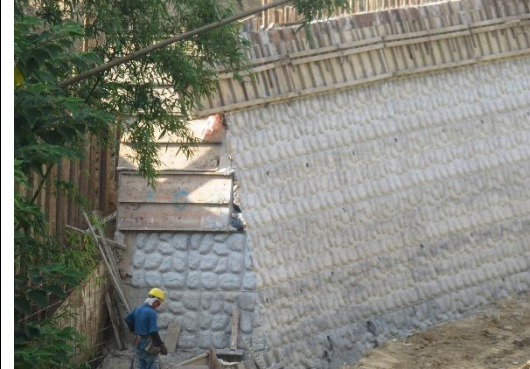
工程名稱	水尾溝(寶 1-1 排水)雙溪橋至環南路護岸改善應急工程	
友善措施	新設護岸表面使用造型模板，增加表面粗糙化，利於後續周邊植物攀附生長。	
照片	施工前(113/06/27)	施工前(114/05/22)

預期 效應	減少對右岸濱溪林帶之干擾以及對水域生態環境之破壞	
執行 成果	護岸工程施作中，兩側濱溪帶植生因5月河道整理已清除，9月中植生已有逐漸恢復生長，縱向水域廊道暢通無異常，水色略為混濁，溪床未受到水泥構造物封地，仍為自然底質，可供水域生物棲息利用。河道中仍可見有鳥類(如金背鳩)現蹤覓食。	
成效 分析	工區周邊之農耕地、草生地及次生林為鄰近區內自然度相對較高之區域，其可提供小型哺乳類、鳥類、兩棲類及爬蟲類等生存之環境；水域環境內具常流水且有物種棲息活動。而本工程為護岸新建工程，主要干擾區域為水域環境及濱溪帶形成之微棲地，而兩岸濱溪帶植生因5月河道整理已清除，惟仍可見有鳥類現蹤覓食；橫向連續性的部分本案採用造型模板及生物通道，河道兩岸灘地植生9月亦已逐漸恢復，可供生物棲息躲藏，目前護岸仍在施作中，待完工後期能改善橫向廊道。保育措施基本有效促進回復生物棲地環境。

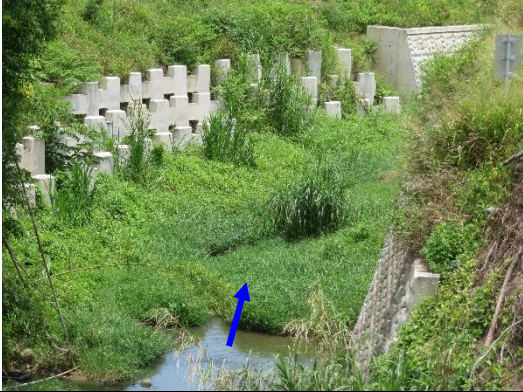
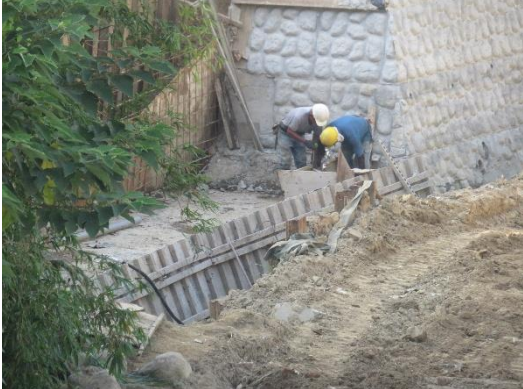
友善措施	於計畫河道上游左側設置生態階梯一處，增加橫向通透之連續性，供野生動物利用。	
照片	施工前(113/06/27)	施工前(114/05/22)

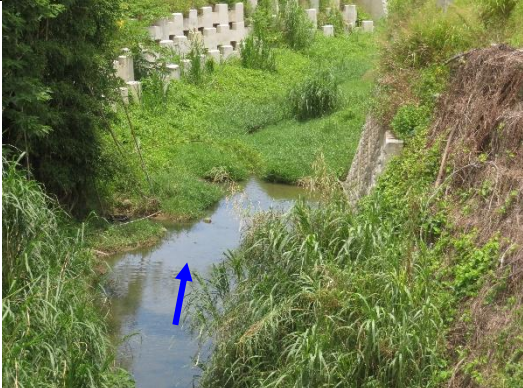
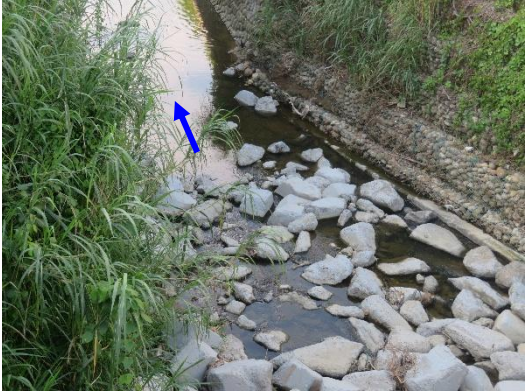
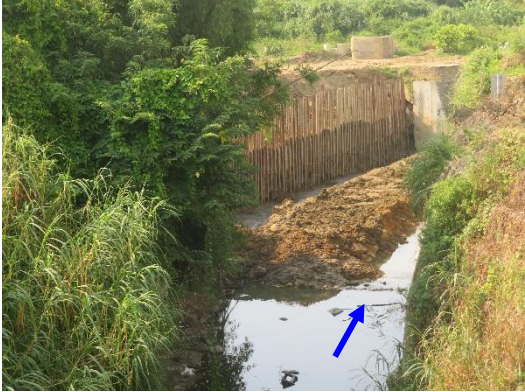
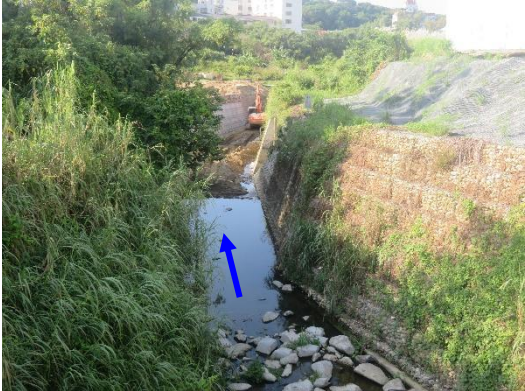
友善措施	設置兩處固床工採低矮化設置，維持水域縱向連續性。	
照片	施工前(113/06/27)	施工前(114/05/22)
