經濟部水利署 施工階段生態檢核評析表

工程主辦機關	彰化縣政府	提交日期	民國 114 年 12 月 23 日
工程名稱	芳苑濕地紅樹林海空步道暨其週邊整體環境改善(第二期)		
生態檢核團隊 (工程主辦機關方)	逢甲大學	施工廠商	九牧營造有限公司
監造單位	黎明工程顧問股份有限公司	生態檢核團隊 (施工廠商方)	尚水科技有限公司

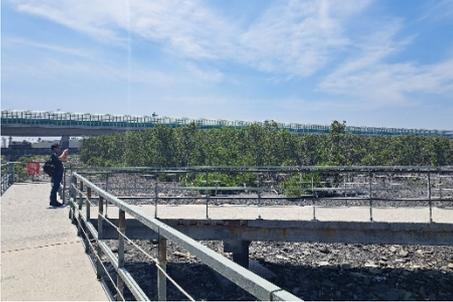
<p>拍照日期：114年7月18日</p>

<p>拍照位置：海空步道內側 概述說明：步道內側紅樹林生長茂密</p>	<p>拍照位置：海空步道內側 概述說明：已於步道旁散落營建廢棄物或卵礫石。</p>	<p>拍照位置： 概述說明：施工完畢，肉眼可見蟹類與魚類棲息於此潮池</p>
<p>生態保育措施6【施工前】</p>	<p>生態保育措施6【施工中】</p>	<p>生態保育措施6【完工後】</p>

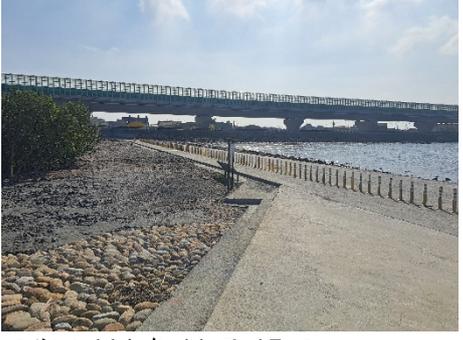
<p>日期：114 年 11 月 17 日 位置：海空步道南入口</p>
<p>補償：潮池塊石步道旁，建議可散置一些營建廢棄物或卵礫石，提供方形大額蟹、絨毛近方蟹、平背蜆、三櫛擬相手蟹等礫石灘螃蟹躲藏空間。(詳圖說 L1-06)</p>	<p>確實於步道旁散落營建廢棄物與卵礫石，增加蟹類躲藏空間。</p>	<p><input type="checkbox"/> 是 <input checked="" type="checkbox"/> 否</p>

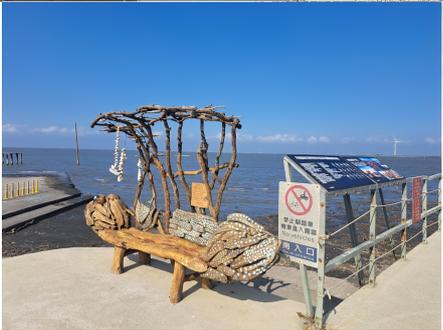
<p>日期：114 年 11 月 17 日 位置：海空步道南入口</p>
<p>施工 復原 情形</p>	<p><input checked="" type="checkbox"/> 施工便道與堆置區環境復原</p>	<p>暫置物料皆已撤除</p>	<p><input type="checkbox"/> 是 <input checked="" type="checkbox"/> 否</p>

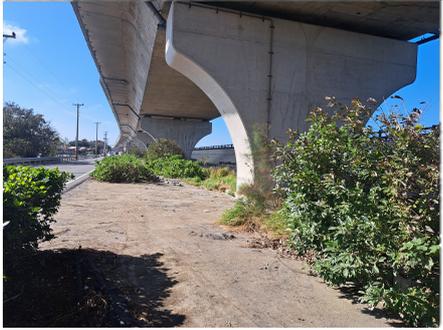
<p>日期：114 年 12 月 17 日 位置：物料暫置區</p>
	<p><input checked="" type="checkbox"/> 垃圾清除</p>	<p>工程廢棄物、民生垃圾皆已撤除</p>	<p><input type="checkbox"/> 是 <input checked="" type="checkbox"/> 否</p>	
<p>維護管理建議</p>		<ol style="list-style-type: none"> 1.每季進行一次完工後棲地覆核，確認完工後是否仍有生態議題，或棲地復原情況不佳的情況，藉由棲地品質評估進行分析，確認工程的影響是否屬於短期擾動。 2.透過棲地影像監測、因子分析，藉比對影像紀錄(樣區拍照定點紀錄方式，每次拍攝固定角度照片)；植被恢復情況檢視棲地環境變化。 3.藉由民眾參與，補足無法實時掌握日常環境資訊，協助辨識工程後的生態變化與潛在問題，並提升在地合作與管理效率，使後續維護更貼近實際狀況。
