本案依據「113-114年第八河川分署轄區生態檢核及民眾參與委託服務案(開口合約)」契約辦理,依行政院公共工程委員會與經濟部水利署規定辦理,以及 112 年頒布之「經濟部水利署河川、區域排水及海岸工程生態檢核參考手冊」指引,延續前階段生態檢核作業成果,持續針對「卑南溪廣原河段基礎改善工程」執行工程施工階段生態檢核作業。

圖 1-1 工程地理位置

卑南溪廣原河段基礎改善工程 施工階段生態檢核成果報告

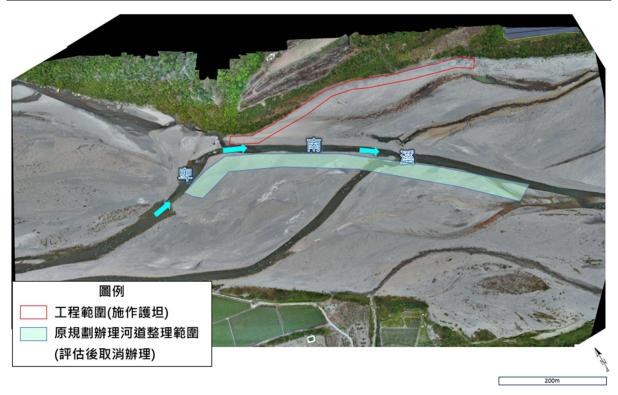
圖 2-3 迴避措施-取消河道整理工項示意圖

生態議題	生態影響預測	生態保育措施	策略
[關注棲地] 辮狀河流路	依據生態資料紀錄,本 河段有洄游性魚 蝦 別方布,如日本瓢	1. 本工程原規劃辦理河道整理, 然考量河道整理擾動範圍過 大,對於水域棲地衝擊較大, 且因本處為關山圳取水河段, 河道整理可能使既有辮狀流 路改動而造成下游斷流之風 險,故經評估並參酌專家建議 後,取消河道整理,僅針對河 岸坡腳處施作護坦,迴避本河 段主流路及天然高灘地環境。 (本措施示意圖如圖 2-3)	迴避
[關注物種] 日本瓢鰭鰕虎 高身白甲魚 大和沼蝦等蝦蟹 類	物種,水域環境息外 種,水域環境息外 種,水域環 樓, 基 樓, 基 整 經 報 類 類 動 。 所 題 。 所 題 。 。 。 所 題 。 。 。 。 。 。 。 。 。	2. 縮小工程量體,依據第八河川 分署提供之影像資料,工區上 游隘口處以上左岸地質較堅 硬(應為岩盤),受溪水沖刷之 影響不大,建議此處不設護 坦,縮小對水域棲地之影響, 若仍有保護之需求,建議以布 設大塊石之方式進行保護。	縮小
	· 操。	3. 禁止阻斷水路之連續性,若開工前施工區域有水路經過,應做導水路措施。 4. 若需越過水路則應設置鋼板或涵管等過水路面,避免機具	減輕減輕
[關注棲地] 河岸闊葉林植被 [關注物種] 鳥頭翁、環頸雉 等河畔鳥類; 冠鷲等猛禽	河岸闊葉林植被,為鳥類棲息活動範圍,護坦施作可能對植被造成影響,可能對上述野生動物造成衝擊。	直接進入水域。 護坦施作,應迴避河岸喬灌木植被,避免剷除植被。	迴避
[關注棲地] 河岸崩塌地 [關注物種] 食蟹獴、台灣野 豬、台灣獼猴等 淺山哺乳類	河岸崩塌處為中大型 哺乳類動物可能的通 道,可能受到構造物阻 擋。	本河岸主要崩塌處,以填塊石方 式與蛇籠頂端連接,降低落差以 保留野生動物通過之路徑。	減輕
[關注物種] 燕鴴	本工程範圍內之高灘地可能為夏候烏燕鴴	1. 工期優先迴避燕鴴繁殖期 4-8 月期間。	迴避
	偏好之繁殖環境,其繁	2. 工期若無法迴避燕鴴繁殖季	減輕

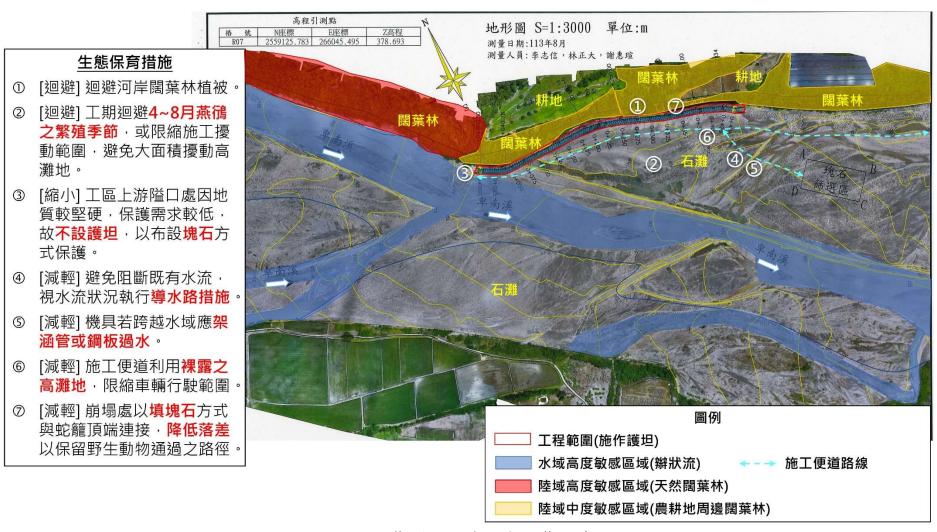
圖 2-4 生態關注區域圖與生態保育措施

本案於規劃設計階段,依據前述棲地調查及物種調查之結果,配合相關生態文獻資料分析,訂定生態保育措施,供後續施工依循辦理。相關生態影響評估及生態保育措施列表如表 2-2,生態保育措施平面圖如圖 2-4。

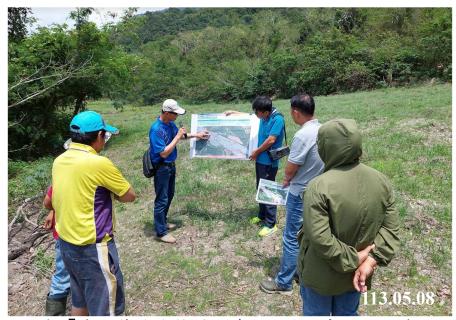
圖 2-19 113 年「中央管流域整體改善與調適計畫」在地溝通現勘說明會 辦理情形

本次會勘在地居民表達對於本工程之需求,希望透過本工程可減 緩本處河岸之侵蝕,保障民眾土地之安全,水利署代表亦認為本處確實 受洪水淘刷嚴重須保護,支持辦理此工程。相關辦理情形如**圖2-19**。
