水庫集水區保育治理工程生態檢核表 主表(1/2)

水庫集水區保育治理工程生態檢核表 核定階段附表 P-01(1/2)

【工區 1 新店永興路 78-2 號旁附近野溪】

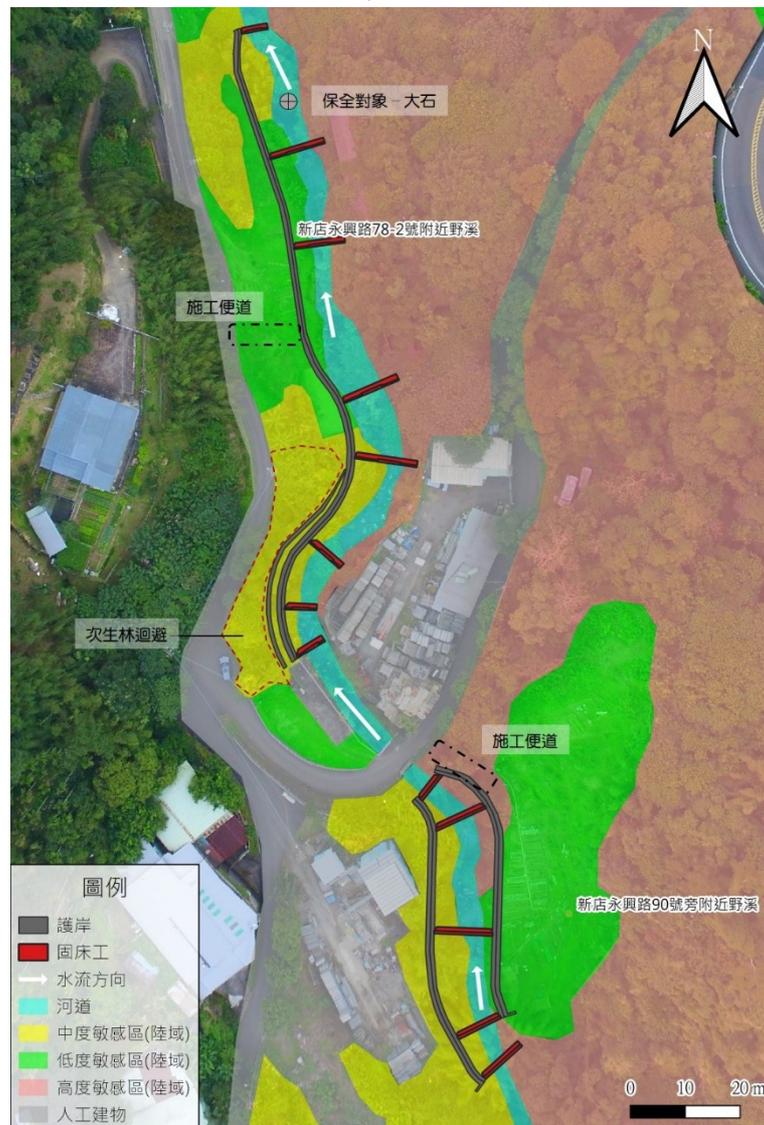
5. 生態關注區域說明及繪製：

1	保留植被	工區上游段左岸堤岸上有一完整次生林，施工過程可能導致其開挖擾動破壞植被。	(迴避)工程施作過程中應迴避此區塊之完整次生林。
2	保留大石	工區下游段河道中有一穩固大石，施工過程中可能導致其遭打碎利用，破壞水域棲地類型，使水域動物無法利用。	(迴避)工程施作過程應保留大石。
3	保護水質	溪水流經工區範圍可能導致溪水濁度升高、水質汙染。	(減輕)確實設定排擋水措施，使水流不經施工擾動中的範圍，以維護水質。
4	保護水質	機具行經溪床如直接輾壓將導致揚沙致使溪水濁度升高、水質汙染。	(減輕)機具行經溪床處應鋪設鐵板或塊石使機具不會直接輾壓溪床，以維護水質。
5	保留自然溪床	施工過程易導致溪床開挖擾動，破壞原有自然環境。	(減輕)施工不整平溪床，維護原有溪床樣貌。
6	保留自然底質	漿砌石護岸採用溪床石塊易導致溪床良好基質遭移除，使水域動物無法利用。	(減輕)除工程必須材料之外，不移除或破除溪床中的石頭，維持溪床石質底質。

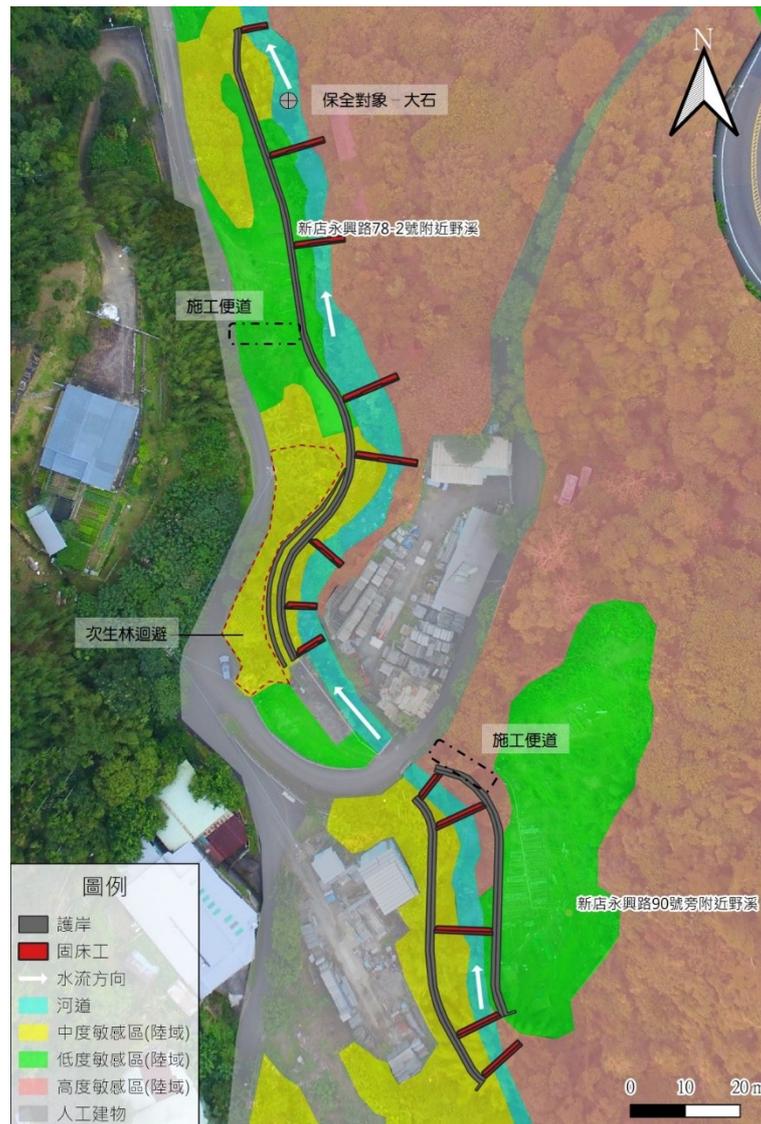
5.生態關注區域說明及繪製：

#	生態議題及保全對象	生態影響預測	保育策略建議
1	保護水質	溪流流經工區範圍可能導致溪水濁度升高、水質汙染。	(減輕)確實設定排擋水措施，使水流不行經施工擾動中的範圍，以維護水質。
2	保護水質	機具行經溪床如直接輾壓將導致揚沙致使溪水濁度升高、水質汙染。	(減輕)機具行經溪床處應鋪設鐵板或塊石使機具不會直接輾壓溪床，以維護水質。
3	保留自然溪床	施工過程易導致溪床開挖擾動，破壞原有自然環境。	(減輕)施工不整平溪床，維護原有溪床樣貌。
