經濟部水利署  
維護管理階段生態調查評析表

| 工程名稱 | 大湖口溪南勢阿丹堤段改善工程(增辦)併辦土石標售 | | |
| 生態檢核團隊 | 爾灣水利工程技師事務所 | 縣市/鄉鎮 | 雲林縣/斗南鎮 |

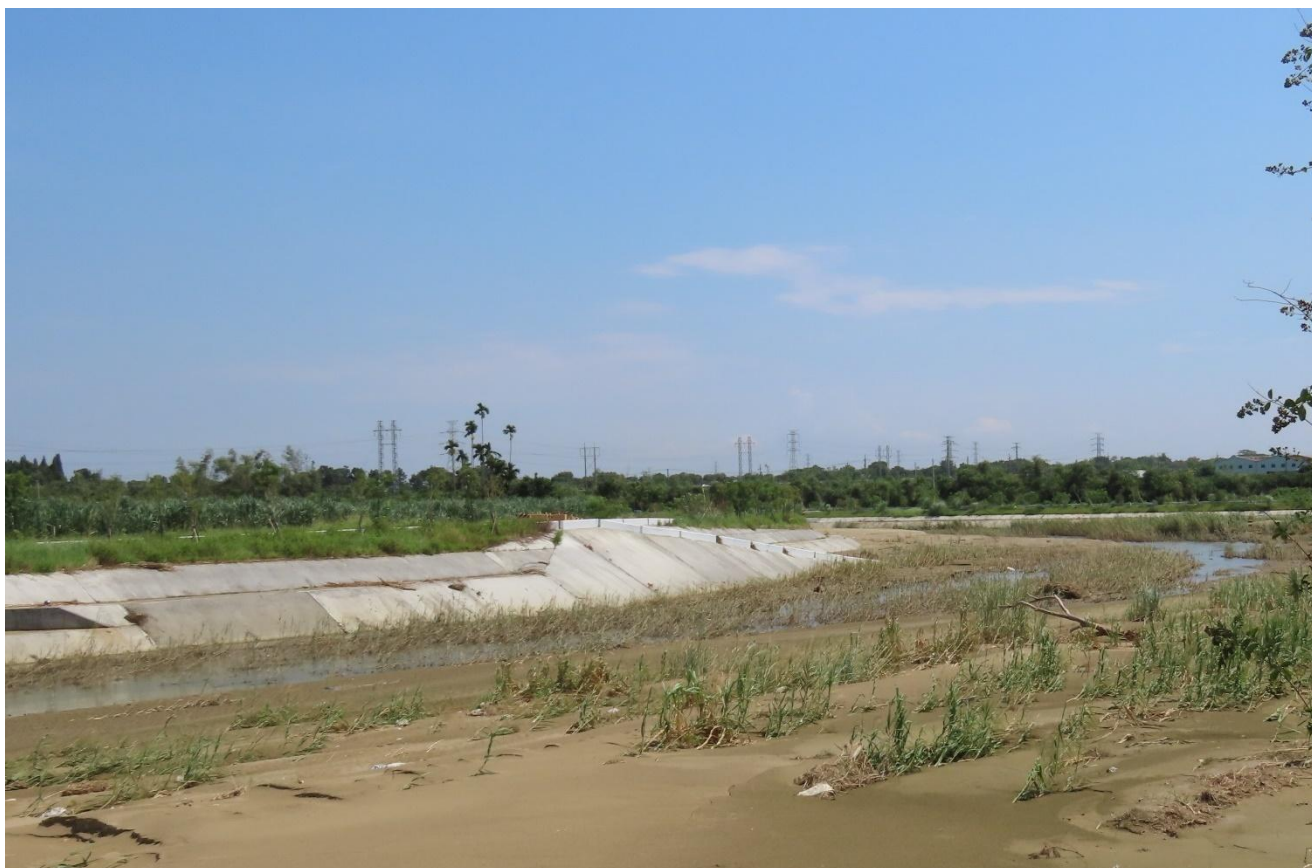
## 2-2 棲地評估成果概述：

根據前期生態環境調查資料，施工前進行河川棲地環境評估，此河段位於下游平緩地段，因此水域型態多淺流及岸邊緩流，水域型態較少。主要河流幹道呈穩定狀態，水域廊道連續性未遭受阻斷。水質指標皆無異常，河道流速緩慢，水色因砂質底質高呈黃色，尚未成為水生生物利用也不易觀察。河岸中度穩定，僅 5%~30% 河岸受沖刷干擾。濱溪帶無人為活動跡象，植被覆蓋率超過 80%。河段上下游仍有潛在工程影響，人為影響程度仍偏高。施工期間確實遵守生態保育措施無影響河道斷流，施工中因工程機具及施工材料等人為影響，週邊環境沙塵及擾動相較施工前高，但無造成周邊棲地之危害。於施工結束後，水域型態仍為淺流及岸邊緩流，水域廊道連續性未遭受阻斷，主流河道型態明顯呈穩定狀態，水色稍微混濁呈現黃色，河道流速緩慢，河床穩定度約 50%，尚未成為水生生物主要棲息地，底質細沉積砂土覆蓋面積約為 60%，河岸為砌石及人工構造物，低於 10% 河岸受沖刷干擾，溪濱廊道低於 30% 連續性遭阻，溪濱植被生長覆蓋率達六成。上游區域仍有間接人為影響因子。

維護管理階段，生態人員於 113 年 6 月 20 日進行現場勘查，主流河道型態明顯呈穩定狀態，水質指標皆無異常，水域型態為淺流及岸邊緩流，與施工前水域型態相似。河床穩定度超過 75%，底質組成多樣，尚未成為水生生物利用。河岸中度穩定(多為礫石與土壤膠結或為人工構造物)，5%~30% 河岸受沖刷干擾。濱溪植被覆蓋率超過 80%，廊道連續性未受阻，人為影響程度仍有間接影響之危險因子。此外，因七月份的連日大雨及颱風過境，本計畫於 113 年 8 月 9 日進行災後勘查，發現堤內環境，由於上游挾帶大量泥沙至下游平緩河段區域，約有 30% 濱溪植物受泥沙掩蓋，河道淤沙形成許多小灘地。堤外竹林及補植樹木有少部分受風災影響歪斜。
