鯨溪豐南堤段設施維修改善工程-公共工程生態檢核自評表

### 5.1 鯨溪豐南堤段設施維修改善工程

鯨溪豐南堤段設施維修改善工程位於花蓮縣富里鄉內的鯨溪流域，工程治理的主要改善標的為既有固床工下游處因水流沖刷，造成既有戲台基礎底部遭掏空，影響戲台之穩定。工程基本資料如表5.1-1。工程生態檢核作業在施工階段主要由營造廠商順風營造有限公司聘請洄瀾風生態有限公司辦理，設計階段生態檢核則由觀察家生態顧問有限公司辦理。

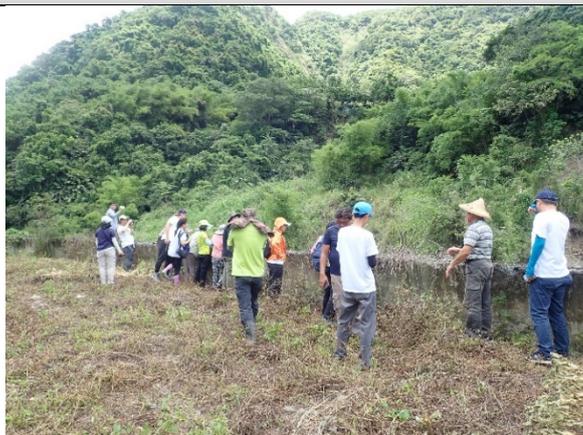
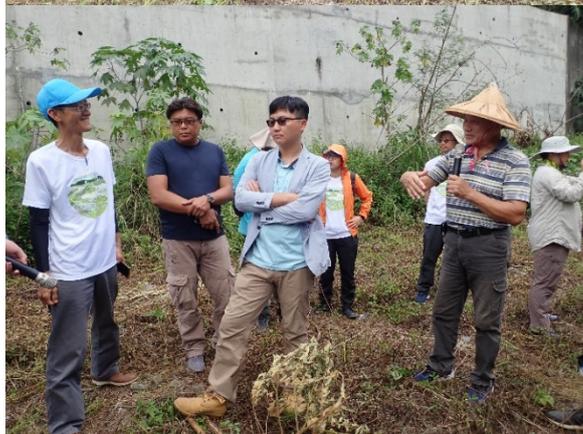
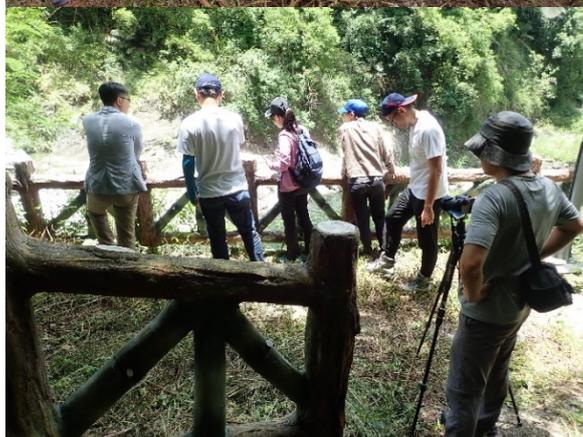
6 月 16 日現地踏勘照片

109 年第九河川局流域管理公私協力計畫驚溪流域『河川(全流域)治理藍圖』小平台會議至現地參訪，邀請成員含括公部門、民間團體、在地民眾以及參與驚溪相關計畫的廠商

觀測紀錄有粗首馬口鱖、臺灣石鱮、高深白甲魚、明潭吻鰕虎、拉氏清溪蟹、粗糙沼蝦等
