木瓜溪初英一號暨華隆護岸堤段河川環境改善工程  
生態檢核工作月報  
(110.02.01)

## 初英一號護岸堤段防災減災工程

華隆護岸堤段防災減災工程  
施工階段生態保育/友善措施自主檢查表

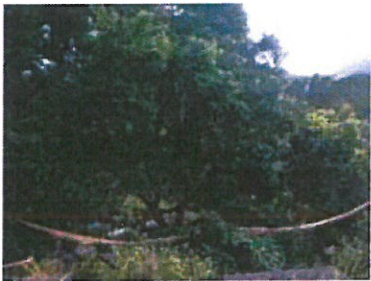
| 拍攝日期與說明 | <p>110 年 2 月 2 日拍攝。保全對象為堤防現生之原生樹種。除了特殊註記，其餘個體保存狀況皆良好。</p> <p>1 號:台灣肉桂<br/> 2 號:山黃麻(經評斷生長不良、移植不易且價值低已解除警示帶及保全對象)<br/> 3 號:台灣肉桂<br/> 4 號:構樹<br/> 5 號:構樹<br/> 6 號:樟<br/> 7 號:小葉桑<br/> 8 號:樟<br/> 9 號:構樹<br/> 10 號:山芙蓉<br/> 11 號:小葉欖仁<br/> 12 號 1~9:櫻花<br/> 新增 13 號構樹，位於花蓮監獄排水口約 20 公尺處<br/> 新增 14 號火刺木，位於華隆 0+950K 路旁</p> |
