木瓜溪初英一號暨華隆護岸堤段河川環境改善工程  
生態檢核工作月報  
(110.08.20)

木瓜溪華隆護岸堤段防災減災工程計畫  
施工階段生態保育/友善措施自主檢查表

# 木瓜溪初英一號堤段河川環境改善工程計畫

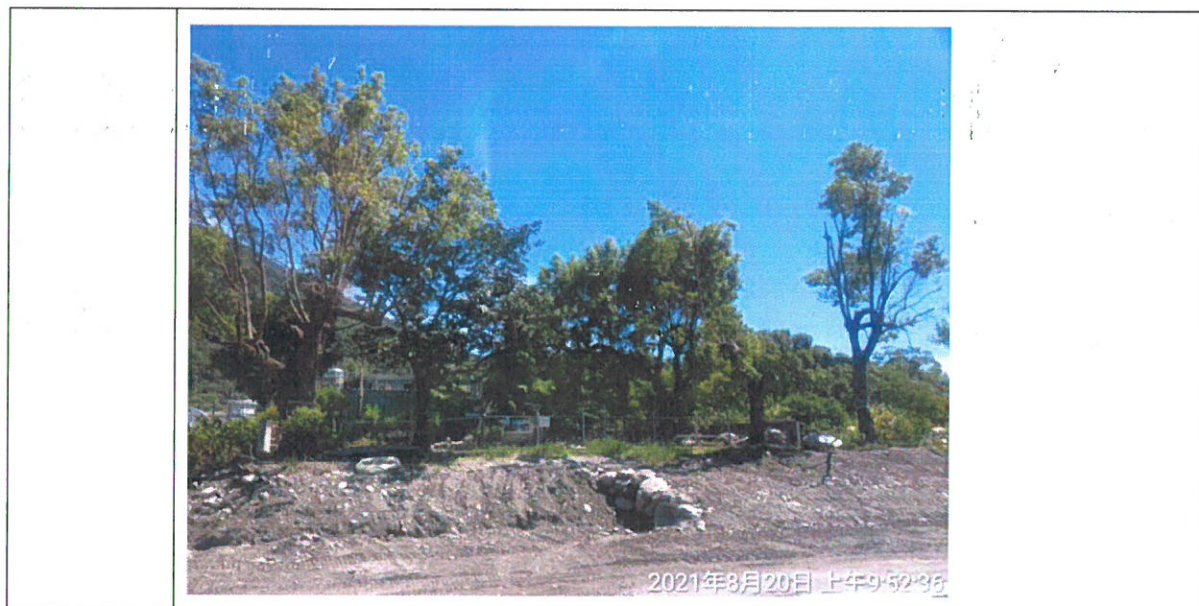
17-1:樟、17-2:茄冬、17-樟、17-5:樟

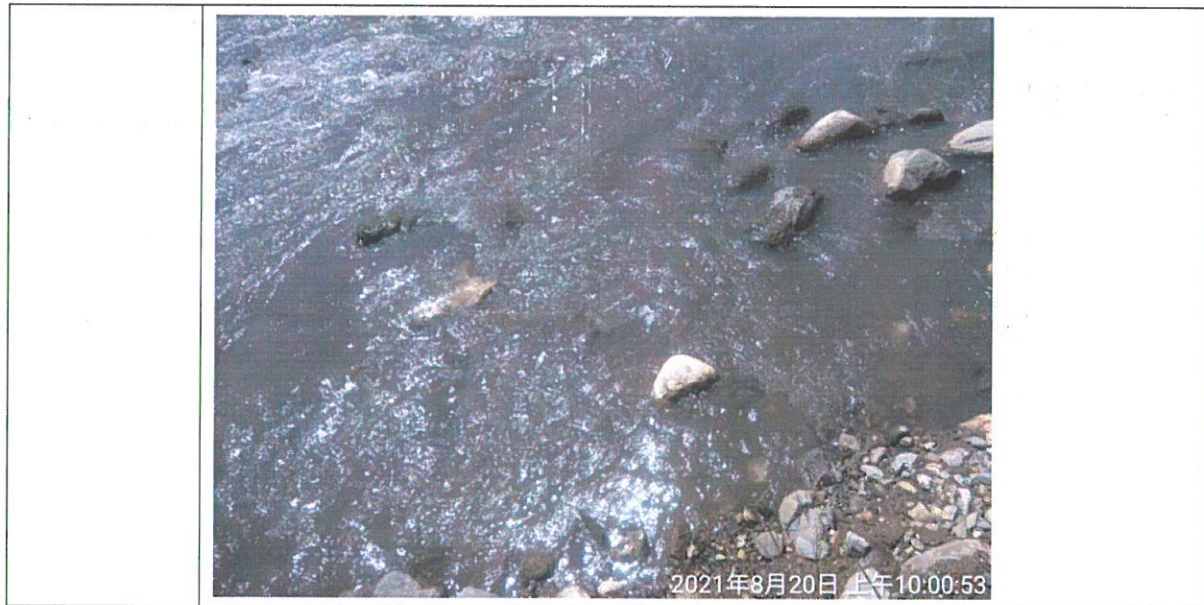
| 項目 | 5 |

| 拍攝日期<br>與說明 | 110 年 8 月 20 日於初音堤頭深潭及上游拍攝，因連日暴雨使得上游水質混濁，與本工程無關。 |
| 照片 | <p>攝於上游壩口，水質十分混濁。</p> <p>2021年8月20日 上午9:55:43</p> <p>水之透視度約小於等於 5 公分。</p> |
