## 5.4 曾文溪青草崙堤防加強及越堤路改善工程

### 1. 施工階段

表 5-10 曾文溪青草崙堤防加強及越堤路改善工程施工階段生態檢核執行項目及環境變動情形

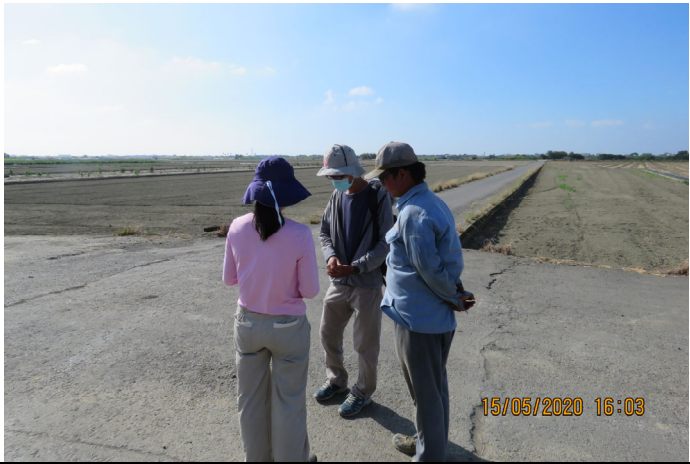
| 執行項目 | 內容說明 |
|---|---|
| 109/5/15<br>施工中複勘<br>(進度 32%) | <p>與監造工務所承辦及施工廠商會勘，確認工區棲地品質、生態保全對象及生態保育措施執行情形</p> |

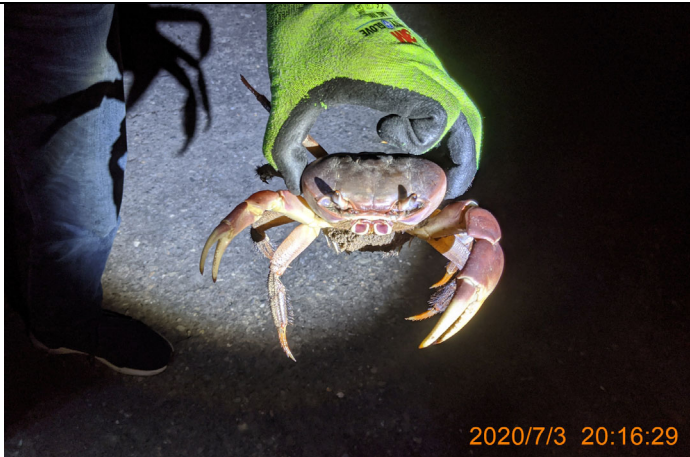
| 執行項目 | 內容說明 |
|---|---|
| 109/7/3<br>施工中夜間勘查<br>(施工進度約 39.33%) | 青草崙堤防陸蟹勘查 |

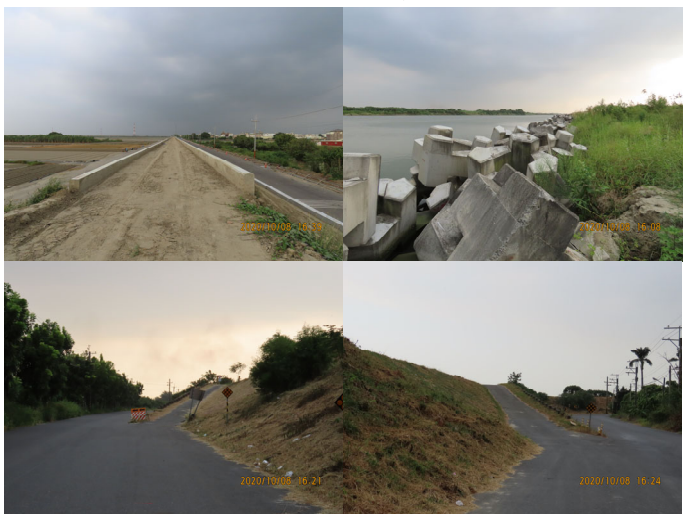
| <p>109/10/8<br/> 施工中現場勘查<br/> (施工進度約 55.14%)</p> | <p>評估生態保育措施執行情形</p> <p>2020/10/08 15:20<br/> 2020/10/08 15:08<br/> 2020/10/08 15:21<br/> 2020/10/08 15:24</p> |

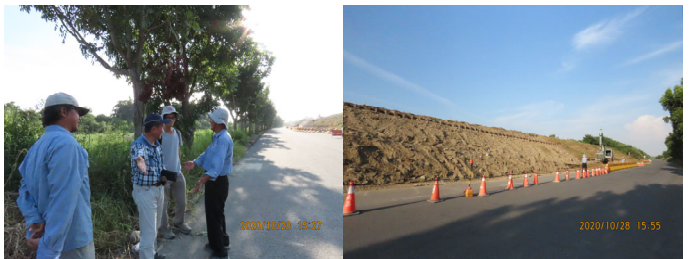
| <p>109/10/28<br/> 施工中複勘<br/> (進度 60.65%)</p> | <p>與監造工務所承辦及施工廠商會勘，確認工區棲地品質、生態保全對象及生態保育措施執行情形</p> <p>2020/10/28 15:27<br/> 2020/10/28 15:55</p> |

第二次施工中(施工進度 60.56%)複勘於 109/10/28 辦理時，A 工區接近完工，堤防回填土坡已鋪設稻草蓆、尚未噴灑草籽；最早完工的 B 工區裸露地已有草本植群回復；C 工區正進行海寮堤防越堤路改善，完成後則再進行安順堤防越堤路改善作業，以干擾最小化進行施工。先前 A 工區青草崙堤防加高施工期間，正值觀測指標物種—兇狠圓軸蟹降海產卵時期，施工廠商在 A 工區工程範圍內皆未發現其蹤跡，僅有觀察到蛇類出沒，且並無驚擾、獵捕、傷害。

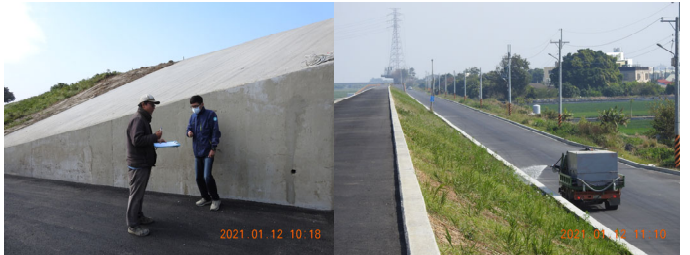
| <p>110/1/12<br/> 施工後勘查</p> | <p>與監造工務所承辦及施工廠商會勘，確認工區棲地品質、生態保全對象及生態保育措施執行情形</p> <p>2021.01.12 10:18<br/> 2021.01.12 11:10</p> |

本團隊主動追蹤施工進度發現本案可如期於 110/1/11 申報竣工，便於 110/1/12 與監造工務所及施工廠商辦理施工後勘查，生態保育措施執行狀況如圖 5-10。A 工區已執行鋪設稻草蓆及噴灑草籽之生態保育措施，且已有草本植群回復。但所噴灑百慕達草及台北草草籽發芽狀況不佳，可能是受去年夏季降雨少及正值秋冬乾季缺水影響，較不易管理成特定植種草皮。而堤後坡面交雜生長本區原本可見之植物種類，可提供較多樣的植被組成，不過仍無法遏止外來種植群拓殖。如同 B 工區雖已有藤本及草本植群回復，但主要還是向陽、先驅性之外來種為大宗，大花咸豐草最為優勢、美洲含羞草次之，但較優勢的藤本植物為原生種盒果藤，現值開花結果時期。C 工區越堤路改善仍有新增的塊狀護欄工項未完成(事
