5.3 曾文溪尖山堤防加高及環境改善工程併辦土石標售

1. 施工階段

表 5-7 曾文溪尖山堤防加高及環境改善工程併辦土石標售施工階段生態檢核執行項目及環境變動情形

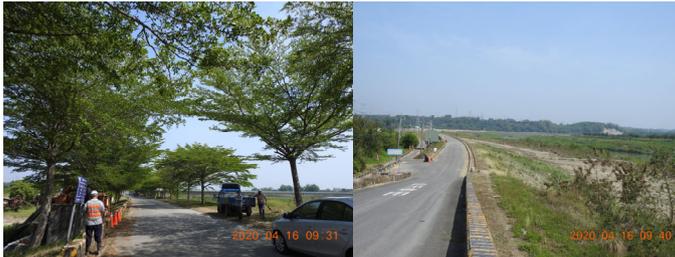
109/4/16 施工中複勘 (進度 33%)	與監造工務所承辦及施工廠商會勘，確認工區棲地品質、生態保全對象及生態保育措施執行情形

第一次施工中(施工進度約 33%)複勘於 109/4/16 辦理，與監造工務所承辦及施工廠商進行會勘，確認工區棲地品質、生態保全對象及生態保育措施執行情形。因本案需由二工區二溪堤防高灘地取土，作為一工區尖山堤防加高及堤前培厚之土方來源，施工廠商已於河道上設置臨時過水橋，下方埋設涵管避免阻礙水流。一工區所進行堤防加高作業，也未干擾終點應予以迴避保留之次生林。第二次施工中(施工進度約 60%)複勘於 109/7/2 辦理，53 號水門小葉欖仁已於前一日(109/7/1)從水門旁(23.113161, 120.383449)就近移植至防汛道路對面空地(23.113252, 120.383520)，狀況良好。另外，一工區堤頂道路原有小葉欖仁共 7 株已原地保留，但因堤頂復土加高使植株埋得過深，原在地表 30 公分土壤中的細根恐無法進行呼吸作用產能，可能導致植株在被覆蓋的樹幹長出二次根之前，原仰賴呼吸根吸水的枝條就會潰爛，本團隊會持續追蹤並觀察記錄

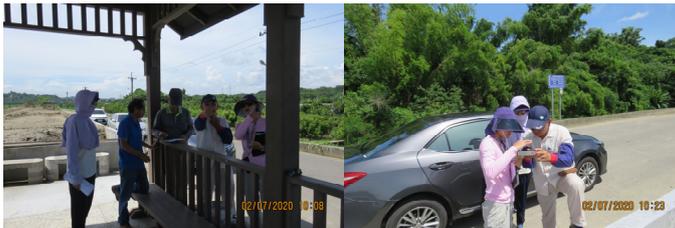
109/7/2 施工中複勘 (進度 60.61%)	與監造工務所承辦及施工廠商會勘，確認工區棲地品質、生態保全對象及生態保育措施執行情形

其生長情形。二工區需清淤部份之泥岩，施工廠商將之挖鬆後堆築在濱岸外，藉河水自然營力輸送至下游，以彌補沿海沙土流失問題。

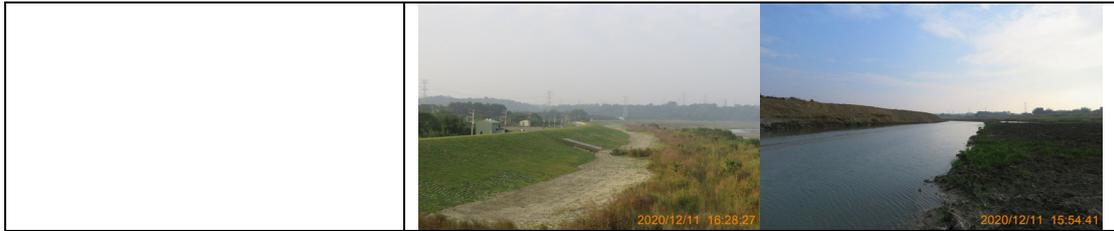
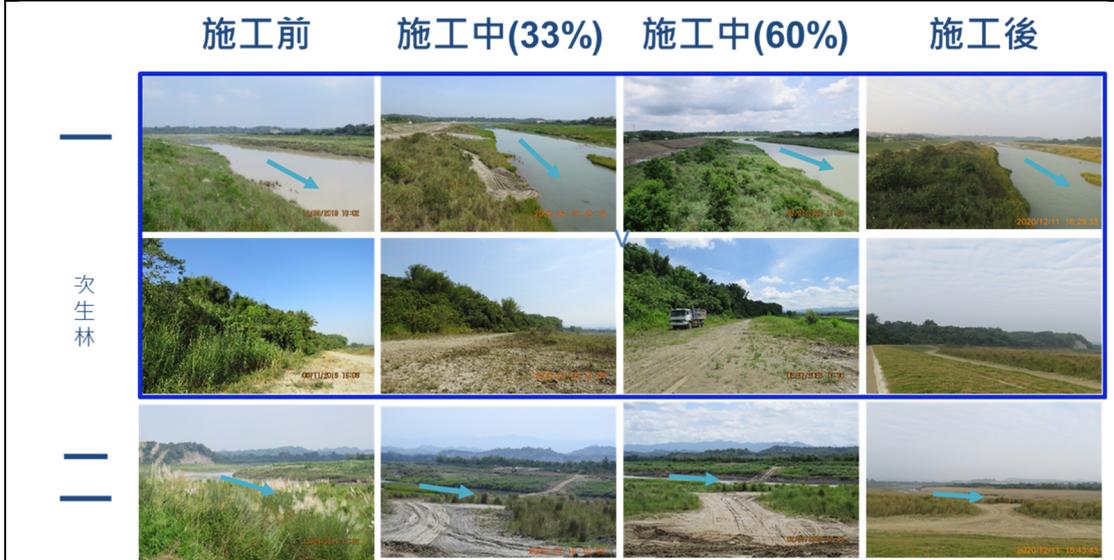
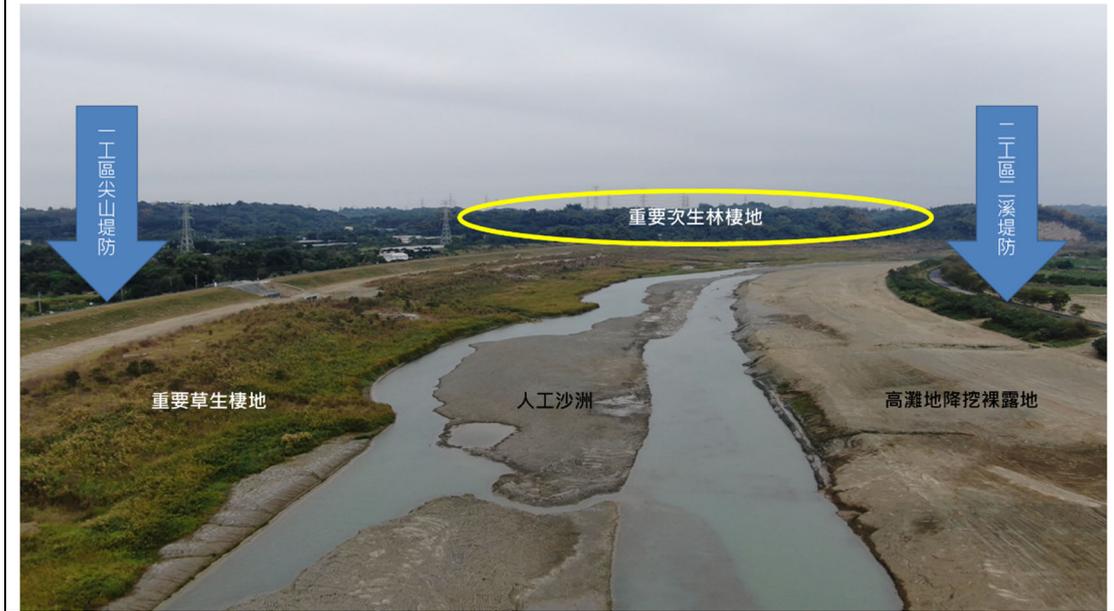
109/12/11 施工後勘查	與監造工務所承辦及施工廠商會勘，確認工區棲地品質、生態保全對象及生態保育措施執行情形

本團隊於 109/12/7 接獲本案已報竣工通知後，便安排 109/12/11 辦理施工後勘查，生態保育措施執行狀況如圖 5-7。本團隊自 109/10/8 於工程進度達 84%，即開始以紅外線相機監測一工區旁次生林之動物利用情形，發現流浪狗數量變多，但仍陸續監測

到食蟹獾(11/6、12/4)、台灣野兔(11/22)、棕噪眉(竹鳥)(11/17)。本次勘查發現一工區未擾動濱溪帶草地有成群白頭翁棲息及覓食，且仍有附近民眾放牧家山羊之足跡。二工區高灘地降挖使裸露地面積增加，及河道排疏形成人工沙洲；濱岸植被需待長時間自然回復後才能有爬蟲類、哺乳類等上層消費者回來，而河道中人為堆積之沙洲，需等到明年溼季來臨，才能藉河川自然營力達到輸沙平衡狀態。另外，本工程另有在大內堤防 53 號水門新建平台，廠商已於 109/7/1 將新平台設置處之 1 株小葉欖仁就近移植至堤防道路對面綠帶空位上。本次施工後勘查發現大內堤防堤頂道路上兩側綠帶的小葉欖仁已被過度修剪，恐不利新移植植株生長，需進一步追蹤觀察。

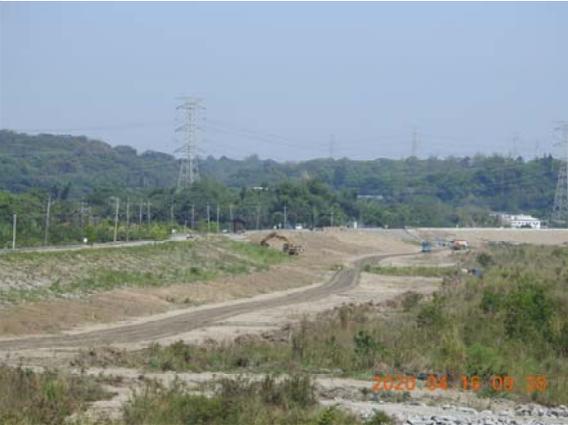
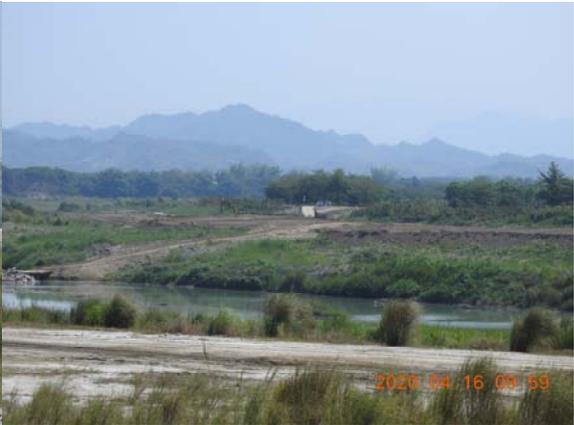
意見摘要	處理情形回覆		
提出人員：生態團隊	回覆人員：賴裕泉(唐億營造股份有限公司)		
本工程由施工廠商主動聯絡通知生態團隊工程進度已達 30%，本團隊進一步與第六河川局監造工務所確認一、二工區已進行施作，53 號水門施工區域尚未施作。本次施工中第一次複勘主要目的為確認工區棲地品質、生態保全對象及生態保育措施執行情形。	1. 遵照辦理，將每月按時填寫自主檢查表，並回傳工務所及生態團隊備查。 3. 遵照辦理，會與監造工務所討論後續移植植栽之相關議題。		
1. 有關廠商填寫施工階段自主檢查表

之情形，已依約定時間(每月 20 日) 連同施工進度回報工務所及生態團隊備查，共計 1 次(109/2/20)。建議應按時每月 20 日繳交，可讓生態團隊及時了解施工情況。

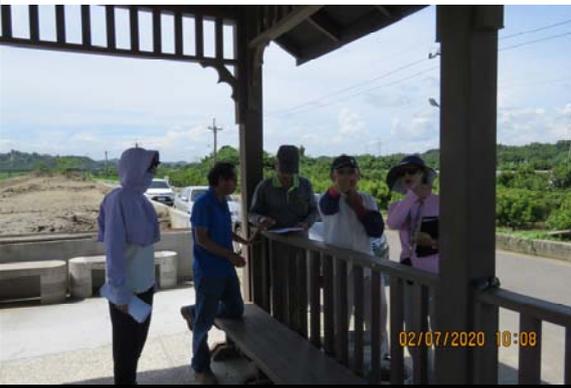
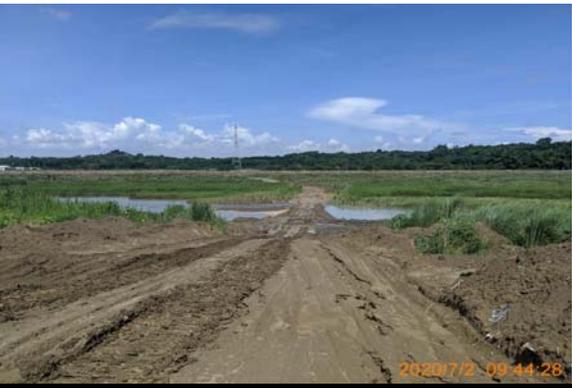
意見摘要	處理情形回覆		
提出人員：生態團隊	回覆人員：吳進沛(第六河川局)		
1. 有關廠商填寫施工階段自主檢查表之情形，已依約定時間(每月 20 日)連同施工進度回報工務所及生態團隊備查，共計 5 次。	二工區需清淤部份之泥岩，挖鬆後堆築在濱岸外，藉河水自然營力輸送至下游，以彌補沿海沙土流失問題。		
2. 本次紀錄生態保全對象現況： <input checked="" type="checkbox"/> 明確界立施工區域範圍，減少範圍外非必要的擾動。	堤頂道路目前尚未有提高之規劃，僅完工前針對因施工破損部分會進行修補。
