壽豐溪西林護岸防災減災工程-公共工程生態檢核自評表

壽豐溪西林護岸防災減災工程-生態檢核表 規劃設計階段附表

附表 D-02 生態專業人員現場勘查紀錄表

附表 D-03 工程方案之生態評估分析

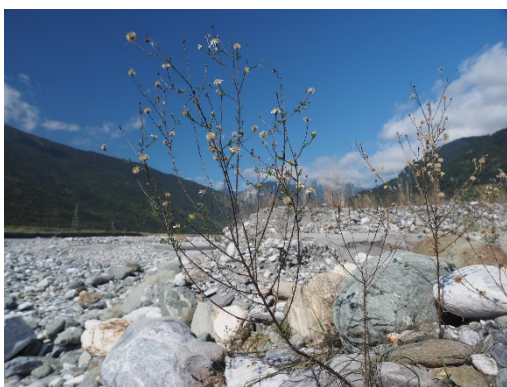
(臺東鐵桿蒿植株照(示意圖))

| 生態議題及保全對象 | 生態影響預測 | 保育策略建議 | 保育策略 |
|---|---|---|---|
| 稀有植物<br>臺東鐵桿蒿 | 施工移除稀有植物種子庫與適生棲地。 | 編列工作項目與經費，在施工前，於工程擾動之範圍內，進行目標物種-臺東鐵桿蒿之植物勘查。如發現臺東鐵桿蒿，應就植株生長鄰近範圍內之土方保存30公分表土，並於完工後做為表土回填至河床範圍內。 | 減輕 |
