# 秀姑巒溪德武及紅葉溪瑞穗堤段防減災工程 生態檢核相關作業執行成果

表 1 生態檢核相關作業執行成果總表

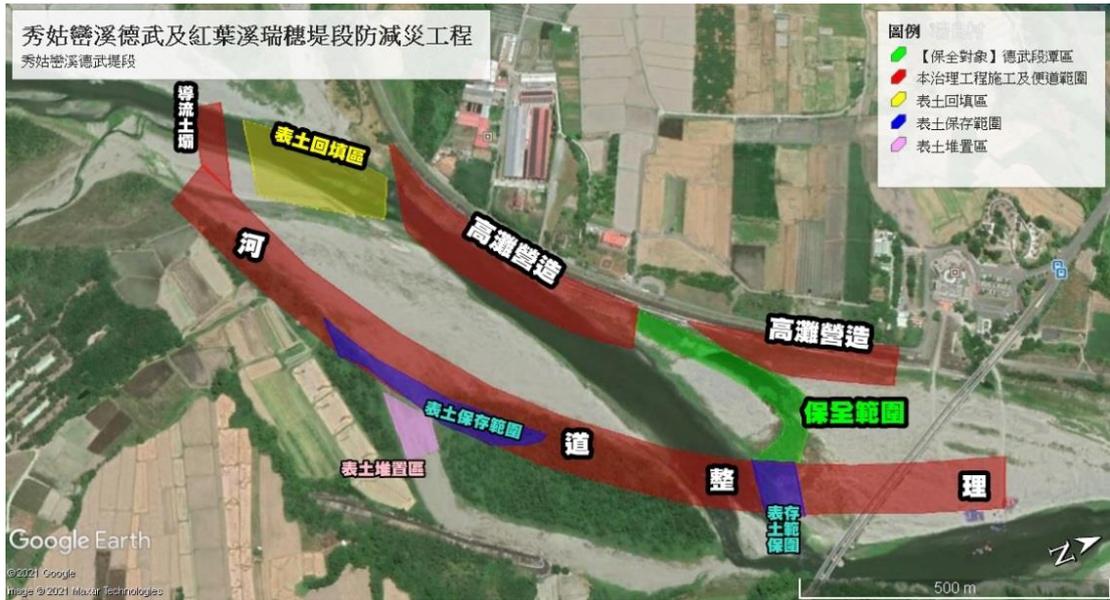
圖 1、環境保護及生態保育措施圖面（秀姑巒溪德武堤段）

編號	施工階段		
	環境保護及生態保育對象	執行項目	執行狀況
1	圖面繪製	施工前繪製環境保護及生態保育措施圖面，標定工程範圍及保全對象範圍(圖 1-圖 2)。	秀姑巒溪德武堤段保全對象潭區範圍未受工程擾動，但因夏季時開放式水表面蒸發遠大於降雨量，且近日皆未下雨等環境自然變化因素，造成流入潭區的水源不足而導致乾枯。紅葉溪瑞穗堤段小葉桑移植至不受工程影響處，兩者保全狀況皆良好(圖 3-圖 8)。
2	潭區與周邊植生	高灘營造區域建議迴避潭區。	施工階段遵照辦理。
3	河道中草生地與裸露地為動物棲地	設計平面圖應標示施工擾動範圍，包括施工便道位置，施工便道應避免使用有植物生長的區域，優先使用現有的建成地區或裸露地。	施工階段遵照辦理。
4	河道中的植物多樣性	編列表土保存經費與工項，其執行原則包括： (a) 於指定區域，收集表層 15 公分的土壤，收集時不需移除土中殘根與雜草。 (b) 表土堆置於指定位置，應覆蓋黑色不透水性鋪面，並保持平緩坡度以利排水，作業機械操作時避免輾壓而破壞土壤物理結構。堆置期間注意排水、保持乾燥，不須灑水。土堆高度若高於 1 公尺，土堆底層於堆置前需鋪設 20 公分以上利於排水之鋪面(如碎石等)。 (c) 完工後將表土回填於原來收集表土的那些區域，鋪設深度應少於 20 公分。回填之表土不宜直接混合基肥、土壤改良劑或其他資材，避免改變土壤特性，影響種子活性。	【德武段】、【紅葉工區】皆未保存、收集及回填指定區域表土。
5	燕鴿利用河床砂洲繁殖	建議河道整理部分的施工於 4 月前開挖，以避免鳥類前來工區築巢。若施工期間介於 4 月至 7 月間，應於施工前與生態團隊、主辦單位、營造廠商共同討論合適的保育措施。	與現場負責人確認河道整理工項會於 5 月汛期前完成，之後避免機具進入。
6	原生樹木生長	將原生樹木小葉桑移植至附近未受工程	保全樹種小葉桑由營造單位

綠色範圍：保存對象德武段潭區位置

紅色範圍：本治理工程施工及便道範圍

黃色範圍：表土回填區

粉紅色範圍：表土暫存區

藍色範圍：指定保存表土範圍

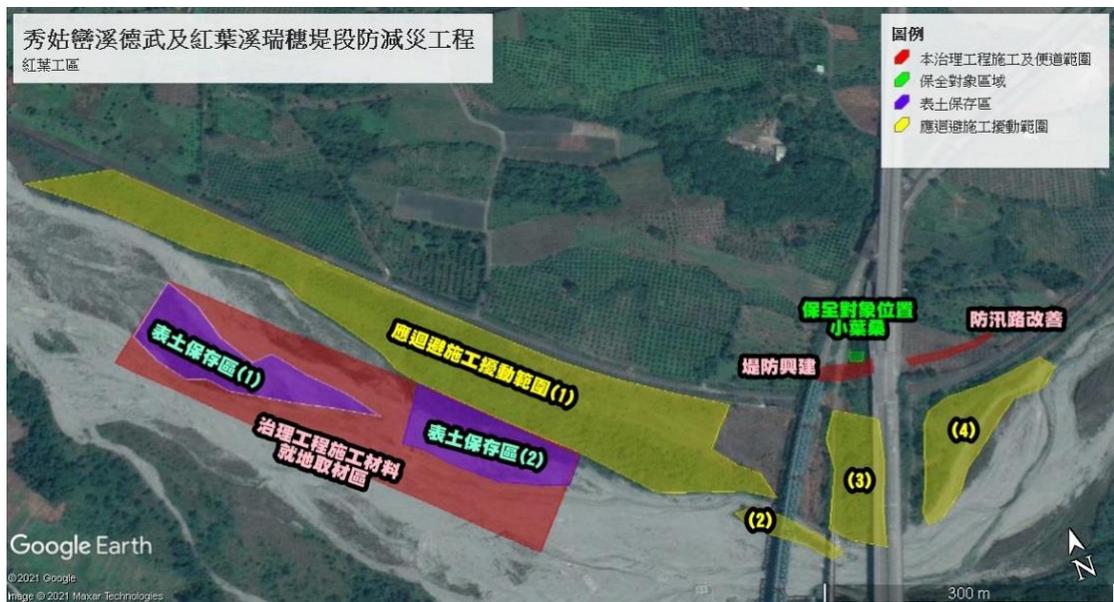
圖 2、環境保護及生態保育措施圖面（紅葉溪瑞穗堤段）

綠色範圍：保全對象小葉桑位置

紅色範圍：本治理工程施工、便道範圍

藍色範圍：表土保存範圍

黃色範圍：應迴避施工擾動區域
