**水庫集水區保育治理工程生態檢核表 主表(1/2)**

工程基本資料	工程名稱 (編號)	108年度臺北水源特定區4號集水區 治理工程(030101-145)	設計單位	紘業水土保持技師事務所
	工程期程	120日曆天	監造廠商	紘業水土保持技師事務所
	治理機關	經濟部水利署臺北水源特定區管理局	營造廠商	
	基地位置	地點：新北市新店區及烏來區 集水區： <u>南勢溪</u> 水系：_____ 段：_____ TWD97座標 X：_____ Y：_____	工程預算/ 經費	10,300,000
	工程緣由目的	因新店溪歷經歷次颱風豪雨影響造成新北市新店、烏來區內野溪及邊坡崩塌，坡面裸露，土石往下沖刷，阻礙河道排水，故進行整治工作。		
	工程類型	<input type="checkbox"/> 自然復育、 <input checked="" type="checkbox"/> 坡地整治、 <input checked="" type="checkbox"/> 溪流整治、 <input checked="" type="checkbox"/> 清淤疏通、 <input checked="" type="checkbox"/> 結構物改善、 <input type="checkbox"/> 其他		
工程內容	1.5m塊石護岸L=100m，2.0m塊石護岸L=40m，3m塊石護岸L=50m，4m塊石護岸L=70m，塊石固床工7座，2.0m混凝土護岸L=18m，格柵護坦1座，微型樁φ=23cm共24支，靜水池4座，石籠護岸10m，拍漿溝100m，河道整理約1200m <sup>2</sup> ，自由樑框護坡植生900m <sup>2</sup>			
預期效益	<input checked="" type="checkbox"/> 保全對象(複選)： <input type="checkbox"/> 民眾( <input type="checkbox"/> 社區 <input type="checkbox"/> 學校 <input type="checkbox"/> 部落 <input type="checkbox"/> ____) <input checked="" type="checkbox"/> 產業( <input checked="" type="checkbox"/> 農作物 <input type="checkbox"/> 果園 <input type="checkbox"/> ____) <input type="checkbox"/> 交通( <input type="checkbox"/> 橋梁 <input type="checkbox"/> 道路 <input type="checkbox"/> ____) <input ch

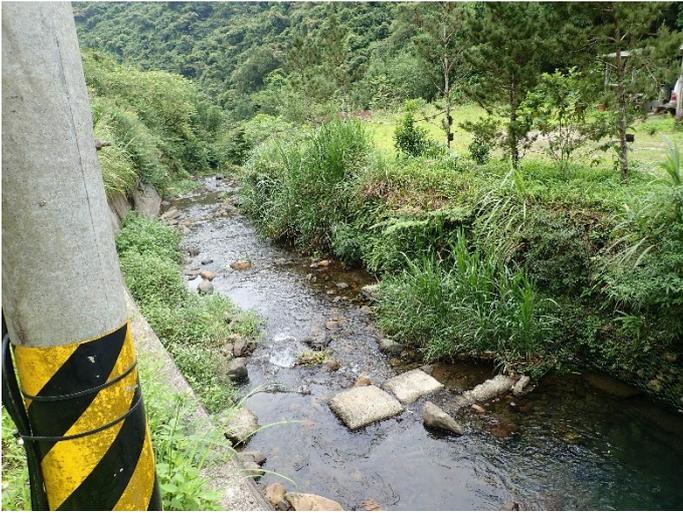
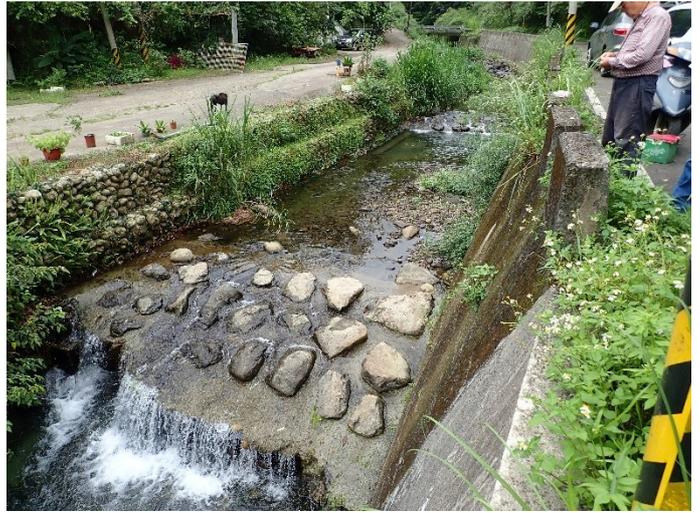
【工區 2 新店區桂山路 61 巷 51 號】

預定治理地區位於新店區桂山路 61 巷 51 號之野溪，工區位置鄰近生態物種豐富之四崁水，周遭亦有許多關注物種文獻點位發現，預計治理區段河道左右兩側為人工構造物道路及民宅，右側堤岸為石籠堆疊之護岸結構，因多孔隙設計上方已覆滿草本植生，左側堤岸則為混凝土堤岸，河道內因已存在既有人為構造物，底質多以小粒徑礫石組成僅少許大型塊石零星散布，土砂淤積區塊已有些許草本植栽生長形成濱溪植被，目視及現場訪談釣客水中魚類有台灣白甲魚及台灣石魚賓。

原有之混凝土砌塊石固床工損壞及河道右側石籠塌陷，預計施作右側護岸及固床工設施。

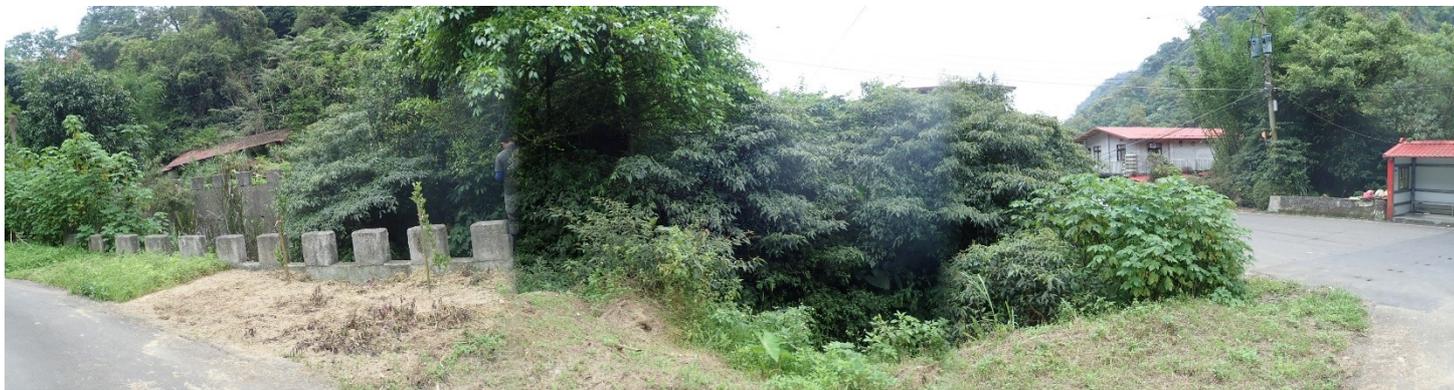
### 【工區 3 新店區新潭路二段 196 號】

預定治理地區位於新店區新潭路二段 196 號之野溪，工區區段河道兩側為既有混凝土護岸，河道右側為人為構造物民宅，堤岸上方為農用耕地，左側堤岸上方因植被茂密無法判別，河道內左側有大面積濱溪植被生長，且有許多大粒徑漂石散步於河道之中，大小不一之石塊錯綜堆疊，形成淺流、淺瀨等水流型態，水量適中水質清澈。右側堤岸有一崩塌裸露地，雖已有植生覆蓋但其土石仍鬆動不穩固。因護岸結構鬆動不穩固，預計於工區河道右側施作護岸。

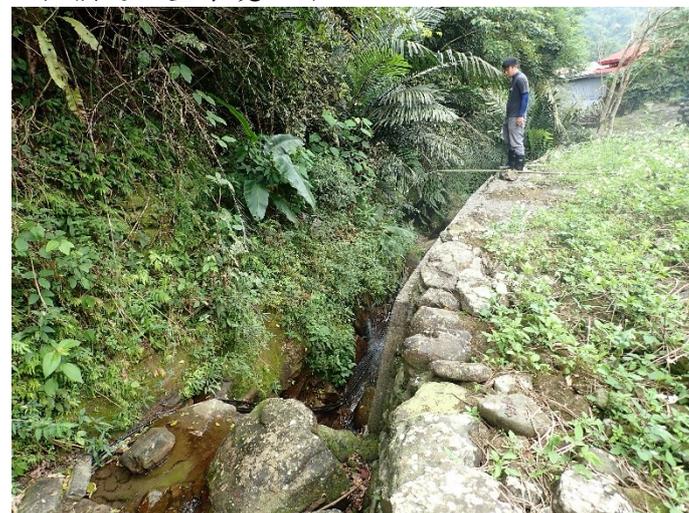
#### 【工區 4 新店區新潭路三段 112 巷】

預定治理地區位於新店區新潭路三段 112 巷民宅旁之野溪，預計治理工區溪段左側為自然山壁其植生狀況良好，山壁上有許多蕨類、草本植物及矮灌木生長，右側則為人為建築物以及農用耕地，河道左側堤岸為自然土堤邊坡上方有許多濱溪植被，右側則為人工混凝土堤岸，堤岸下方已有掏空狀況產生，河道內底質狀況良好多以卵石、圓石、粒石組成，亦有一兩顆大型漂石穩固於河道之中，水流型態有淺流、淺瀨，水質清澈。現勘發現拉都希氏赤蛙及拉氏清溪蟹，並無發現魚類。

因右側堤岸基礎掏空，預計進行結構補強。

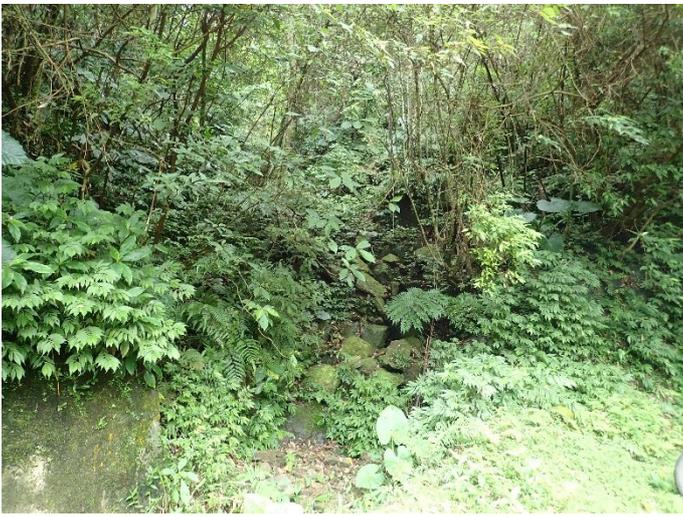
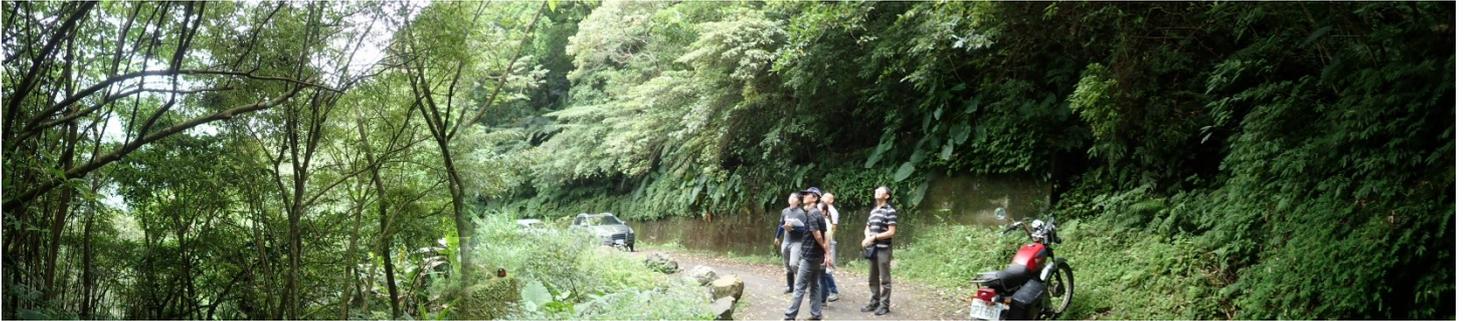
### 【工區 8 烏來區答故溫泉上方產業道路盡頭】

預定治理地區位於烏來區答故溫泉上方產業道路盡頭之乾溝，此乾溝為天然沖刷形成之乾溝，周遭植被生長狀況良好，由蕨類、灌木、喬木形成多層次林相，為天然良好之生物環境棲息地，乾溝下方近道路處可見少許無植被覆蓋之裸露土石，判斷應為大水石沖刷滑落堆積於此，亦為本區工程之治災點。因乾溝末端無排水道將水排入下方，導致大水直接沖蝕路面，亦造成路面掏空塌陷，因此預計於此區域加設排水涵管，將上方逕流水導入下方乾溝。

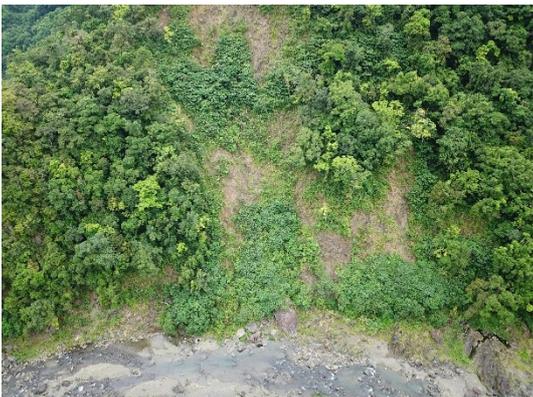
### 【工區 9 烏來區孝義里資源回收廠對岸】

崩塌處周遭植被狀況良好，崩塌處因崩塌導致土石裸露，然而空拍影像呈現上方已有少許植生生長，因予以自然回復即可。

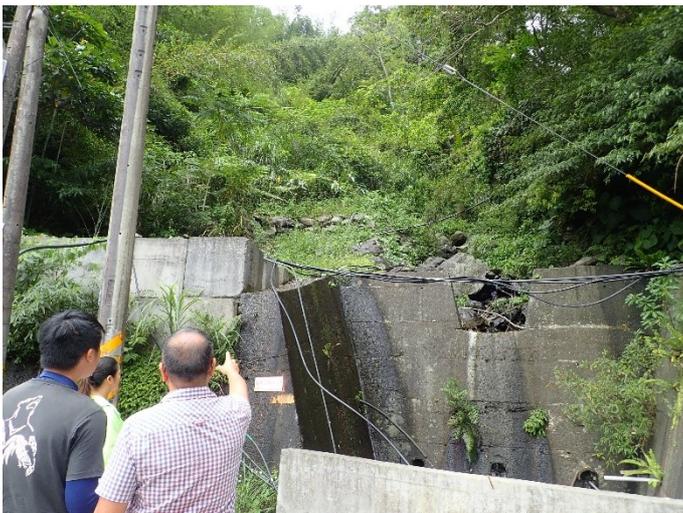
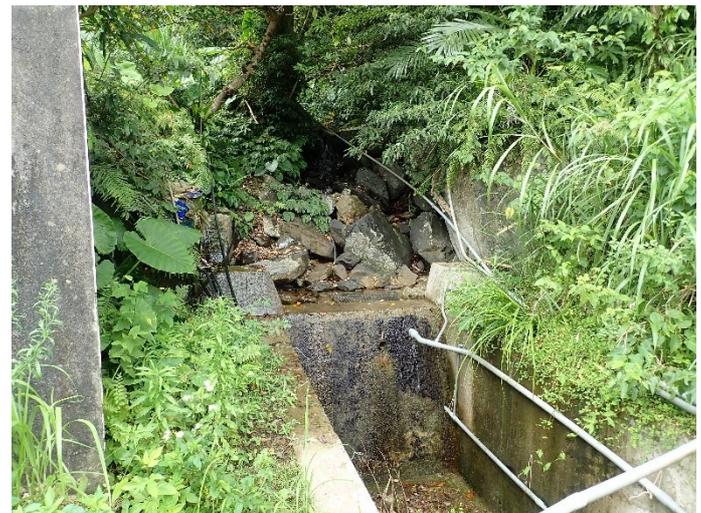
### 【工區 10 烏來西羅岸路 2K 處坑溝整治】

預定治理地區位於烏來區西羅岸路 2K 處之坑溝，坑溝兩側其植被生長狀況良好之次生林，兩側堤岸亦為天然之堤岸，堤岸上邊佈滿植栽與上方之喬木形成多層次之林相，為良好之生物棲息環境。坑溝內底質塊石堆疊，應為導致此工區致災之原因。

因坑溝內土石淤塞導致排水不及由坑溝右側溢流而出，故預計清除坑溝內淤石，另外於坑溝右側施作導水護岸。

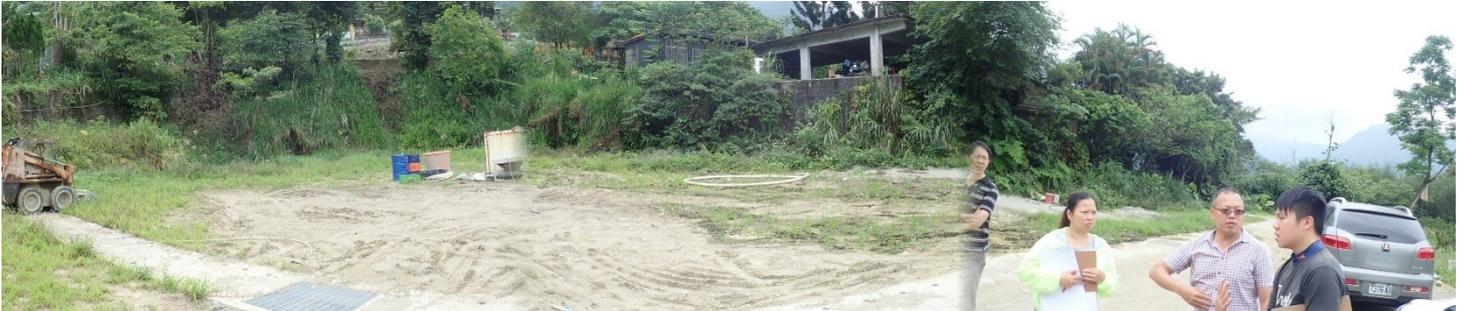
### 【工區 11 台 9 甲 10.2k 坑溝排水延伸】

預定治理地區位於台 9 甲 10.2k 坑溝排水，工區內預計施作工項有 3 件，分別為第一件房屋邊坡掏空補強，空地旁排水坑溝結構穩固，坑溝排水末端延伸。其中，邊坡掏空補強工項其邊坡土石鬆落裸露，已無植栽覆蓋之情形，並無明顯生態議題。空地旁排水坑溝工項，該區域已為高度人為開發之區域，既有排水坑溝左側有少許植生及喬木生長。坑溝排水末端延伸其生態則較為良好，為植生狀況良好之竹闊葉混合林，已形成多層次之林相。

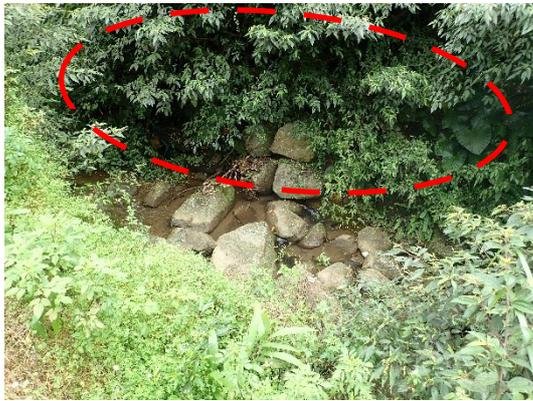
7.生態保全對象之照片：

#	生態議題及保全對象	生態影響預測	保育策略建議
1	保留左側濱溪植被	左側底質及濱溪植被已屬於穩固狀態，施工過程可能將其挖除或擾動。	(迴避)非施工範圍之左側塊石堤岸與左岸植被應避免於施工中挖除。

(迴避)非施工範圍之左側塊石堤岸與左岸植被應避免於施工中挖除。

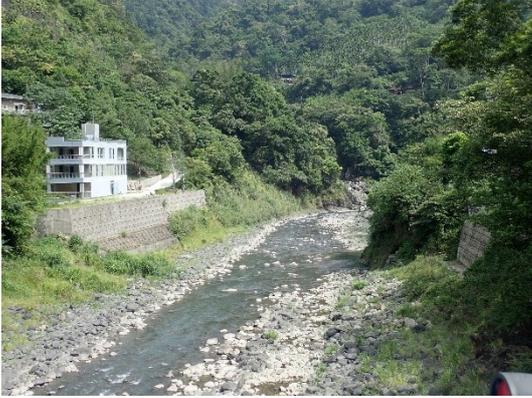
評估因子	說明	程度
1.溪床自然基質多樣性	底質主要由漂石、圓石、卵石、礫石組成，良好基質占河道面積約70%以上，多為粒徑較大之漂石為主。	20
2.河床底質包埋度	礫石、卵石、圓石、漂石約有10%的體積被沉積砂土包圍。	18
3.流速水深組合	水流型態為淺瀨、淺流、深流、深潭、岸邊緩流5種流速水深組合。	20
4.湍瀨出現頻率	河道中存在數處由漂石、圓石堆疊形成之跌水湍瀨，且湍瀨間之距離除以河道寬度約小於7。	17
5.河道水流狀態	連續深流，流量豐沛連續且水深超過30公分。	20

6.堤岸植生保護	左側約 90%以上的堤岸具完整分層原生植被，包括喬木、矮灌木、草本植物等。右側約 80%的堤岸具原生植被。	左岸： 10 右岸：7								
7.堤岸植生帶寬度	左側堤岸植生帶寬度大於 18 公尺。右側堤岸植生帶寬度介於 6-12 公尺，因人為建物及活動限縮植生帶	左岸： 10 右岸：5								
8.溪床寬度變化	尚未施工河床寬度比例均為 1	20								
9.縱向連結性	自然溪床	20								
10.橫向連結性	左岸堤岸與溪床落差介於 41-60°，右岸堤岸與河床高度落差大，邊坡坡度近乎 90°	左岸：5 右岸：2								
總分		174								
<p>4.棲地影像紀錄： (5/15)</p>

<p>5.生態關注區域說明及繪製： 無</p>										
<p>6.研擬生態影響預測與保育對策：</p> <table border="1"> <thead> <tr> <th>#</th> <th>生態議題及保全對象</th> <th>生態影響預測</th> <th>保育策略建議</th> </tr> </thead> <tbody> <tr> <td>1</td> <td>保護水質</td> <td>溪流流經工區範圍可能導致溪水濁度升高、水質汙染。</td> <td>(減輕)工程範圍應設置導、排水設施，避免工程廢水嚴重影響當地水質造成汙染。</td> </tr> </tbody> </table>			#	生態議題及保全對象	生態影響預測	保育策略建議	1	保護水質	溪流流經工區範圍可能導致溪水濁度升高、水質汙染。	(減輕)工程範圍應設置導、排水設施，避免工程廢水嚴重影響當地水質造成汙染。
#	生態議題及保全對象	生態影響預測	保育策略建議							
1	保護水質	溪流流經工區範圍可能導致溪水濁度升高、水質汙染。	(減輕)工程範圍應設置導、排水設施，避免工程廢水嚴重影響當地水質造成汙染。							
<p>7.生態保全對象之照片： 無</p>

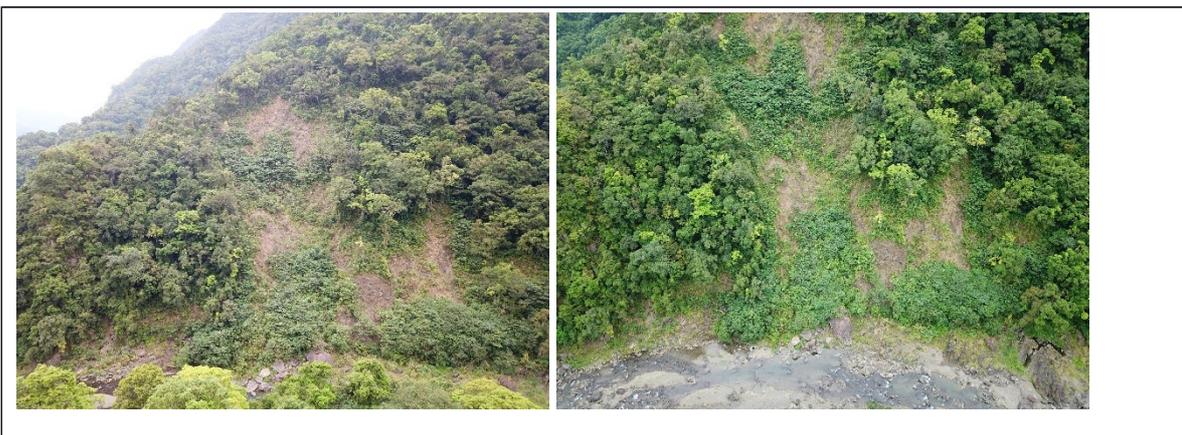
4.棲地影像紀錄：

崩塌處周遭植被狀況良好，崩塌處因崩塌導致土石裸露，然而空拍影像呈現上方已有少許植生生長，因予以自然回復即可。

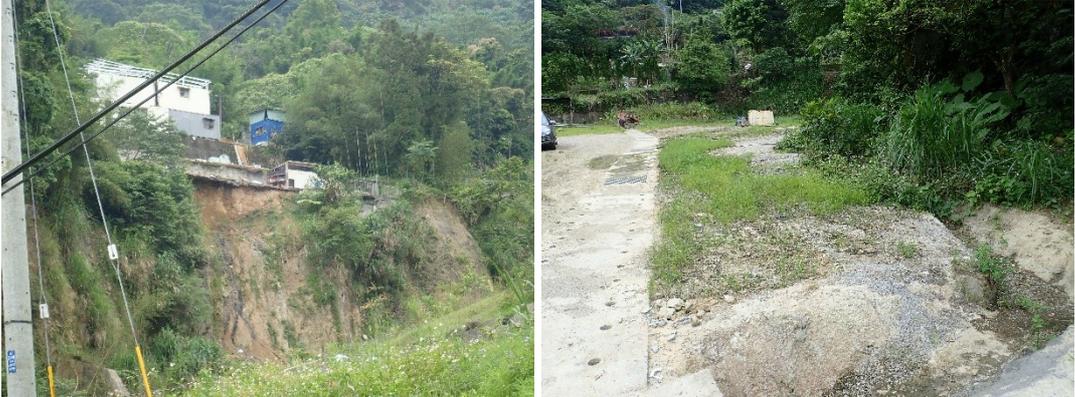
【工區 11 台 9 甲 10.2k 坑溝排水延伸】

3. 生態棲地環境評估： 預定治理地區位於台 9 甲 10.2k 坑溝排水，工區內預計施作工項有 3 件，分別為第一件房屋邊坡掏空補強，空地旁排水坑溝結構穩固，坑溝排水末端延伸。其中，邊坡掏空補強工項其邊坡土石鬆落裸露，已無植栽覆蓋之情形，並無明顯生態議題。空地旁排水坑溝工項，該區域已為高度人為開發之區域，既有排水坑溝左側有少許植生及喬木生長。坑溝排水末端延伸其生態則較為良好，為植生狀況良好之竹闊葉混合林，已形成多層次之林相。本工程預計施作拍漿溝及自由樑護坡植生，並無明顯生態議題及保育對策執行。	
4. 棲地影像紀錄：
