白河水庫繞庫防淤工程

施工階段 生態檢核成果報告

經濟部水利署南區水資源局
中華民國 109 年 11 月

主辦機關：經濟部水利署南區水資源局
執行單位：艾奕康顧問股份有限公司
中華民國 109 年 11 月

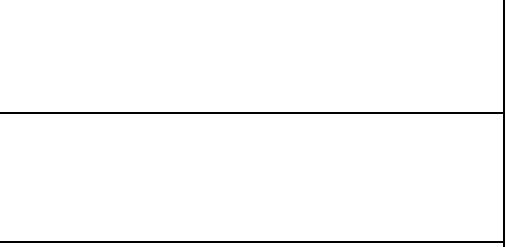
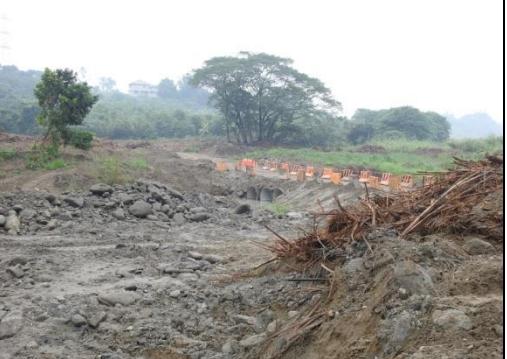
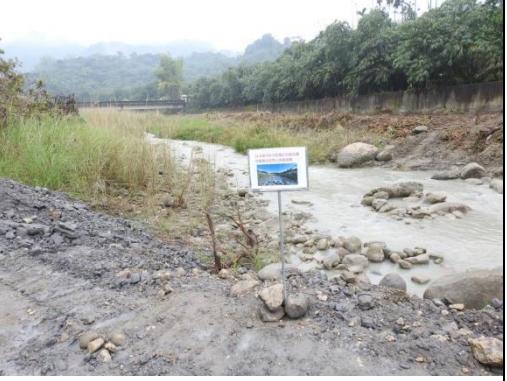
| 生態友善措施 | <p>5. 工區周邊車輛速限每小時 30 公里以下，減少野生動物遭到路殺之可能性。</p> <p>6. 將施工產生之廢棄土方集中於大壩下游之土方暫置場，並予以覆蓋避免塵土飛揚。</p> <p>7. 施工期間產生廢棄物禁止使用土方掩埋或是焚燒處理，應集中處理並帶離施工現場。</p> <p>8. 工區設置沉沙池或適當排擋水，分隔施工區域及水流，並定期檢查排放水濁度及進行改善。</p> <p>9. 施工過程中，應避免河水斷流。</p> <p>10. 河道中之巨石、卵石及礫石，可營造出適合水域生物之棲地環境，應保留河道中原有之巨石、卵石及礫石，以維護原有水域棲地狀態。施工施作之高峰期盡量選在枯水期，以降低對水域生物之影響。</p> <p>11. 在合約中嚴格規範施工人員不得任意捕捉或傷害野生動物。</p> <p>12. 工區內及周邊環境不得使用殺蟲劑、除草劑與農藥等化學藥品。</p> | 生態友善措施已執行 | |
