# 白河水庫繞庫防淤工程

## 施工階段 生態檢核成果報告

經濟部水利署南區水資源局  
中華民國 109 年 5 月

執行單位：艾奕康顧問股份有限公司

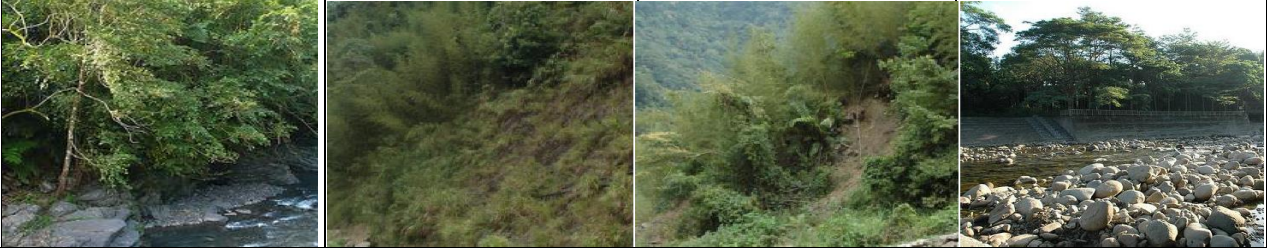
9. 堤岸的植生保護	說明	於保育治理工程應用上，優先繪出良好的濱溪帶範圍，應避免佈設施工便道而伐除，對施工方法加以限制，必要時提高費用。在實際作業上，兩岸若一側為農地，另一側為林地，為避免農人反彈或協商，施工便道即考量佈設於林地，對環境衝擊較高，短期方便卻造成長期環境破壞。若有層次完整的濱溪帶，應加以保留。										
	程度	佳			良好			普通			差	
		I 90%的堤岸具完整的分層原生植被，包含樹冠、灌叢和草本植被。 II 植被幾無破壞的跡象。			I 70-90%的堤岸具原生植被。 II 植被有遭破壞的跡象。			I 50-70%的堤岸具原生植被。 II 植被受到明顯的破壞。			I 50%以下的堤岸具原生植被。	
		左岸	10	9	8	7	6	5	4	3	2	1
	右岸	10	9	8	7	6	5	4	3	2	1

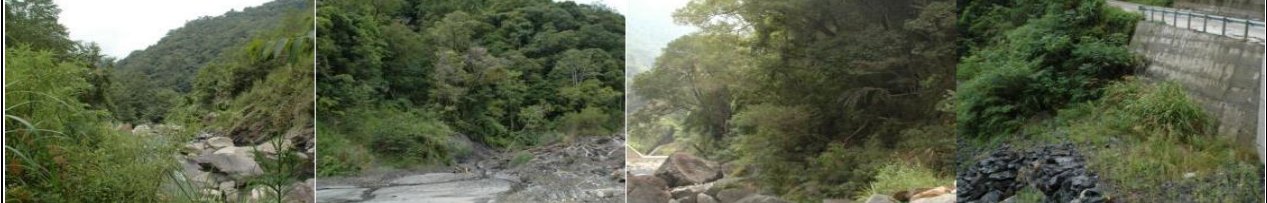
10. 河岸植生帶寬度	說明	植生帶的寬度常因道路、農田、停車場和草皮等人為開發與建物影響而縮減。復原濱溪帶可設置緩衝綠帶等增加植生帶寬度的措施，改善水質狀況與提高動植物棲息地面積皆有明顯助益。依照經驗良好的植生帶，至少應有 6 公尺的濱溪帶寬度，方具有最低的生態效益，若能在 24 公尺以上，則為一健全的濱溪綠帶。										
	程度	佳			良好			普通			差	
		I 河岸植生帶的寬度大於18公尺。 II 人為活動幾無影響河道（道路、砍伐或農業活動）。			I 河岸植生帶的寬度介於12 到18公尺間。 II 人為活動輕微影響河道（道路、砍伐或農業活動）。			河岸植生帶的寬度介於6到12 公尺間。 I 人為活動嚴重影響河道（道路、砍伐或農業活動）。			I 河岸植生帶的寬度小於6公尺。 II 因人為活動而幾無植生帶。	
		左岸	10	9	8	7	6	5	4	3	2	1
	右岸	10	9	8	7	6	5	4	3	2	1
