白河水庫陸挖清淤工程

施工階段 生態檢核成果報告

經濟部水利署南區水資源局
中華民國 109 年 5 月

主辦機關：經濟部水利署南區水資源局
執行單位：民享環境生態調查有限公司
中華民國 109 年 5 月

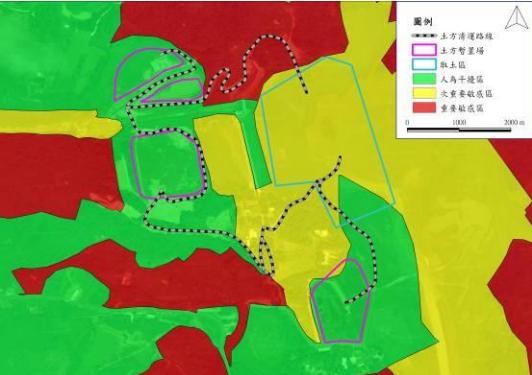
<p>範例</p> <ul style="list-style-type: none"> 上方清運路線 上方暫置場 取土區 人為干擾區 次要敏感區 重要敏感區 <p>0 2000 m</p>		水庫周圍以次生林相為主，屬於演替初期，敏感度介於次要敏感區至重要敏感區之間，次生林為野生動物之主要棲地，工程行為應迴避重要敏感區，並盡量縮小開挖量體，避免移除次要敏感區內之植被；人為干擾區包括既有人工建物如溢洪道、施工便道，施工行為應優先選用人為干擾區，減輕生態干擾。
範圍限制 現地照片 (施工便道及堆置區) (拍攝日期)

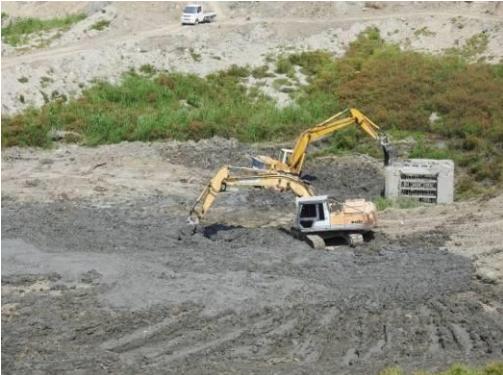
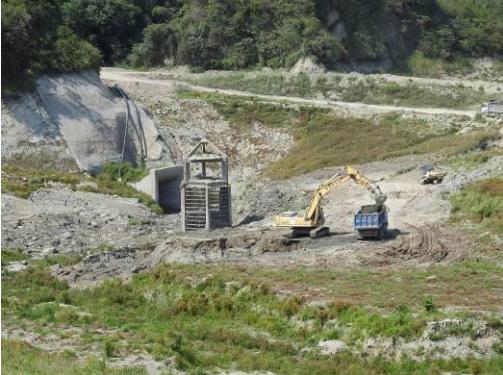
庫區環境現況
生態保育措施與執行狀況			
項目	生態保育措施	狀況摘要	照片

生態友善措施	1. 車輛運輸行駛過程中，應避免碰撞或碾壓清運路線兩側植栽及植被。	生態友善 措施已執行
