白河水庫陸挖清淤工程

施工階段 生態檢核成果報告

經濟部水利署南區水資源局
中華民國 108 年 8 月

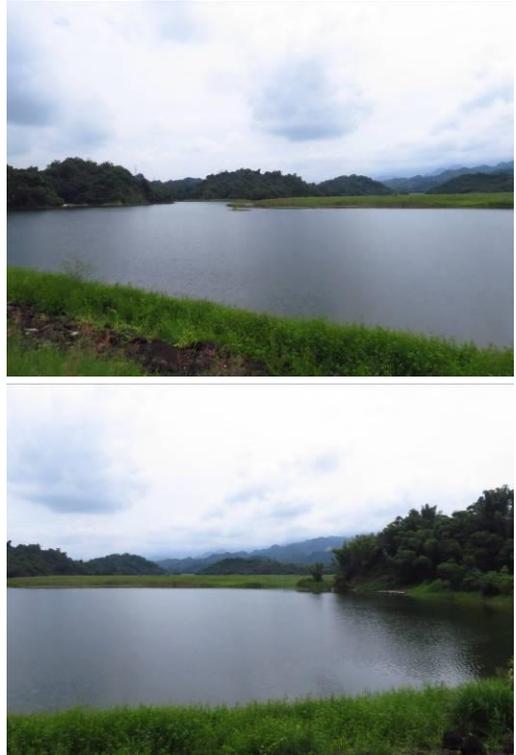
<p>水庫周圍以次生林相為主，屬於演替初期，敏感度介於次重要敏感區至重要敏感區之間，次生林為野生動物之主要棲地，工程行為應迴避重要敏感區，並盡量縮小開挖量體，避免移除次重要敏感區內之植被；人為干擾區包括既有人工建物如溢洪道、施工便道，施工行為應優先選用人為干擾區，減輕生態干擾。</p>
範圍限制 現地照片 (施工便道及堆置區) (拍攝日期)

<p>庫區環境現況</p>
生態保育措施與執行狀況			
項目	生態保育措施	狀況摘要	照片
