白河水庫沉積物抽取放淤作業

施工後 生態檢核成果報告

經濟部水利署南區水資源局
中華民國 110 年 11 月

主辦機關：經濟部水利署南區水資源局
執行單位：民享環境生態調查有限公司
中華民國 110 年 11 月

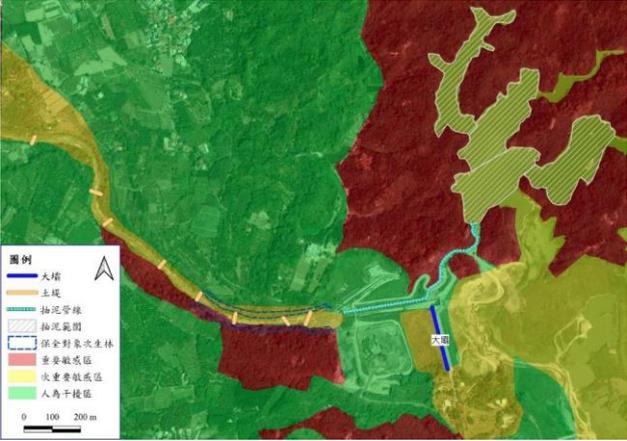
<p>水庫周圍以次生林相為主，屬於演替初期，敏感度介於中敏感區至高敏感區之間，次生林為野生動物棲息躲藏之棲地，工程應迴避高敏感區，並盡量縮小開挖量體，減少中敏感區內之植生；低敏感區包括溢洪道、既有建物，施工行為應優先選用低敏感區，對當地生態干擾最小。</p>	
範圍限制 現地照片 (施工便道及堆置區) (拍攝日期)
