白河水庫沉積物抽取放淤作業

施工後 生態檢核成果報告

經濟部水利署南區水資源局
中華民國 110 年 5 月

主辦機關：經濟部水利署南區水資源局
執行單位：民享環境生態調查有限公司
中華民國 110 年 5 月

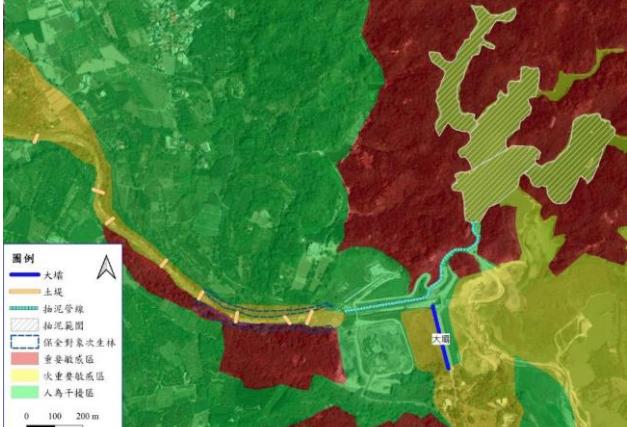
水庫周圍以次生林相為主，屬於演替初期，敏感度介於中敏感區至高敏感區之間，次生林為野生動物棲息躲藏之棲地，工程應迴避高敏感區，並盡量縮小開挖量體，減少中敏感區內之植生；低敏感區包括溢洪道、既有建物，施工行為應優先選用低敏感區，對當地生態干擾最小。
範圍限制 現地照片 (施工便道 及堆置區) (拍攝日期)

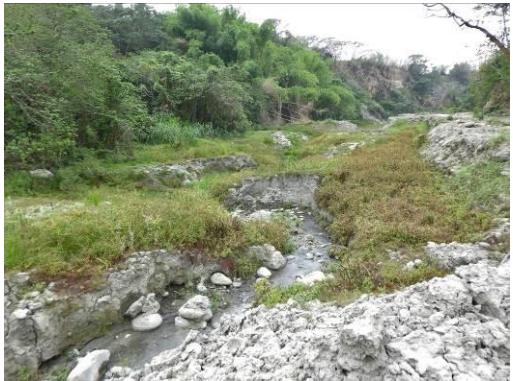
河床底質	110 年 5 月生態檢核調查結果，河床底質包埋度及沉積物堆積較 109 年 5 月增加許多，主要原因為該作業相關所需之土堤照原先規劃設計階段，於完工後將藉由白河水庫洩洪時，將土堤沖垮，使其回歸天然河道中，但受到乾旱事件影響，無法進行洩洪，導致目前土堤仍堆置於河床上，因此河床底質包埋度及沉積物堆積增加。

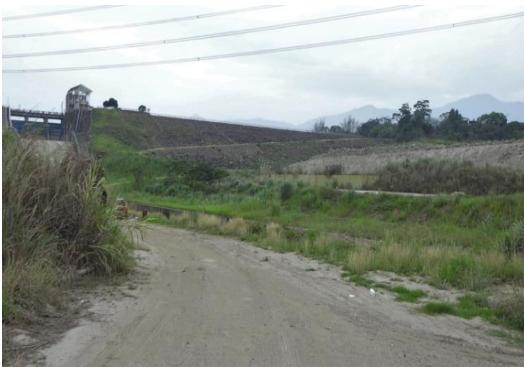
<p>輸泥管線配置路線現況，已 回復施工前之樣貌</p>
