瓦礫溝河道水質及景觀改善工程  
生態檢核成果報告  
(施工階段)

新北市政府  
中華民國111年04月

## 1.1 施工階段生態檢核

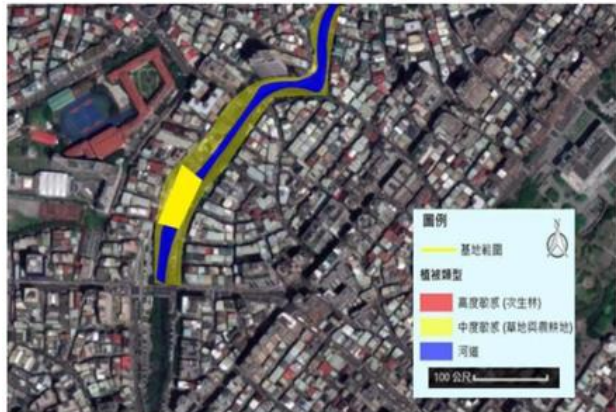
| <b>5.生態關注區域說明及繪製：</b><br><div style="display: flex; justify-content: space-between;"> <div style="width: 45%;"> </div> <div style="width: 50%;"> <p>一、工程範圍外濱溪植被帶及鄰近次生林，為小型哺乳類及鳥類重要棲息地，故列為中度敏感區。</p> </div> </div> | | | | | | |

- (1)後續施工仍須注意施工行為對水體擾動狀況，避免造成水中混濁，使得水中生物生存受到威脅。
- (2)河岸兩側步道於適當處建議應設置環境教育相關解說牌，以利河川環境教育之推動。
- (3)渠道兩側有數棵老樹，經判斷可能為鳥類棲息空間，應注意保存及後續維護管理。

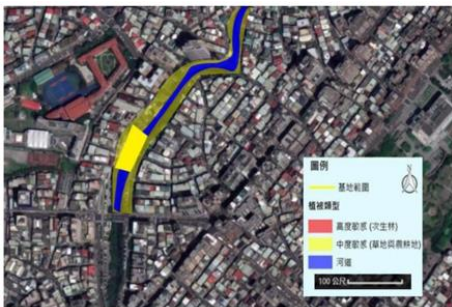
| 施工範圍與生態關注區域套疊圖 | | 一、工程範圍外濱溪植被帶及鄰近次生林，為小型哺乳類及鳥類重要棲息地，故列為中度敏感區。 | |
