M-01 現場勘查紀錄表

勘查日期	111/01/10	填表日期	111/01/10
紀錄人員	魏正安	勘查地點	(TWD97) X: 279983.77 Y: 2752840.57
人員	單位/職稱	參與勘查事項	
魏正安	亞磊數研工程顧問有限公司/生態檢核調查員	生態勘查	
駱采維	亞磊數研工程顧問有限公司/生態檢核調查員	生態勘查	
現場勘查意見		處理情形回覆	
提出人員(單位/職稱) <u>魏正安/生態檢核調查員</u>		回覆人員(單位/職稱) <u>黃怡綾(桃園市政府水務局/副工程司)</u>

街口溪生態水岸步道計畫工程生態檢核表 維護管理階段附表

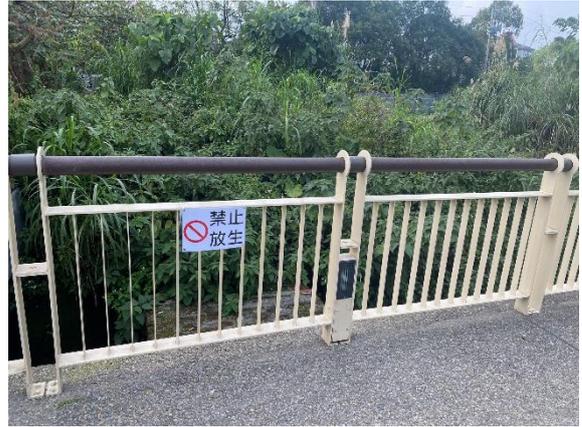
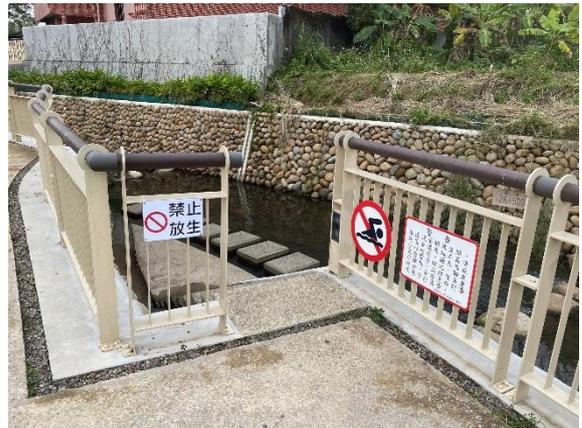
4. 水生植生區原植有大安水蓴衣，然因洪水沖刷面積減少，現場亦無其他水生植物覆蓋，建議維管單位可以補植原生種在地水生植物增加現地生物可利用之多樣棲地。

3. 河道內植栽過往已補植數次，囿於豪雨洪水沖刷而無法留存，後續應研究該區域河道流速，倘有適合之緩流區再行補植。
