工程生態檢核表 維護管理階段附表

M-01 現場勘查紀錄表

小烏來風景特定區污水下水道系統工程生態檢核表 維護管理階段附表

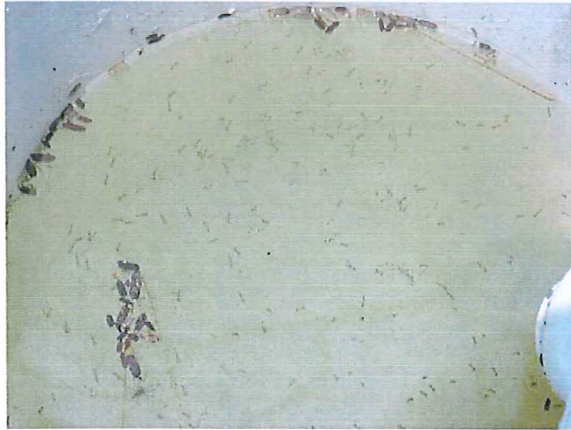
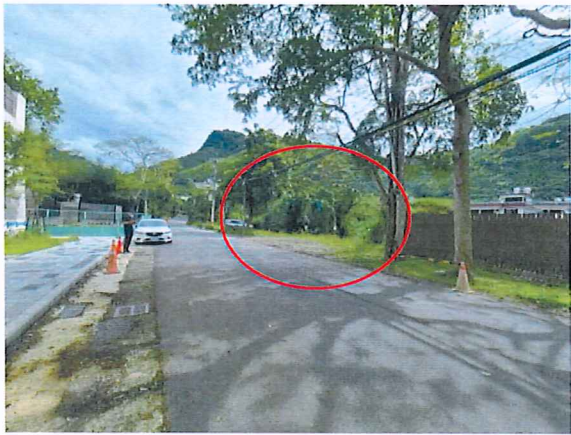
| 1. 工區對面的空地放置的工程材料有溢出，請清理乾淨避 | | | |

免影響周遭生態環境。空桶中積水而孳生大量孑孓，請加蓋或倒置。

| | | <p>上圖左紅圈：非本工程之工區範圍，其工程材料非本工程所有。</p> <p>上圖右紅圈：本工程對面之材料暫存區，已於竣工前清理完畢，無材料雜物堆放，如下圖。</p> | |

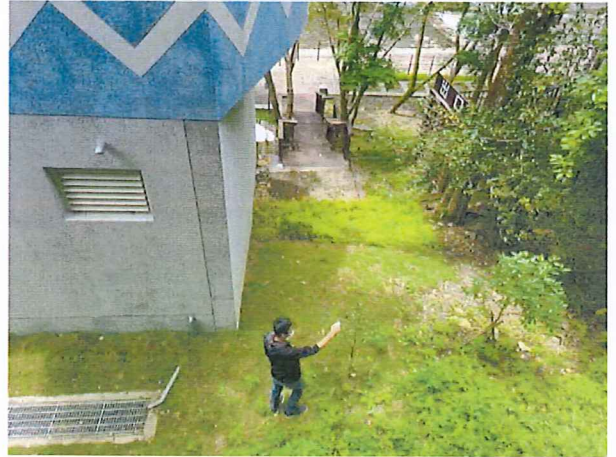
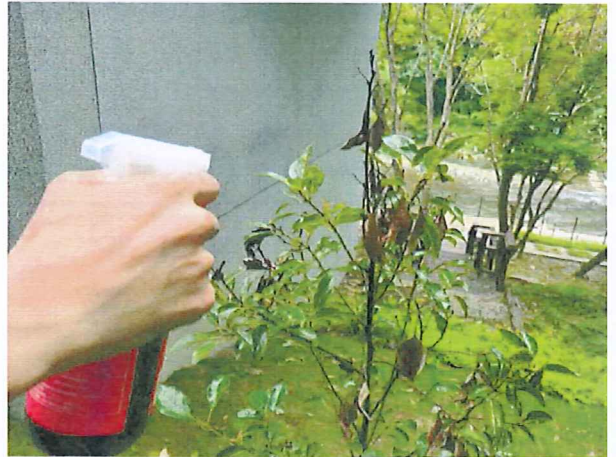
義盛水資源回收中心

2. 受介殼蟲危害的植株已稍微恢復生長勢，但危害仍然嚴

重。建議可使用稀釋之葵無露或苦楝油等油劑噴灑防治。使用油劑類型之殺蟲劑防治時，應避免在陽光過大時使用。

使用相同類似，可以去除介殼蟲之除蟲劑。
