一、竹北新月沙灘整體景觀環境改善

表3-1 「竹北新月沙灘整體景觀環境改善計畫」棲地環境概況

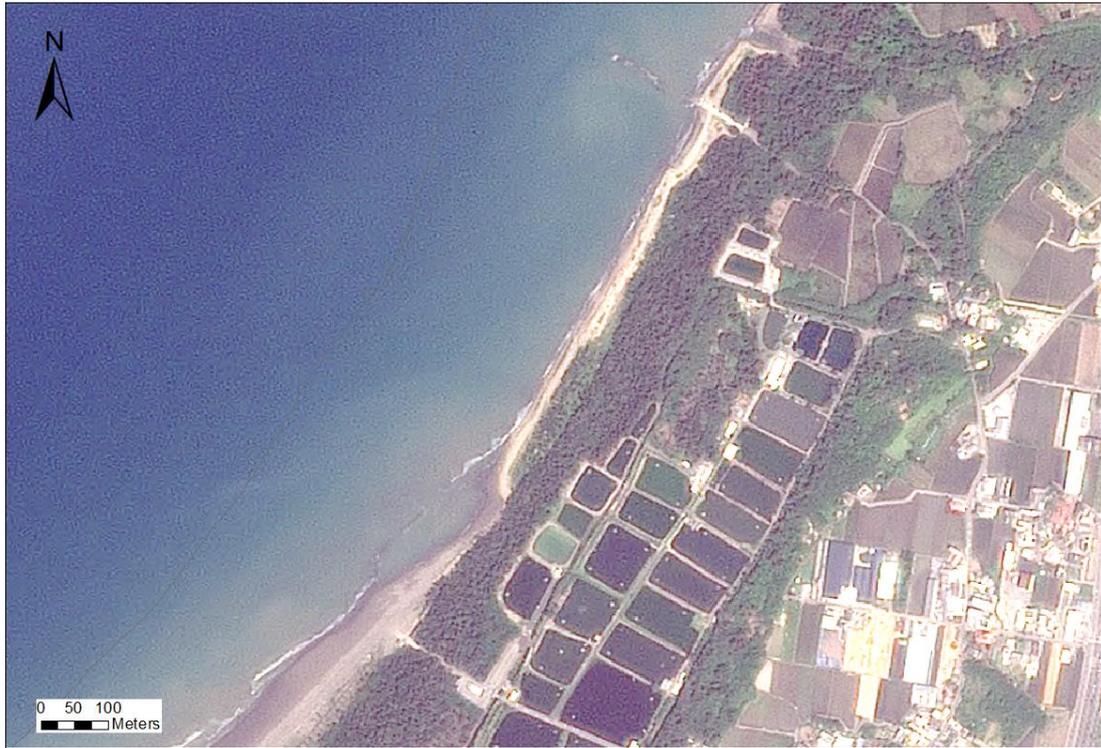
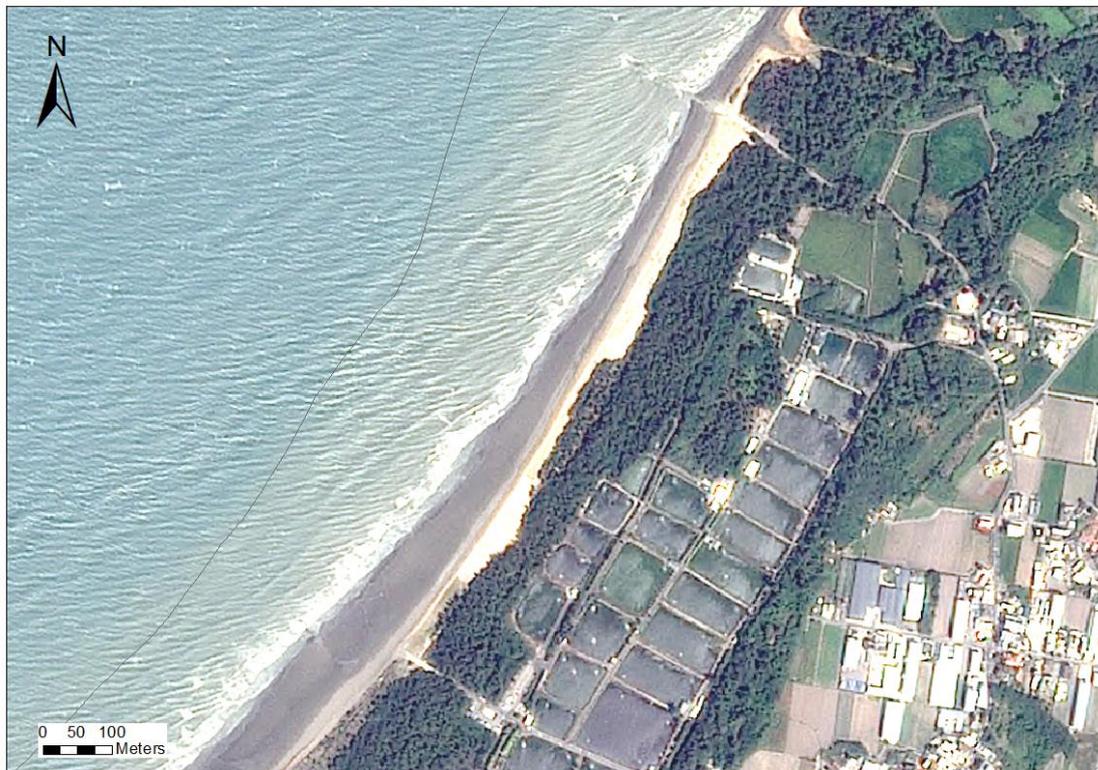
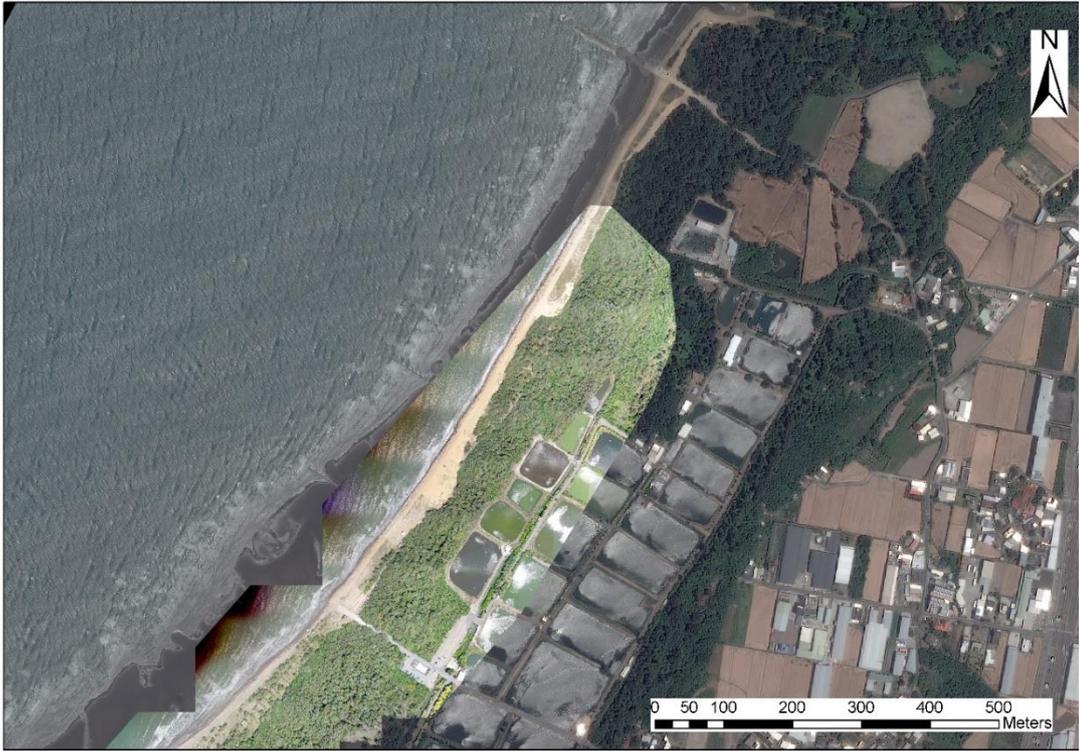
圖3-1 「竹北新月沙灘整體景觀環境改善計畫」施工前後
衛星影像對照

分別將施工前(109 年 3 月 26 日)之衛星影像以及施

工後(110年10月10日)之衛星影像進行沙灘面積範圍辨識(參圖 3-1)，影像辨識結果顯示，109年施工前之沙灘面積為 4.18 公頃，110年施工後之沙灘面積為 10.19 公頃，後續將持續追蹤沙灘及植被回復情形。
