# 二仁溪及阿公店溪水系風險評估計畫

The Risk Assessment for Er-Jen River and Agongdian River  
(阿公店溪水系)  
(Agongdian River)

主辦機關：經濟部水利署第六河川局

執行單位：瑞晟技術顧問股份有限公司

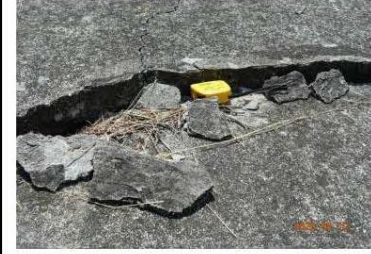
| 損壞<br>編號 | 河川名<br>稱 | 左右<br>岸 | 堤防名稱 | TM2-97 座標 | | 損壞里<br>程 | 損壞位<br>置 | 目視檢測成果說明 | 損壞層級 | 建議工法 |
|---|---|---|---|---|---|---|---|---|---|---|
| 6 | | | | 179535 | 2521501 | 13k+218 | 堤前 | 27 號水門四周與坡面銜接處不密合<br>破損最大開口達 10cm;<br>坡面局部錯位高差 5cm 以上;<br>坡面裂縫寬 2cm;<br>坡頂與護欄基礎間隙達 2cm | 注意改善 | 坡面修補整平、鑿縫填堵法 |

本次損壞情形多屬堤前裂縫及沉陷，因此表面封閉法、鑿縫填堵法與孔洞小面積修補為最為常採用之修復工法，主要於受損處清除劣質結構後，配合現場堤身結構材料擇用水泥砂漿、混凝土或者 AC 等材料直接進行填補修復。

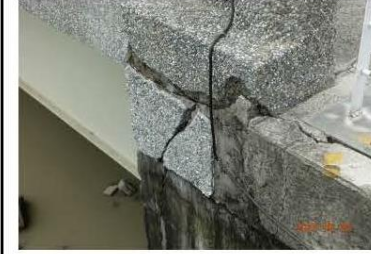
| 損壞<br>編號 | 河川名<br>稱 | 左右<br>岸 | 堤防名稱 | TM2-97 座標 | | 損壞里<br>程 | 損壞位<br>置 | 目視檢測成果說明 | 損壞層級 | 建議工法 |
|---|---|---|---|---|---|---|---|---|---|---|
| 7 | | 左岸 | 聖南宮護岸 | 179443 | 2520971 | 12k+220 | 堤頂 | 聖森橋上游護岸有明顯裂隙及錯動<br>至少 3cm;<br>下游橋台頂端混凝土龜裂 | 注意改善 | 坡面修補整平、鑿縫填堵法 |

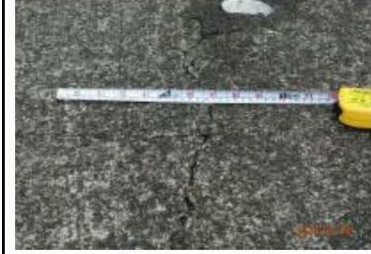
| 損壞<br>編號 | 河川名<br>稱 | 左右<br>岸 | 堤防名稱 | TM2-97 座標 | | 損壞里<br>程 | 損壞位<br>置 | 目視檢測成果說明 | 損壞層級 | 建議工法 |
|---|---|---|---|---|---|---|---|---|---|---|
| 8 | | | | 179554 | 2521806 | 12k+654 | 堤前 | 縱向裂縫約 3cm | 計畫改善 | 鑿縫填堵法 |

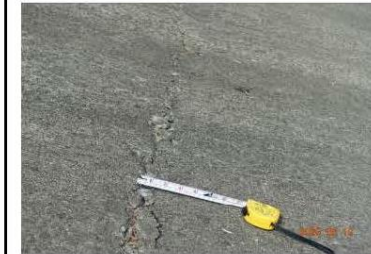
| 損壞<br>編號 | 河川名<br>稱 | 左右<br>岸 | 堤防名稱 | TM2-97 座標 | | 損壞里<br>程 | 損壞位<br>置 | 目視檢測成果說明 | 損壞層級 | 建議工法 |
|---|---|---|---|---|---|---|---|---|---|---|
| 9 | | | | 179554 | 2521806 | 13k+375 | 堤前 | 橫向裂縫(長 35m, 寬 5cm) | 計畫改善 | 鑿縫填堵法 |

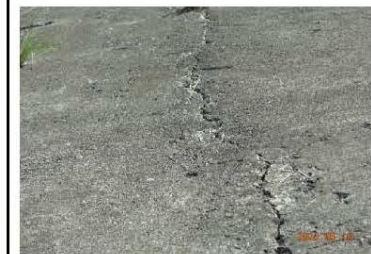
| 損壞<br>編號 | 河川名<br>稱 | 左右<br>岸 | 堤防名稱 | TM2-97 座標 | | 損壞里<br>程 | 損壞位<br>置 | 目視檢測成果說明 | 損壞層級 | 建議工法 |
|---|---|---|---|---|---|---|---|---|---|---|
| 10 | | | | 179554 | 2521806 | 13k+450 | 堤前 | 過溪橋下游護欄下方坡面橫向裂縫<br>(長 30m, 寬 5cm) | 計畫改善 | 鑿縫填堵法 |

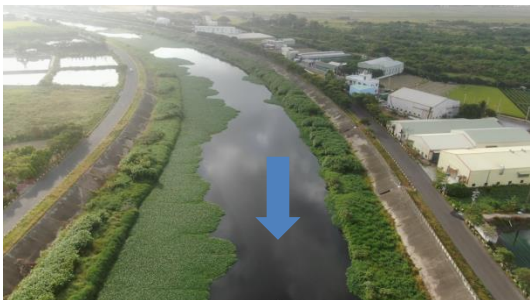
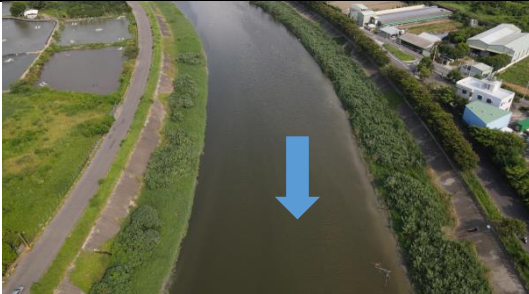
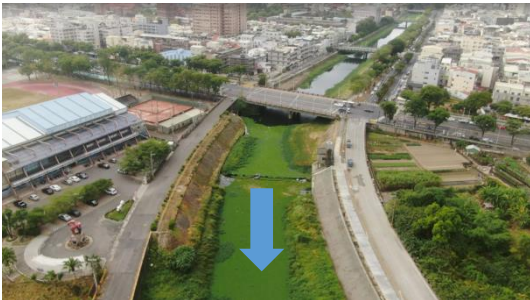
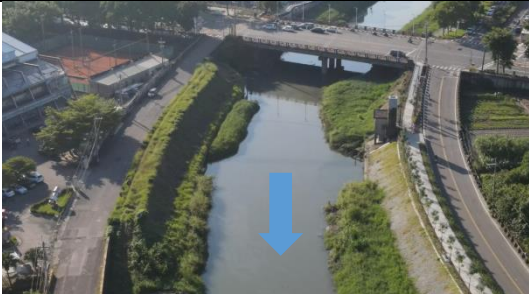
| 項次 | 里程 | 拍攝時間 | |
|---|---|---|---|
| 1 | 3+460<br>維仁橋<br>~<br>8+376<br>河華橋 | | <br>河中藻類已清除 |

| 項次 | 里程 | 拍攝時間 | |
|---|---|---|---|
| | | | <br>河中藻類已清除 |

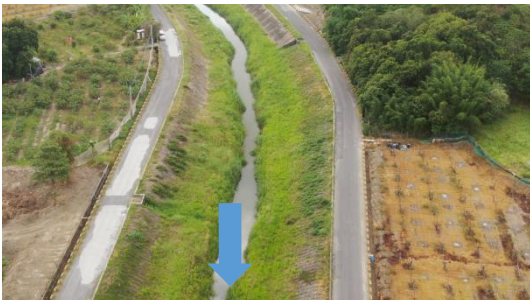
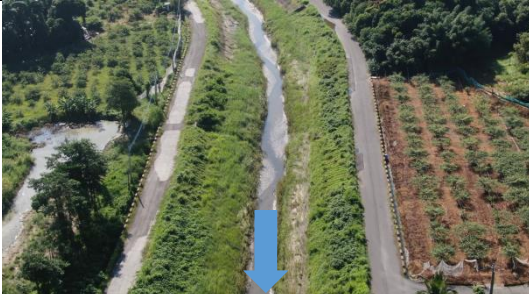
| 項次 | 里程 | 拍攝時間 | |
|---|---|---|---|
| 3 | 17+310 | | <br>河道輕微淤積 |
