**臺東縣生態檢核工作計畫(107 年度)**  
**卑南右岸三號堤防加強加高工程**  
**期中報告審查意見**

## 卑南右岸三號堤防加強加高工程

## 水利工程施工階段生態檢核調查表

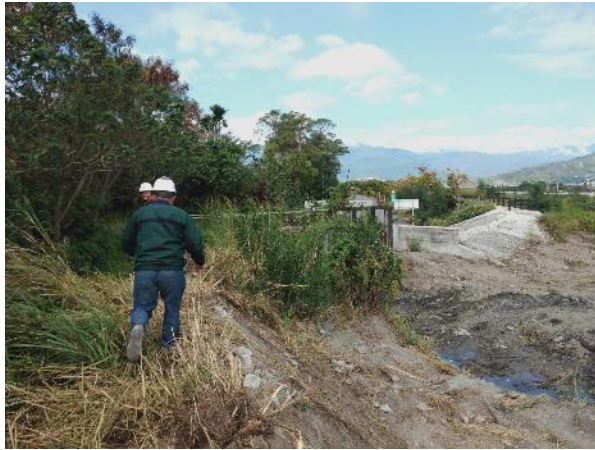
說明：工地現況

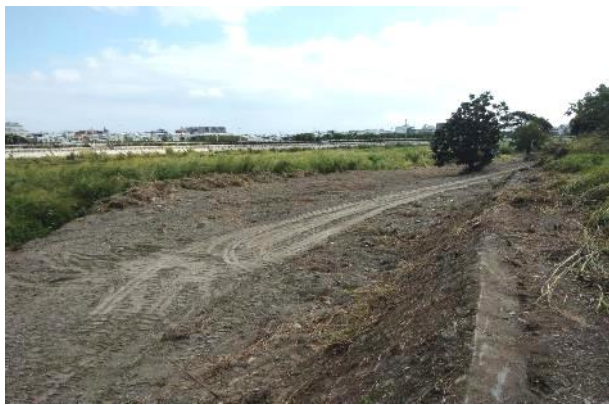
說明：工地現況

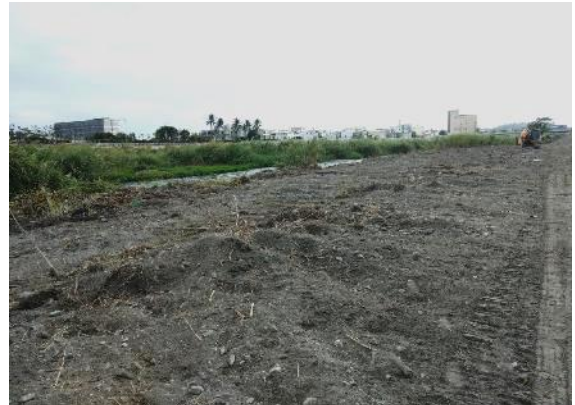
說明：工地現況
