110-111年度臺東縣政府 生態檢核暨相關工作計畫開口契約

生態檢核審查會議

大武漁港環境營造計畫- 南迴驛周邊景觀改善計畫

金樽漁港環境營造計畫- 自然生態保育工程

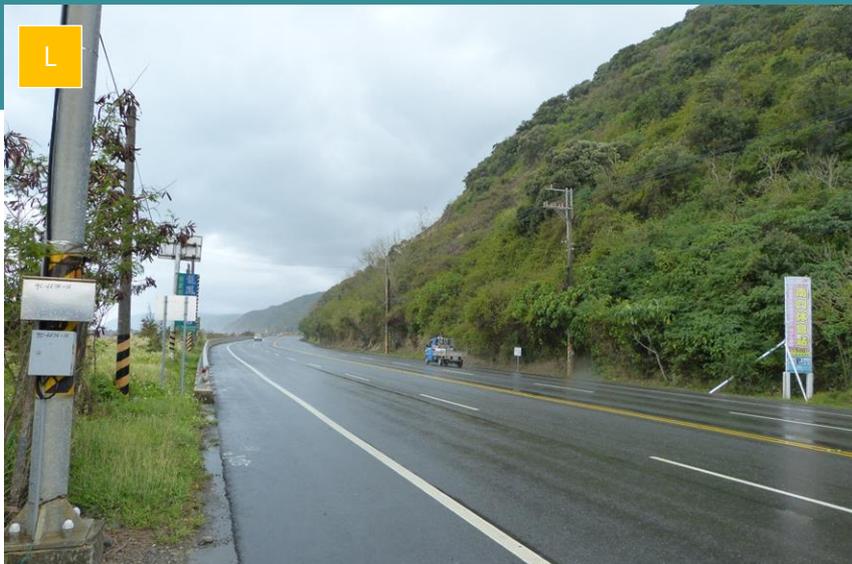
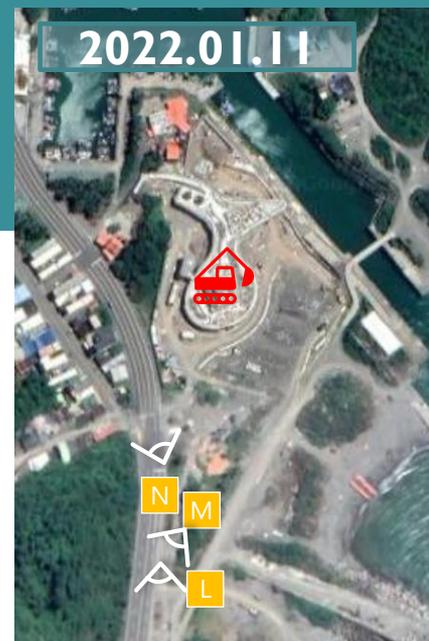
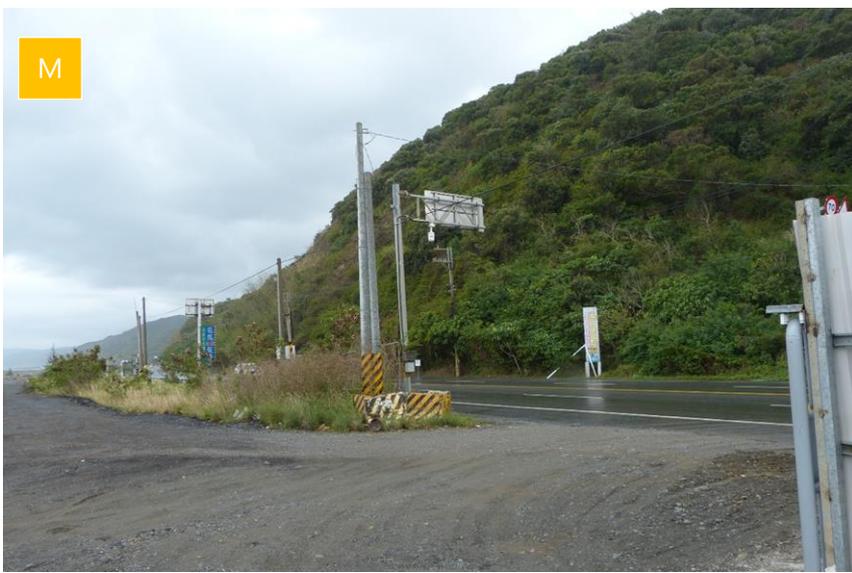
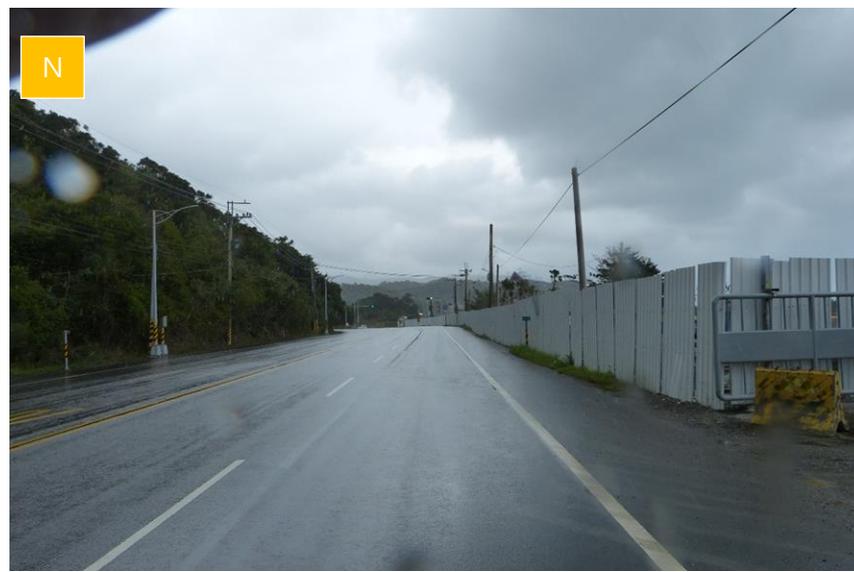
完工後棲地環境現況-周遭

規劃設計階段生態保育對策	完工後環境影響及效益評析
<p>工程基地大部分範圍位屬於人為活動之裸露地區域，但鄰近周邊仍有可提供動物棲息環境之次生林及草生地，並且由於東部地形特色，於基地西側即為淺山區域，建議工程規劃及施作時，包含外圍施工道路及物料暫置場等假設工程，應優先迴避此類型連續之潛在棲息環境，以避免直接影響此高度敏感區域</p>	<p>本案業已竣工，已無本案相關之工程施作、機具人員進出及材料堆置等工程活動。周遭淺山區域，包含基地西側淺山區域以及基地東側外圍施工便道周邊等，環境生態現況未受明顯影響，皆大部分維持原棲地型態，生態保育措施發揮預期效益。</p> <p>但工程圍籬內部份區域仍有其他工程施作中，該案工程主要位於建築物本體及其周邊，針對基地外圍施工便道及周遭淺山區域等生態敏感區域，其棲地型態及環境現況仍保持現況，未受明顯影響。</p>
<p>生態保全對象-廟宇保存老樹(珍貴樹木)</p>	<p>生態保全對象並未在施工圍籬工作區域內，廟宇建築、廟前老樹以及廟宇後方植栽皆未受工程影響。生態保育措施發揮預期效益。</p>
<p>基地東側緊臨海域，外側則為大武保護礁禁漁區，施工期間應注意工程機具、材料、廢水及油汙料的排放或洩漏，避免工程放流水或材料暫置場經下雨過後之地表逕流水對海域環境之影響。</p>	<p>本案業已竣工，港區周遭海域及外側大武保護礁禁漁區，水質及海域環境並無受到本案工程之影響。生態保育措施發揮預期效益。</p> <p>但港區東側海岸有其他工程(港灣浚深)施作中，有重型機具在岸邊及水域作業，海域環境受其工程活動之暫時影響。</p>
<p>基地西側為山區，為野生動物棲息之環境，應避免夜間施工之燈光等因子對周邊林地動物之影響。工程機具行進所造成之揚塵應予以控制，另外應減少施工所造成之震動。</p>	<p>本案業已竣工，西側山區之野生動物棲息之環境，位於工區外台九線對面，並未受到本案工程明顯影響。生態保育措施發揮預期效益。</p> <p>但工程圍籬內部份區域仍有其他工程施作中，目前該案之機具人員進出及材料堆置等工程活動仍位於施工圍籬範圍內，對西側山區之野生動物棲息之環境暫無影響。</p>

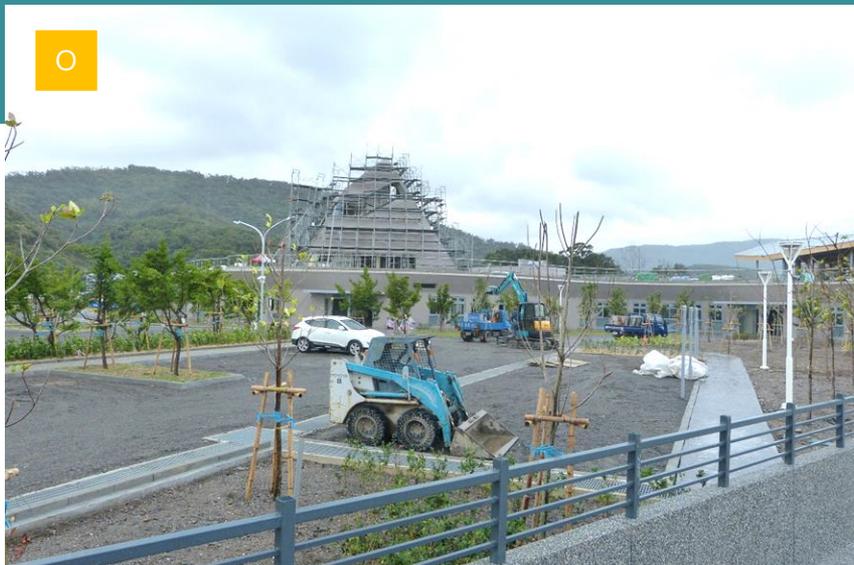
O

- 基地西側為山區，為野生動物棲息之環境，應避免夜間施工之燈光等因子對周邊林地動物之影響。工程機具行進所造成之揚塵應予以控制，另外應減少施工所造成之震動
- 西側山區位於工區外台九線對面，並未受到工程明顯影響
- 完工後西側山區之野生動物棲息之環境，並未受到本案工程明顯影響。生態保育措施發揮預期效益。
- 但工程圍籬內部份區域仍有其他工程施作中，目前該案之機具人員進出及材料堆置等工程活動仍位於施工圍籬範圍內，對西側山區之野生動物棲息之環境暫無影響

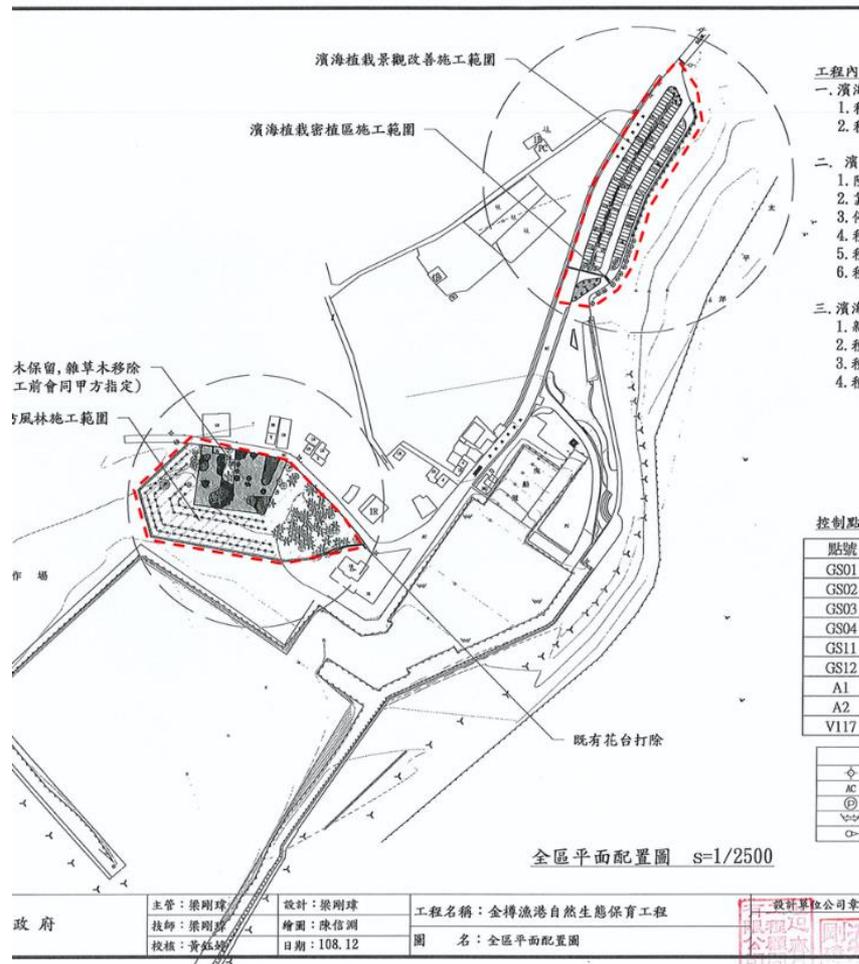
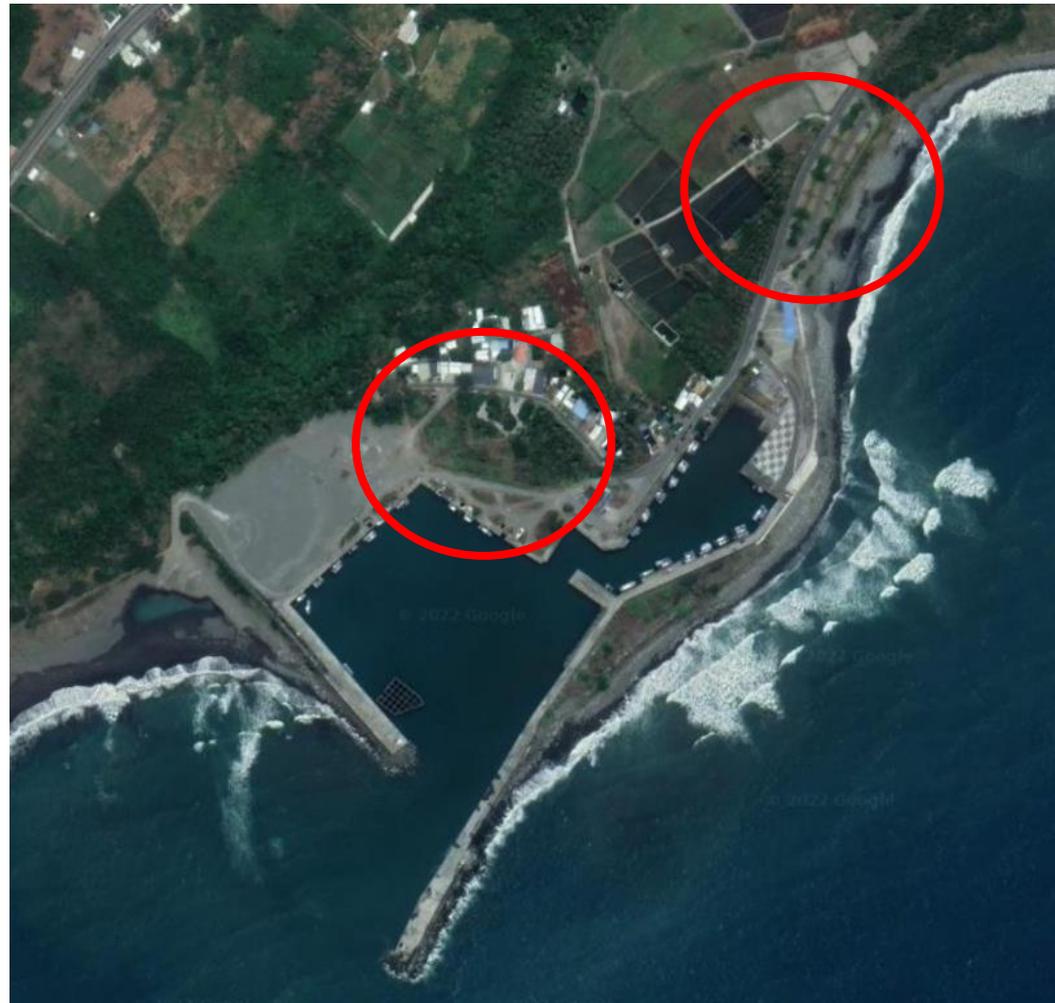
規劃設計階段生態保育對策	施工階段執行狀況	維護管理階段效益評析
1.建議使用既有道路及水泥地作為施工便道及暫置場。	無發現因工程行為而新闢施工道路，並以既有停車場及港區路面做為原物料暫置場。	施工便道及材料暫置場皆已回復，對環境無不良影響，周遭陸域及海域生態逐漸恢復中。
2.基地西南側海灘避免工程行為而阻斷海灘連續性，影響陸蟹繁殖及活動動線。	本案工程有一植栽區域位於港區西南側，但工區邊界距陸蟹關鍵棲地直線距離仍有250公尺，且植栽工程項目對環境干擾相對輕微，不致影響陸蟹繁殖及活動。	港區西南側植栽區域邊界距陸蟹關鍵棲地直線距離仍有250公尺，海灘及海岸林未受工程影響。陸蟹棲地環境及活動廊道均維持現狀。 現場發現中華沙蟹挖洞覓食及其他動物活動痕跡。該區沙灘及植被保留情況良好，未對陸蟹活動造成影響。
3.須注意大型機具所產生噪音，應適當降低音量或頻度，避免造成鄰近動物受到不良影響。	現場並無發現大型機具。另外，施作範圍離高度敏感區域(造林地及農田)較遠，影響較輕。	維護管理階段已無機具作業。
4.應注意工程機具、材料、廢水及油汙料的放置，避免放流水或材料放置經下雨過後而產生地表逕流對海域造成影響。	現場勘查後並無發現有排放水流及油汙料產生，對水質及海域環境無影響。	施工便道及材料暫置場皆已回復，現場已無任何痕跡。西南側植栽區及東北側停車場工區周遭海域環境，生態無任何汙染之影響。 但港區目前有曳船道及機房整建工程進行中，港區內海域有工程機具作業及水岸邊有土方暫置，海域環境生態可能暫時受到機具油汙及土方濁度之影響。
5.施作過程中，應暫停夜間施工或減少夜間燈光使用，避免影響夜行性動物行為。	經夜間調查後並無發現有夜間施作之情形，亦無夜間燈光的使用。	維護管理階段已無施工作業。

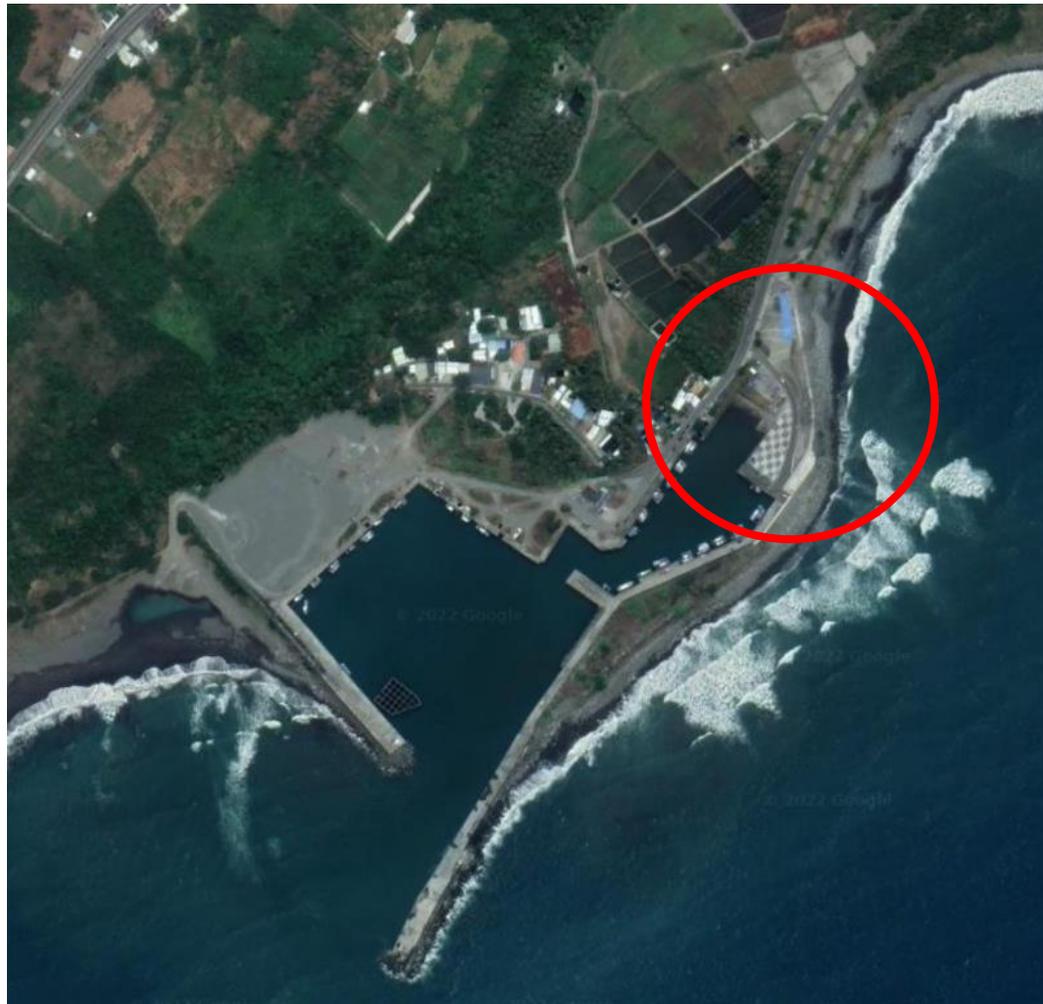
規劃設計階段生態保育對策	施工階段執行狀況	維護管理階段效益評析
1.建議使用既有道路及水泥地作為施工便道及暫置場。	無發現因工程行為而新闢施工道路，主要以現有道路做為施工便道，並以既有停車場做為原物料暫置場。	施工便道及材料暫置場皆已回復，對環境無不良影響，周遭陸域及海域生態逐漸恢復中。
2.基地西南側海灘避免工程行為而阻斷海灘連續性，影響陸蟹繁殖及活動動線。	本案工程項目多位於港區，對西南側海灘無影響。	西南側海灘未在工程範圍內，亦未受工程影響。陸蟹棲地環境維持現狀。
3.須注意大型機具所產生噪音，應適當降低音量或頻度，避免造成鄰近動物受到不良影響。	現場並無發現大型機具。另外，施作範圍離高度敏感區域(造林地及農田)較遠，影響較輕。	維護管理階段已無機具作業。
4.應注意工程機具、材料、廢水及油汙料的放置，避免放流水或材料放置經下雨過後而產生地表逕流對海域造成影響。	現場勘查後並無發現有排放水流及油汙料產生，對水質及海域環境無影響。	施工便道及材料暫置場皆已回復，現場已無任何痕跡，對港區工區周遭海域環境生態無任何汙染之影響。但港區目前有曳船道及機房整建工程進行中，港區內海域有工程機具作業及水岸邊有土方暫置，海域環境生態可能暫時受到油汙及濁度之影響。
5.施作過程中，應暫停夜間施工或減少夜間燈光使用，避免影響夜行性動物行為。	經夜間調查後並無發現有夜間施作之情形，亦無夜間燈光的使用。	維護管理階段已無施工作業。
