基隆河整體治理計畫(前期計畫)治理後之河川

調查與評估(1/2)

Closure Report of Investigation and Evaluation after Jilong
River Overall Improvement Project (Earlier Project) (1/2)

執行機關：經濟部水利署第十河川局

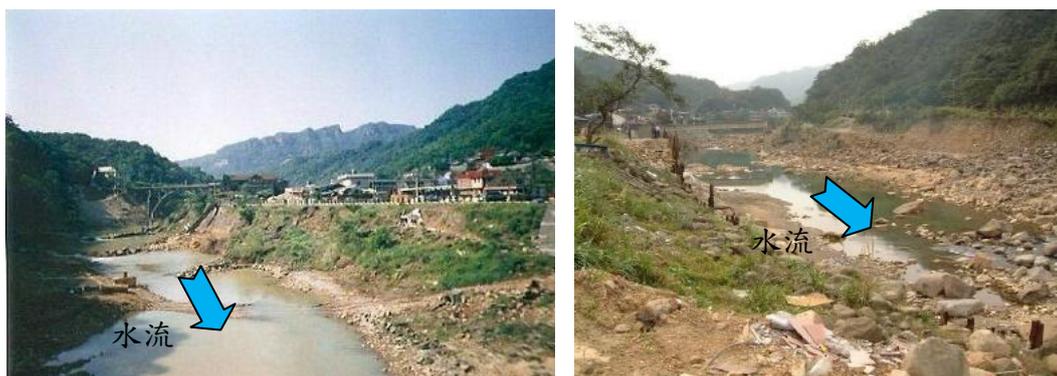
圖 3.3 介壽二號橋上游處治理前情形

介壽二號橋附近河段於未整治前，河岸兩側均有多處崩塌之狀況(如圖 3.3)，且環境景觀略顯雜亂，現場可見打設鋼軌樁當成臨時護岸以防止持續崩塌，此區段依建議採用石籠工法構築護岸，並於坡腳以拋石保護(如圖 3.4)，治理後初期雖安全無虞，但可發現景觀略顯單調且人工化，河川生物不易生存。

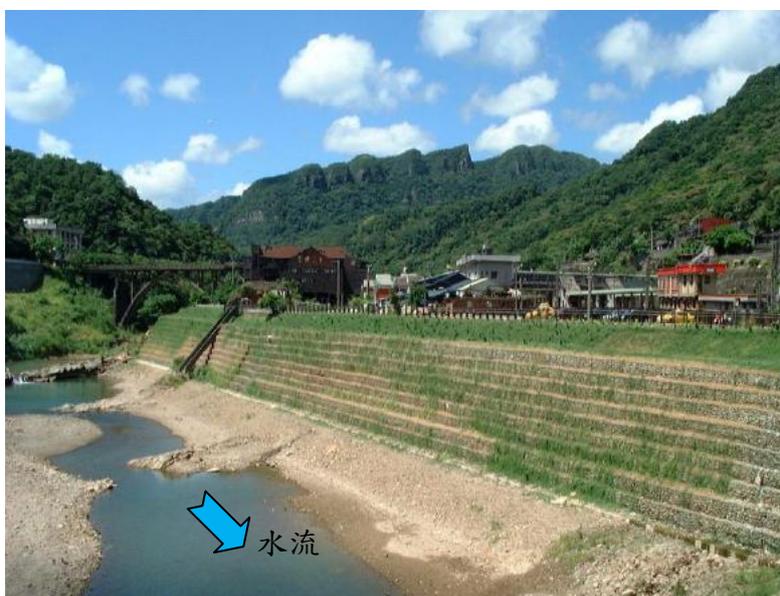
圖 3.4 介壽二號橋下游處完工初期情形(94 年 4 月攝)

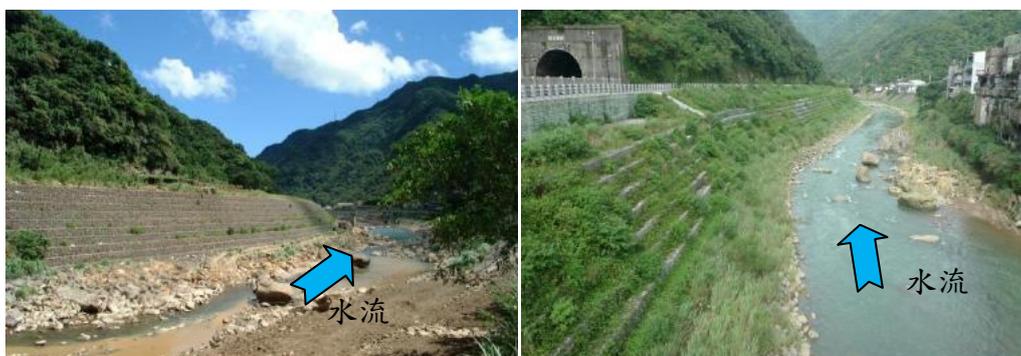
圖 3.6 介壽二號橋下游處治理區段現況

介壽二號橋下游之河段亦於左岸採用石籠護岸，並且於坡腳拋石保護(詳圖 3.6)，經現場勘驗可以得知，此區段植生復育效果良好且護岸安全無虞，顯示其治理發揮成效。

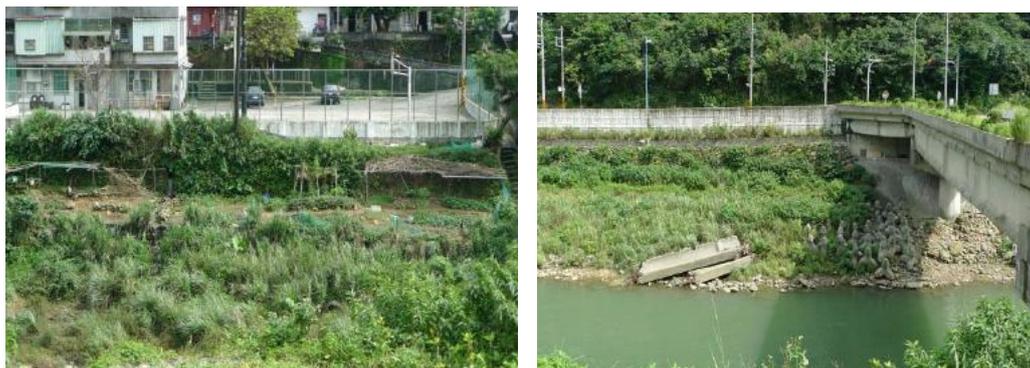
圖 3.7 介壽二號橋下游處低灘地現況

然本河段之右岸因緊臨住家，當地居民佔用平坦之低灘地耕種(詳圖 3.7)，另河岸上亦可見毀損之河工構造物未清除，對於環境景觀均有不當的影響。

(a) 佔用河灘地耕種(100年10月攝) (b) 毀損河工構造物(100年10月攝)

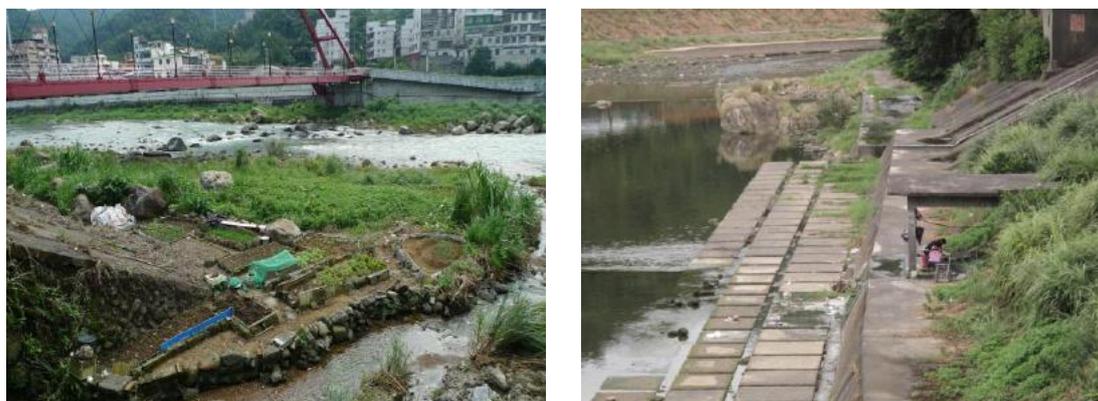
圖 3.8 低灘地遭當地居民佔用情形(100年8月攝)

本河段之河岸地質條件大都為岩盤，且已存在既有之混凝土堤防，由於安全性無虞，故此河段僅進行河岸景觀改善。惟經現勘調查後發現本河段之低灘地遭當地居民佔用耕種或它用的情形顯著(詳圖 3.8)，且於瑞芳橋附近可見有傾倒廢棄土的情況，嚴重影響當地河岸景觀及水質(詳圖 3.9)。另於瑞峰橋上游處之混凝土河岸坡腳處發現混凝土消波塊，經查閱相關資料可知，其為 97 年辛樂克颱風時，為擔心洪水上漲造成災害而暫時拋置，然經現勘得知現地河床為岩盤，護岸坡趾應無沖蝕之虞，故若目前已無搶災之功用，為避免影響當地環境景觀，建議可將消波塊移除。

(a) 新柑橋附近佔用河灘地耕種

(b) 瑞芳橋下佔用河灘地洗滌

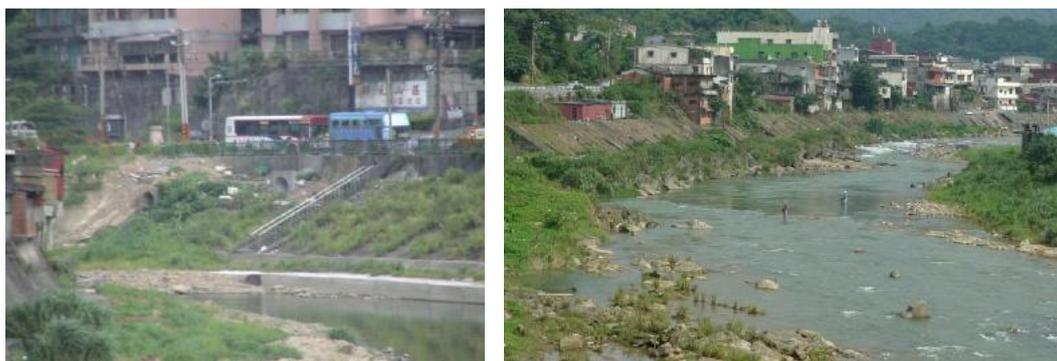
(a) 瑞芳橋附近遭頃倒廢棄土

(b) 瑞峰橋附近堤防之消波塊

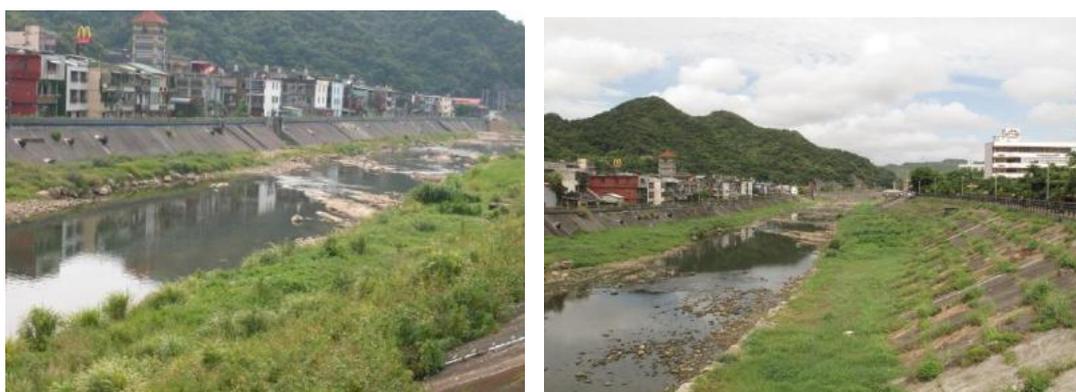
本河段已存在既有之混凝土堤防，由於安全性無虞，故此河段僅於堤防坡腳處拋置石塊，以營造河川低灘地並植生，達到河岸景觀改善的目的。經現勘後所得的結果與之前的照片相比對(詳圖 3.10)，本區段之環境景觀變化不大，且河岸安全性無虞。

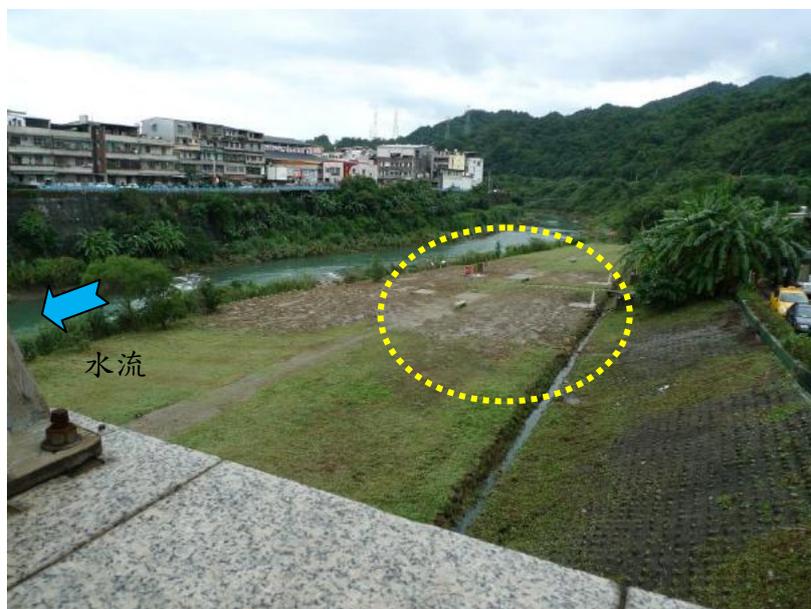
圖 3.16 碇內區段瑞慶橋附近現況(100 年 10 月攝)

『基隆河治理計畫（前期計畫）治理後之河川調查與評估（1/2）』成果報告及種植喬木、灌木。剛完工時如圖 3.15 所示，除了於堤頂及高灘地設置休閒步道之外，亦設有人工濕地及截水溝，以營造河岸景觀。圖 3.15 亦顯示施工完成一段時間之後，除坡面綠化效果佳之外，人工濕地亦有良好的生態景觀營造表現，然經本局於 100 年 10 月再次現勘之後發現，除了休閒步道，原本規劃之人工濕地已被填平(如圖 3.16)，經詢問主管機關方得知，由於人工濕地的生態營造成功，使當地蛙類及蛇類迅速繁殖，造成當地民眾於進行休閒活動時的恐懼，進而要求填平人工濕地。

1. 大致而言，本區段護岸無立即危險之處，河道沖蝕及淤積現象亦不顯著。
2. 瑞慶橋附近利用高灘地設置之休閒場所，經當地民眾反應可及性不佳，且景觀營造略顯單調，影響民眾使用的意願且易造成治安死角及環境污染，建議可增設部份越堤階梯，方便民眾到達，並且改善高灘地的景觀，增加民眾使用與維護的意願。
3. 碇內抽水站附近之植生復育情形良好，惟護岸坡腳灌木叢有垃圾殘留的現象，對河岸景觀有所影響，建議主管機關應定期清除。
4. 暖江橋附近河段存在相當特殊之壺穴地形，建議相關單位於未來暖江橋進行改建工程時，除了避免對壺穴地形造成破壞之外，亦可以增設觀景步道及解說牌，提供民眾一個可以近距離觀賞的教育示範場址。

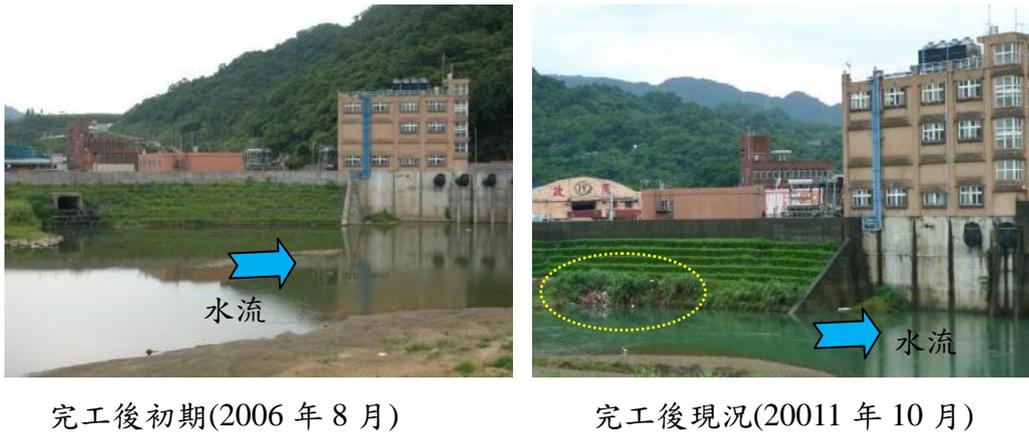
圖 3.17 碇內抽水站附近河岸景觀現況

平順拉平加高，施工至瑞慶橋共計長度約 850m，高度 0~1.5m，既有矮牆不拆除，工程費初估 1,650 萬元；另配合河道整理預計疏挖量 12,500 立方公尺，初估 900 萬元，合計 2,550 萬元。本河段於既有混凝土堤防內構置石籠，並配合植生，依目前現場勘驗結果可以得知(如圖 3.17)，現場植生復育情形良好，且混凝土堤防坡腳並無沖蝕現象發生。惟坡腳灌木叢有垃圾殘留的現象，對河岸景觀有所影響，建議主管機關應定期清除。

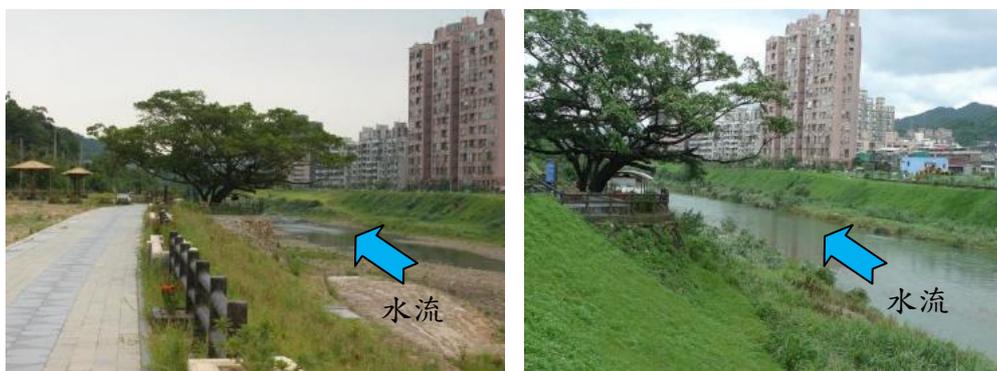
圖 3.18 華江家園社區完工初期與現況照片

本河段亦屬碇內區段增建工程之一，為提供華江家園社區民眾河岸休憩設施與景觀，故增建護岸 385m，河道整理 850m 及仿木欄杆 387m。由圖 3.18 可知，社區自行車步道目前維護良好，河岸植生佳且河道未見明顯的淤積現象，另由圖 3.19 亦可了解護岸植生復育成效良好，坡趾未有明顯的沖蝕現象。由此可知本增建工程已達預期目標，且目前沒有需立即處理之問題。

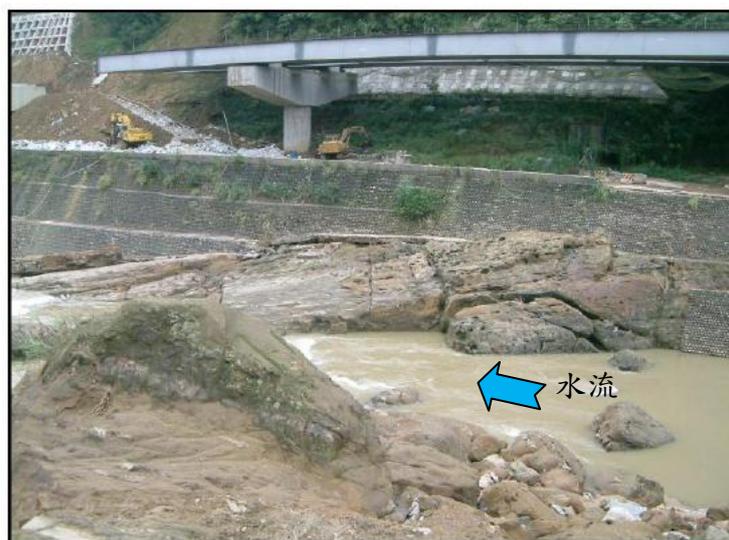
圖 3.20 鋼便橋下游河道大石塊

暖江橋上游河道，鋼便橋下游受大型落石堆積河道左岸及壺穴地形影響（如圖 3.20），造成河道束縮致上游河道水位壅高，因此擬整理河道，並敲除前開石塊，疏通瓶頸河道，總計挖岩方 1,200 m³，並配合既有道路築設護岸。

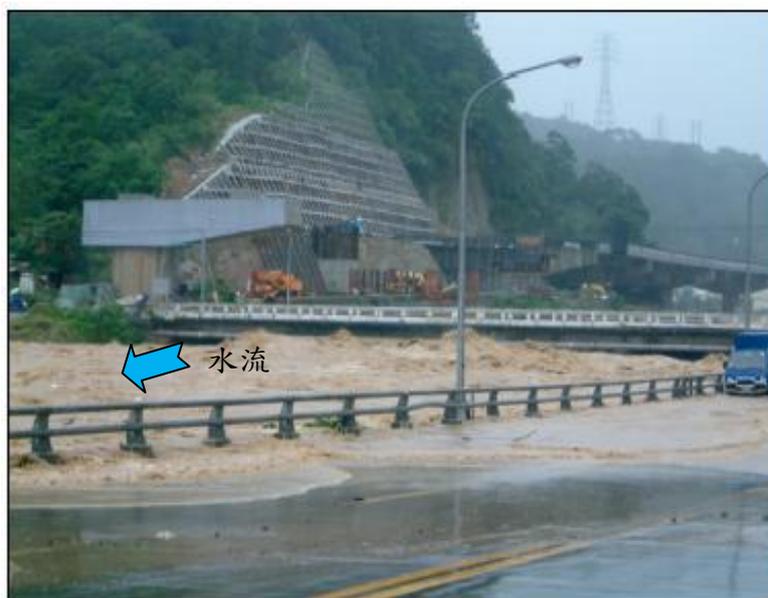
圖 3.21 納坦颱風暖江橋上下游護岸洪水情況

自暖江橋左岸上下游 400m，其路面高程尚未達計畫洪水位，於 94 年納坦颱風時，河水曾泛濫至路面(詳圖 3.21)，故擬配合既有道路及護岸採造型矮牆加高平均 1.2m，長約 400m，初步估計 360 萬元整(詳圖 3.22)。

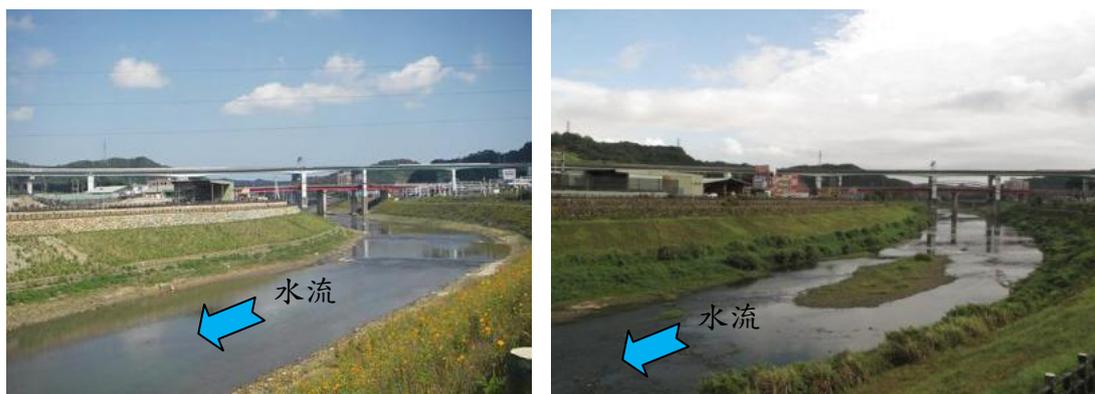
本河段經治理後，河岸石籠工法處植生復育情形顯著，且坡趾拋角石之抗沖蝕效能良好，經本局現勘後發現，本河段之河岸線已不若剛完工時筆直，逐漸因局部的沖蝕及淤積而形成近自然之河岸線(詳圖 3.29)，且坡趾處之灌木叢生長情形良好，除了防洪安全無虞之外，近自然的河岸線將有助於生物

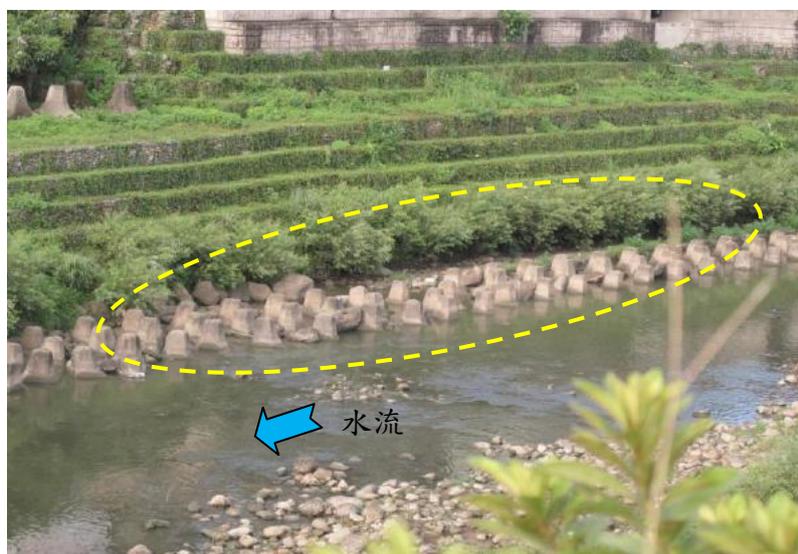
圖 3.32 大華橋至崇智橋間部份河段坡趾遭淘蝕現象(100 年 8 月攝)

本河段於治理前，河岸發生崩塌且景觀遭受嚴重破壞(詳圖 3.30)，故於初期計畫便已於大華橋至崇智橋左右岸構築堤防工程，並由本局負責執行，經初期治理計畫整治，完成基本計畫 10 年洪水頻率保護程度之護岸施設及河道疏浚，經重新檢視，堤防高度足以達到 200 年洪水頻率保護程度，故僅於左岸 531 公尺，右岸 640 公尺增設石籠並配合植生，以進行景觀營造，完工後初期情況詳圖 3.31。今經本局現勘之後發現，於部份河段(N 25°06'0.4"/E 121°43'07.7") 施工時所拋設之混凝土消波塊已明顯裸露，顯示該河段有沖蝕的現象發生，且已逐漸往坡趾附近淘蝕，由圖 3.32 可以得知，坡趾處之灌木叢已有遭淘空的現象，雖尚未影響石籠護岸之安全性，然應特別留意其後續發展。

1. 本區段治理前、中及後之綠被覆地面積變化不大，顯示治理工程並未破壞現地之綠被覆率。
2. 大華橋至崇智橋間河段(N25°06'0.4"/E121°43'07.7") 施工時所拋設之混凝土消波塊已明顯裸露，顯示該河段有沖蝕的現象發生，且坡趾處之灌木叢已有遭淘空的現象，雖尚未影響石籠護岸之安全性，然應特別留意其後續發展。
3. 崇智橋附近護岸上(N25°05'50"/E121°42'24.2")堆積大量垃圾，嚴重影響當地景觀，故應儘早清除並加強維護管理與河川巡守。
4. 大華區段採用多種生態治理工法，包括加勁土堤、石籠、沃土噴植、拋角石護坡及覆土植生等，除了小部份河岸坡趾遭局部沖蝕之外，其餘治理成效大致良好，且河岸線逐漸因沖淤平衡而形成近自然型河道，大部份河道之植生復育情形亦十分良好，故建議此河段可以於未來申請成為生態工法之環境教育場址。

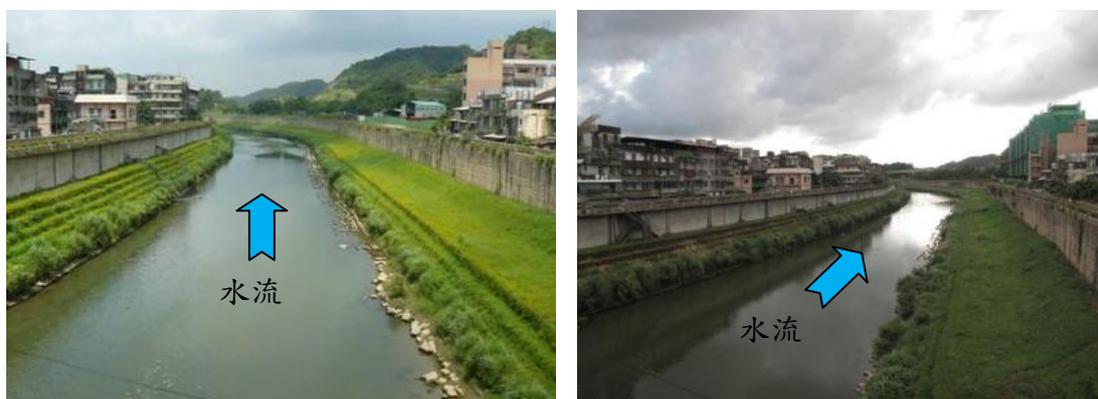
本河段因緊鄰住宅區在顧及通洪斷面、無餘裕空間下，採擋土牆工法克服，基礎以基樁增加承载力，坡面採石籠近自然工法表面孔隙多利於兩棲類、魚類等動物覓食、繁殖等棲息空間，餞道設寬 4~5m 充作防汛搶險用，餞道側設花台種植杜鵑花以美化環境提供居民休閒空間(詳圖 3.33)。經比較治理後的情況可以得知(詳圖 3.34)，本河段之坡面植生復育情形良好，且於坡趾處生長之灌木叢有助於增加河岸之穩定性，避免遭受沖蝕，現勘後發現，目前現地該治理工法的表現情形良好，無需加以處理，且河岸線已較剛治理完成時自然。

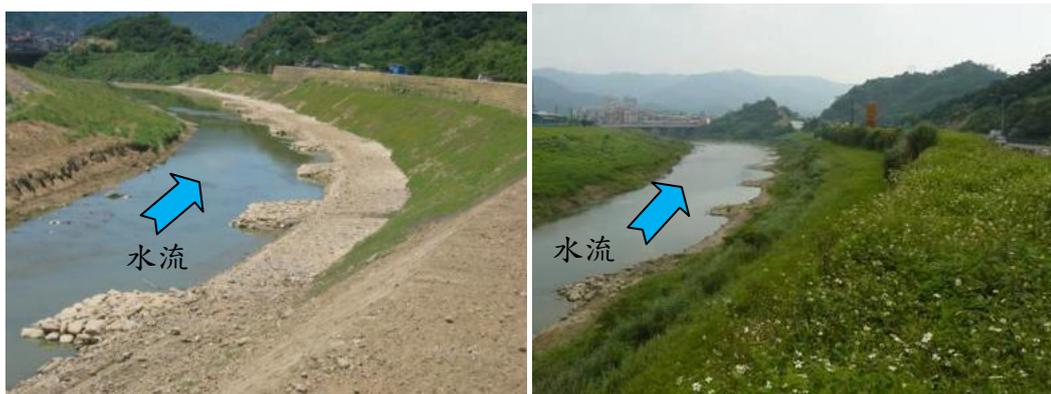
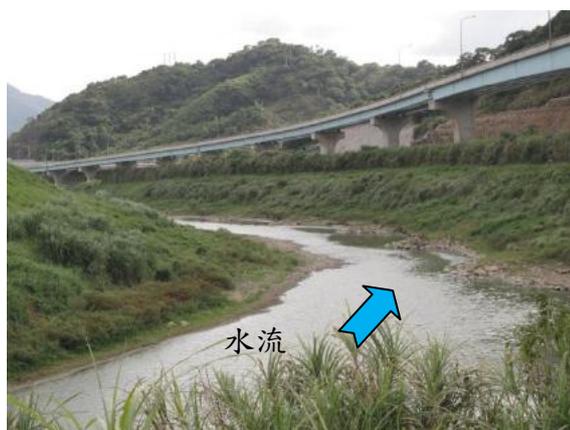
圖 3.37 六合橋至五福橋間河段治理後之變化情形

本河段堤防工程為六合橋至五福橋河段，由於屬凹岸，樁號 0+558-1+085 段，沿中山高速公路設置 527m 長之加勁土堤，高 7.5m，堤頂寬 3 至 4m，並於表層植生綠化；樁號 0+000 至 1+195 段施設箱型機編石籠之基腳保護工高 9 至 14m，並每隔 50m 設置拋石丁壩一座共計 16 座，以導正流向穩定流心。另排水附屬構造部分，包含 14 座排水工及堤後排水 255m 等。圖 3.37 顯示本河段自完工後初期至治理後現況之變化情形，由照片可知，本河段之植生復育情形十分良好，河岸線因土石沖淤平衡而形成近自然之蜿蜒情形，另外拋石丁壩亦發揮穩定流心的功效，故雖形狀有所改變(部份拋石流失)，但卻未損及河岸之穩定性。

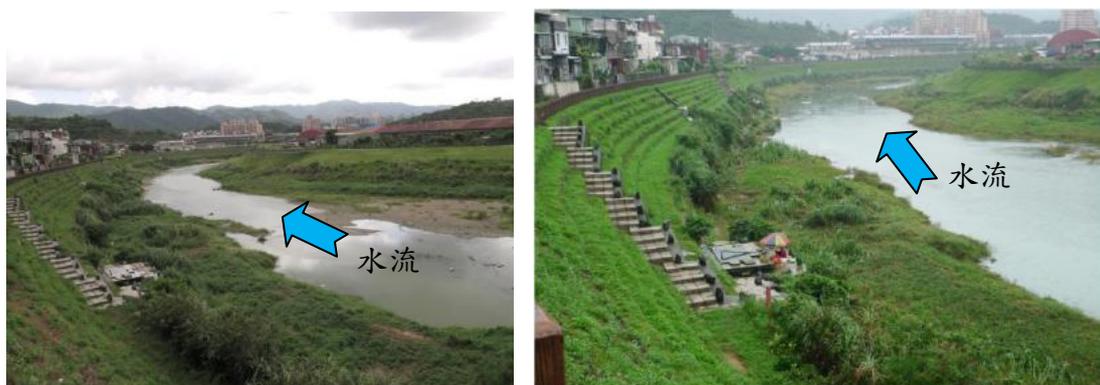
本局分別於100年8月及10月至現地勘查，由現勘結果可以得知(圖 3.44)，除了石籠護岸表面植生情形良好之外，於坡趾處形成一低灘地並且植生茂密，除了可以有效保護護岸坡趾避免沖蝕之外，亦可以提供生物棲息及避難之場所，有利於生物復育。

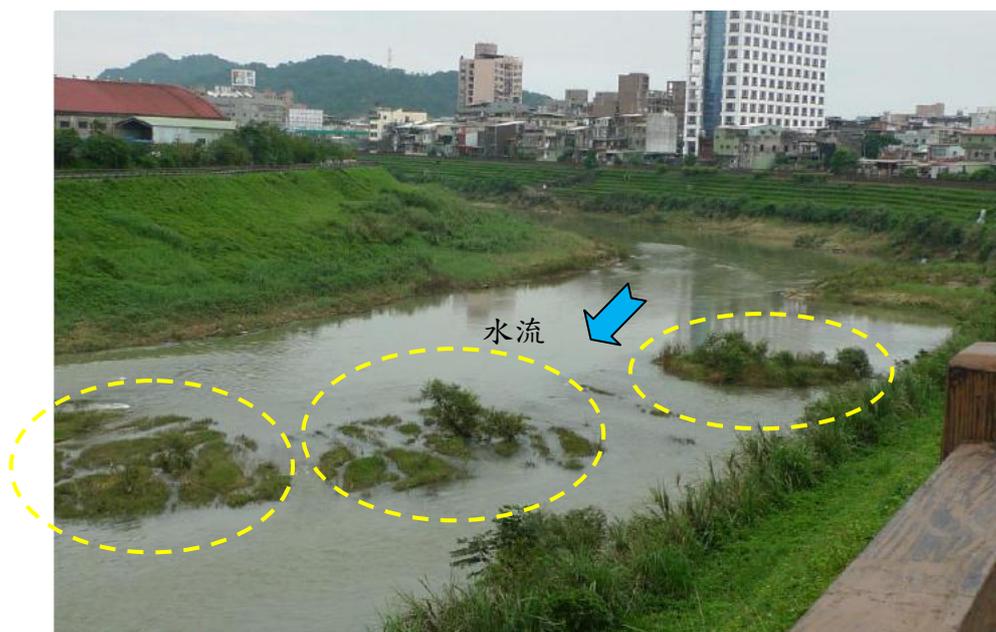
圖 3.46 七賢橋下游之河道淤積現況(100 年 10 月攝)

另七賢橋至六合橋間之左岸屬於攻擊岸，河岸易受水流沖蝕而破壞，故除了石籠護岸之外，亦設置數處丁壩以穩定流心。經本局現場勘查得知，以丁壩穩定河岸邊坡之成效良好(詳圖 3.45)，且拋石丁壩所形成之多孔性，將有助於生物棲息與復育。然於該丁壩群之上游處，由於丁壩穩定流心的功效致使局部地區的河道形成淤積現象，且於淤積之砂洲上生長灌木叢(詳圖 3.46)，為避免影響河道通水斷面積，建議應定期清除淤積土砂及移除河道中之灌木叢。

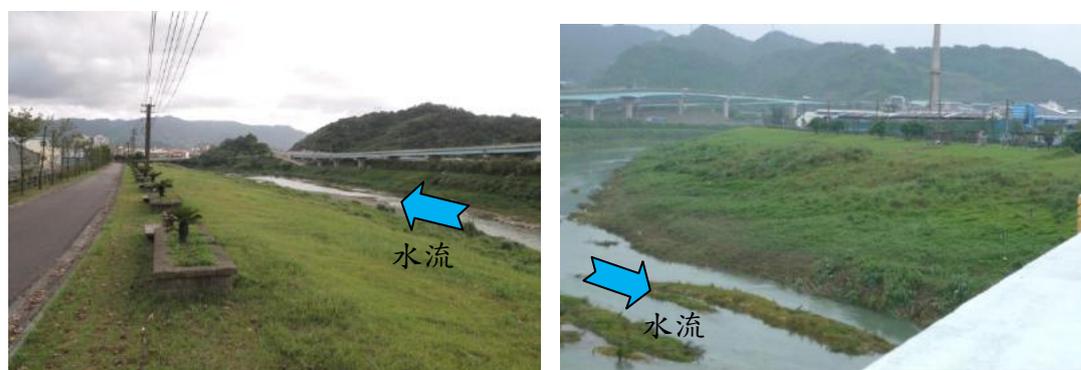
本區段於治理前，現場環境雜亂(詳圖 3.50)，且有部份河岸崩塌情形及河道淤積嚴重，經採用上述之第一工區治理工程施作之後，環境明顯改善許多。經本局分別於 100 年 8 月及 10 月現勘後發現，本區段之植生復育情形良好(詳圖 3.51)，且堤頂步道維護頗佳，另因本區段非位於河川攻擊岸，且護坡之坡面平緩，故並未特別設置坡趾抗沖蝕工程，且由現勘結果得知，坡趾並無明顯的淘蝕現象，且於臨水處開始有灌木叢的生長，顯示本工區之坡趾安全無虞，且環境景觀復育成效佳。

圖 3.51 六合橋至五福橋前段(0k+100~0k+359)現況(100年8月攝)

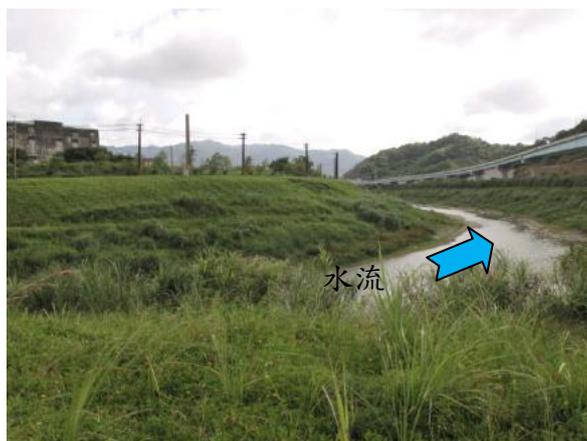
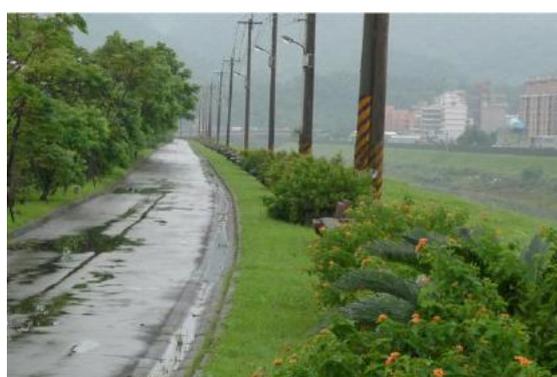
本區段要利用既有牆面施做加勁土堤，該既有牆面先以混凝土工補強處理。本區段於坡面採用石籠加上覆土植生，經本局分別於 100 年 8 月及 10 月現勘後發現植生復育情形良好(詳圖 3.52)，且堤頂設置之人行步道植草磚植被生長佳且植栽之喬木及花台均有不錯的表現，對當地的環境景觀營造有其正面的助益。另因本區段非位於河川攻擊岸，故由現勘結果得知，坡趾並無明顯的淘蝕現象，且於臨水處開始有灌木叢的生長，顯示本工區之坡趾安全無虞，且環境景觀復育成效佳。

圖 3.52 五福橋下游左岸及堤頂步道(2011年10月)

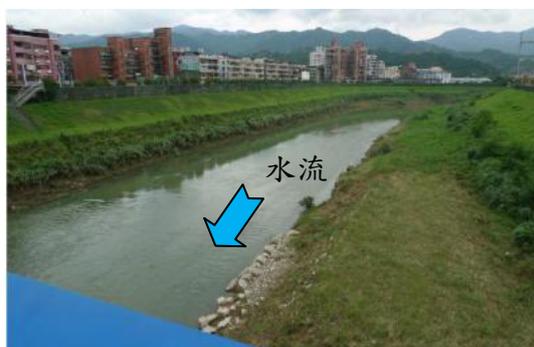
(d) 治理後現況(100年10月攝)

本河段於治理前，河岸崩塌情形嚴重且既有之堤防結構已不堪使用(詳圖 3.57(a))，故於基隆河初期實施計畫中，於右岸施築 1,767m 之防洪牆及混凝土護岸，並已於 90 年 5 月完工(詳圖 3.57(b))，然因混凝土坡面光滑，生物不易存活，再加上現地環境景觀單調，故隨後於前期計畫實施期間，利用石籠直接鋪設於既有之混凝土坡面上，並且配合覆土植生(詳圖 3.57(c))。經本局現勘後可知，本河段現地植生復育情形良好(詳圖 3.57(d))，且於坡趾處已有灌木叢生長，將可有效增加護岸坡趾之抗沖蝕能力。

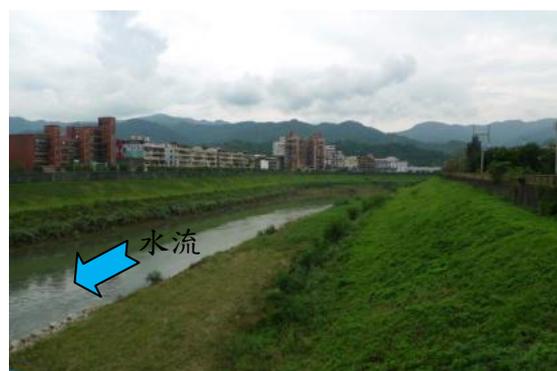
(d) 治理後現況(100年10月攝)

故隨後於前期計畫實施期間，利用石籠直接鋪設於既有之混凝土坡面上，並且配合覆土植生(詳圖 3.58(c))。經本局現勘後可知，本河段於坡面處之現地植生復育情形良好(詳圖 3.58(d))，然若仔細觀察其坡趾處，發現原本埋置於覆土下方之 5T 異型塊已嚴重裸露並傾頽(詳圖 3.58(e))，顯示本河段之坡趾有沖蝕的現象發生，雖尚未損及護坡主體結構之安全性，然建議主管機關應多加注意其後續發展，必要時施以合宜之補強措施。

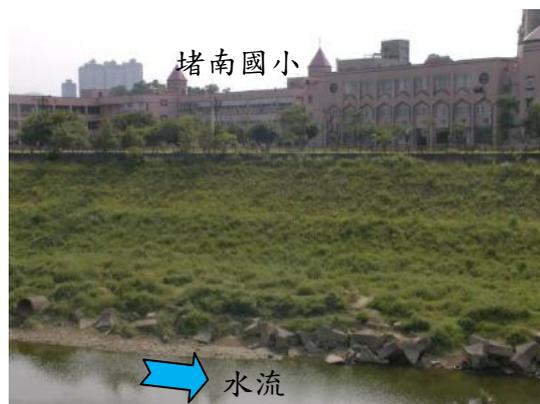
(e) 坡趾處沖蝕現象(100年10月攝)

圖 3.58 實踐橋至百福橋左岸治理前、中及後之環境變化

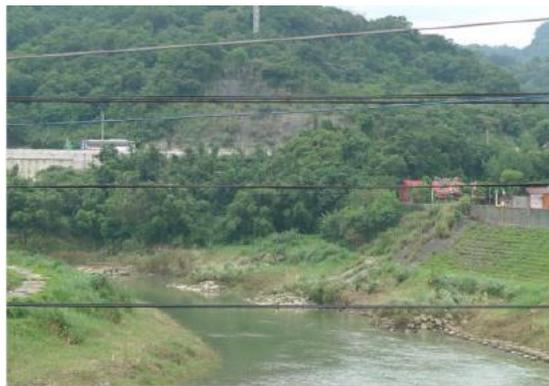
(b) 丁壩群現況(100 年 10 月攝)

遭受水流攻擊，故於百福堤防河道凹岸 3 處佈置丁壩群，計 16 支拋塊石丁壩，以穩定河槽，減少凸岸淤積(詳圖 3.60(a))。經本局現勘後得知(詳圖 3.60(b))，該丁壩群雖有部份塊石遭受沖毀而縮短壩體的長度及形狀改變，然確實發揮穩定河岸的功效，且於壩體上方亦佈滿植生，顯示治理工程已與當地景觀融為一體，河岸邊的灌木叢亦有明顯的成長，如此一來將可有效的提高河岸的抗沖蝕能力。

圖 3.60 百福橋下游攻擊凹岸之丁壩群治理工程現況變化

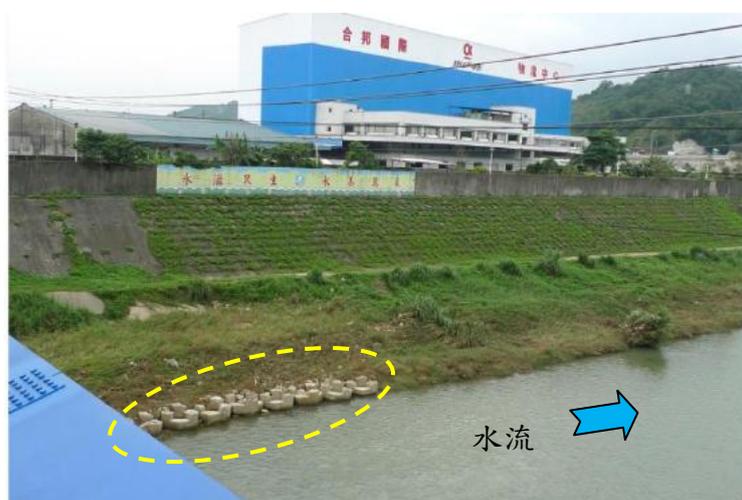
(c) 治理後現況(100 年 10 月攝)

本河段於治理前曾遭受洪水攻擊，致使河岸嚴重毀損(詳圖 3.61(a))，故於基隆河初期實施計畫中，於左岸佈設 1,069m 之防洪牆及混凝土格框護岸，並已於 90 年 7 月完工(詳圖 3.61(b))，另於本河段之低水護岸表面及低灘地之異型塊石上覆土植生。經本局現勘後可知，於低水護岸及異型塊表面之植生情形良好(詳圖 3.61(c))，且於高水護岸之造型混凝土表面的植生情形亦有不錯的表現。另觀察坡趾處之變化，發現並無明顯的沖蝕現象，僅於百福橋下游處有部份異型塊，因橋墩改變水流流心，致使附近河岸遭攻擊而裸露。

圖 3.61 百福橋至千祥橋左岸治理前、中及後之環境變化

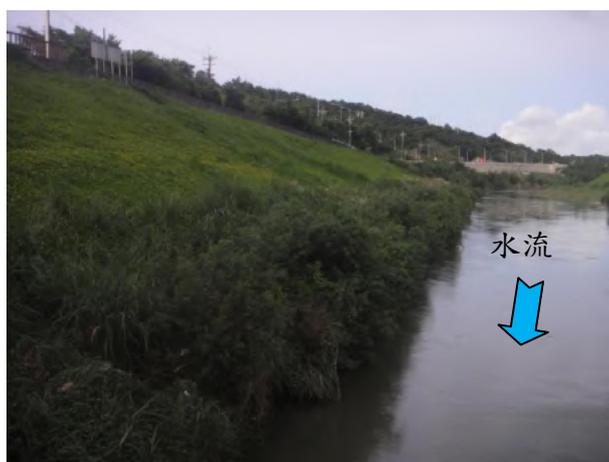
(c) 現況(100年11月攝)

於千祥橋上游處之右岸河段在尚未治理前，河道邊坡並未施做任何治理工程，故隨處可見局部崩塌及沖蝕溝(如圖 3.68(a))，為提高本河段之安全性，故於初期治理計畫中，採用石籠工法構築護岸，之後於前期計畫中，將既有石籠護岸再往上堆疊石籠至計畫提頂(如圖 3.68(b))。經本局現勘後得知(如圖 3.68(c))，現場之植生相當茂密且坡趾並無明顯的沖蝕現象，坡面石籠亦未見變形及滑動的情形，故安全性良好。

圖 3.68 千祥橋上游右護岸治理前、中及現況

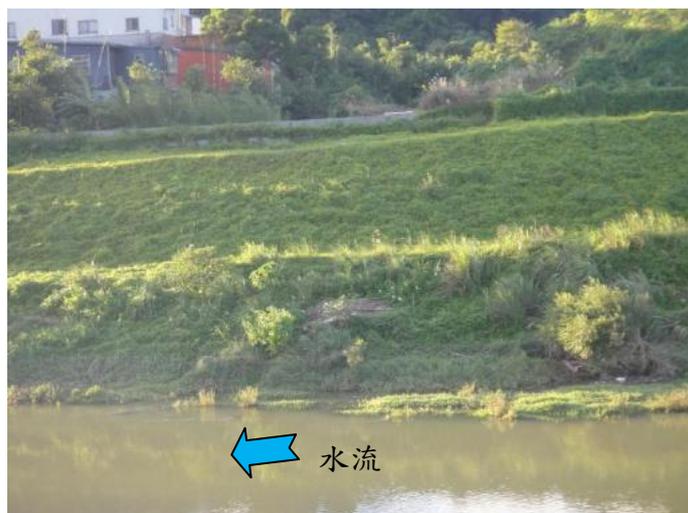
本河段採用二種不同之治理工法，其中 0k+279.15~0k+478.28 間，於既設混凝土護岸以上採施設方籠的方式築堤至堤頂，並設置步道及側溝(詳圖 3.72)；0k+478.28~0k+672.58 間，以既設石籠施築方式往上堆壘至堤頂，並注意堤後排水。圖 3.73 顯示目前該河段之治理成效良好，且植生復育情形顯著，另於坡趾處有局部淤積的情形。

圖 3.73 高速公路二號橋至長安大橋間河段右岸治理後現況(100 年 11 月攝)

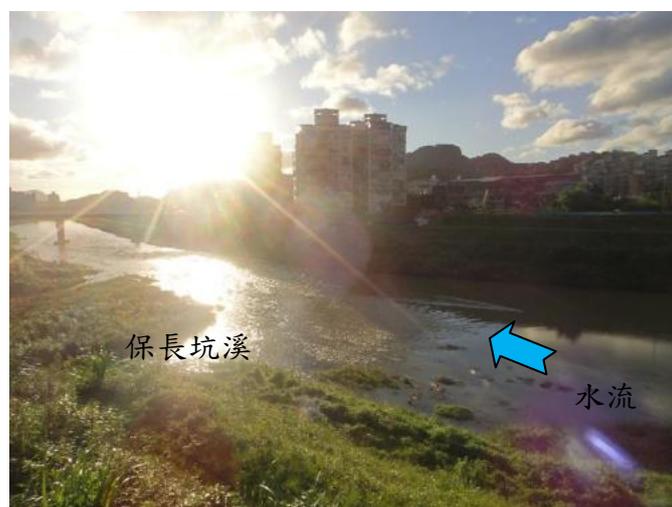
另本河段之長安大橋附近(N25°04'52.3"/E121°40'15.8")，由於長期受到保長坑溪的直接攻擊，故右岸之坡趾已有明顯的沖蝕現象(詳圖 3.74)，建議主管機關應於保長坑溪與基隆河主流河道匯流口附近之河岸，拋置角塊石或異型塊，以減少水流直接攻擊所造成的河岸沖蝕。

圖 3.74 保長坑溪匯流口所造成之河岸攻擊現象(100 年 11 月攝)

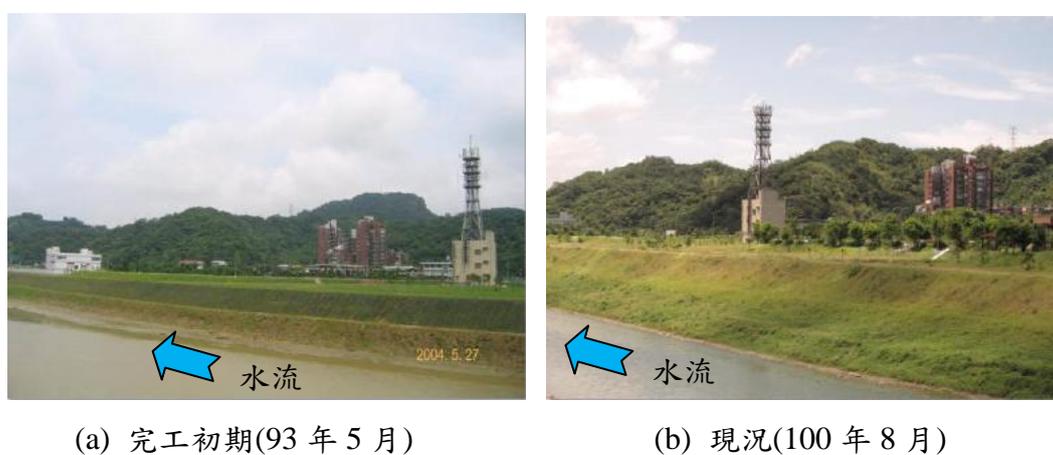
另外於執行前期計畫中，為了達到生態親水的目標，在原本土堤部分植生並於 3 公頃之滯洪區內設置步道景觀營造及休閒設施等，成立「水返腳生態園區」，提供民眾休憩散步空間，由完工初期及現況可以得知(詳圖 3.78)，本河段之治理成效十分良好，河岸之植生亦十分茂盛，且河岸之外觀已日趨平緩，不若剛治理完成時之人工化，顯示本河段之護岸已愈來愈近似於自然行為，且坡趾處亦無沖蝕現象發生，由此可知本河段之治理工法得宜，已達到防洪安全及景觀營造等雙重目標，且民眾對於水返腳生態園區所提供之休閒親水場所接受度高，故使用率高且維護管理優良。經評估，本河段亦十分合適申請成為生態工法之環境教育示範場址。

圖 3.78 長安大橋至台五乙橋間河段右岸前期計畫執行成效

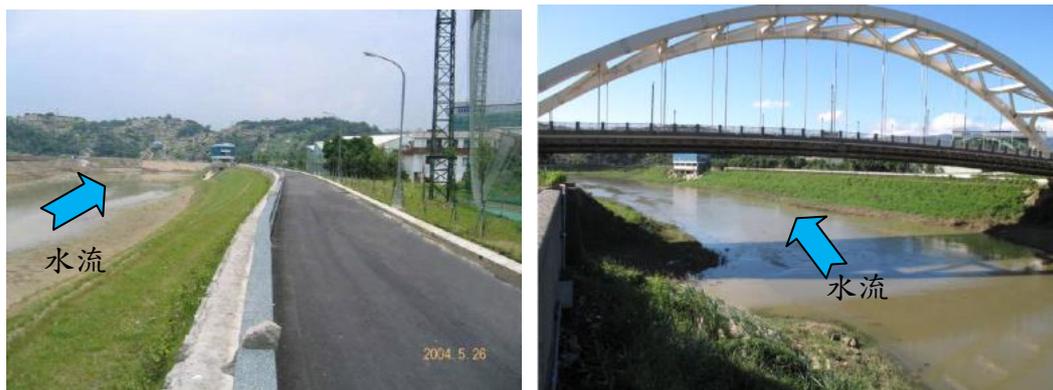
本河段採加勁擋土牆構築堤防，並於堤頂設置寬 6.0m 之防訊道路，堤後則配合植栽綠美化，治理完成初期之情形詳圖 3.79(a)，經本局現勘後可以發現本河段之治理成效良好(詳圖 3.79(b))，坡面綠美化情形顯著且坡趾無明顯之沖蝕現象。

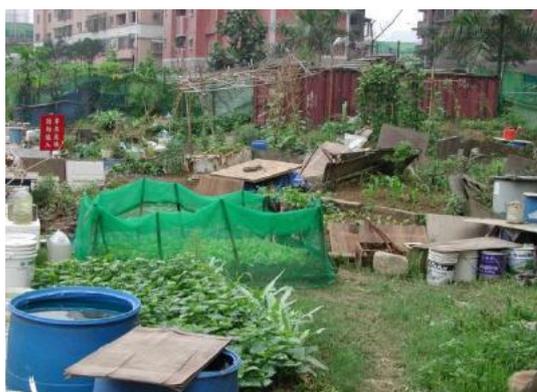
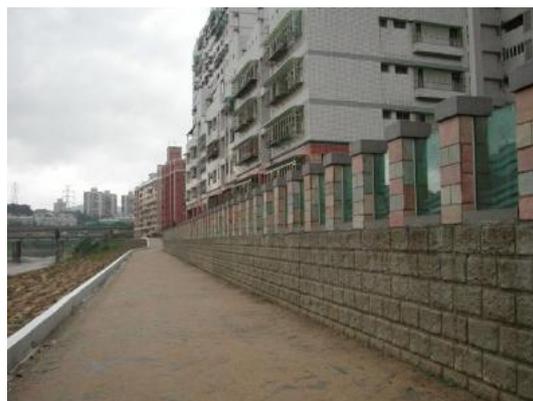
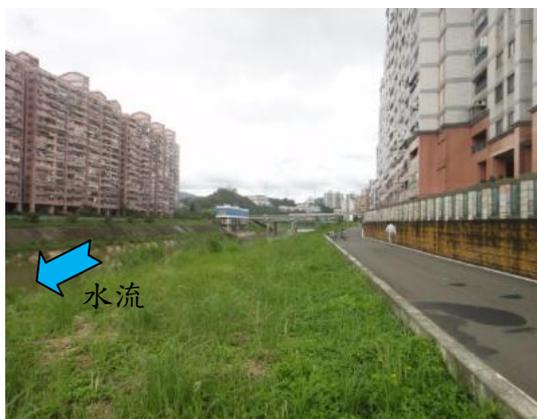
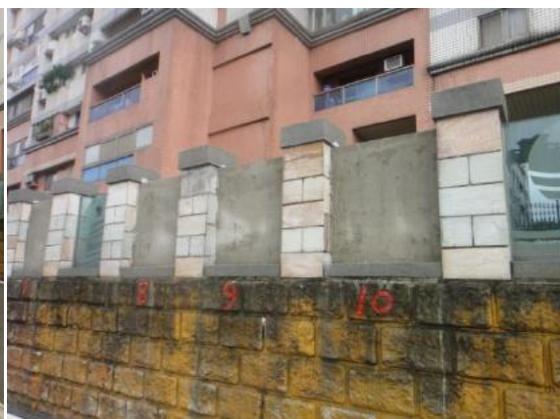
圖 3.84 0+713~1+656 堤段治理前、中及後之環境變化

本河段由於緊鄰建築物，故採用第三種標準斷面來施作，於原有石籠護岸後方土堤上，收購私有土地後，以混凝土構築垂直防洪牆，為增加當地居民之視野親水性，故防洪牆採用強化玻璃來施作觀景窗(詳圖 3.84)。經本局現場勘查後得知，本河段之治理工程表現良好，並無防洪安全上的疑慮且植生成效佳，然強化玻璃觀景窗已有部份毀損，且採用混凝土重新修補，已喪失原規劃之視覺親水功效，實屬可惜。

(d) 部份毀損之玻璃觀景窗

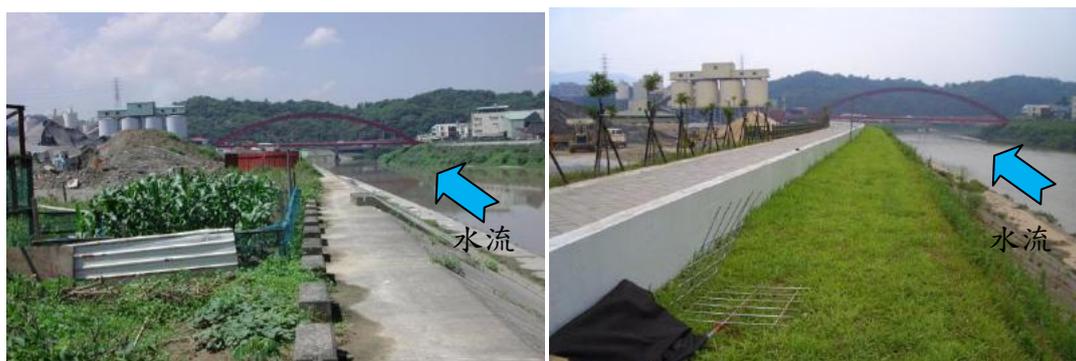
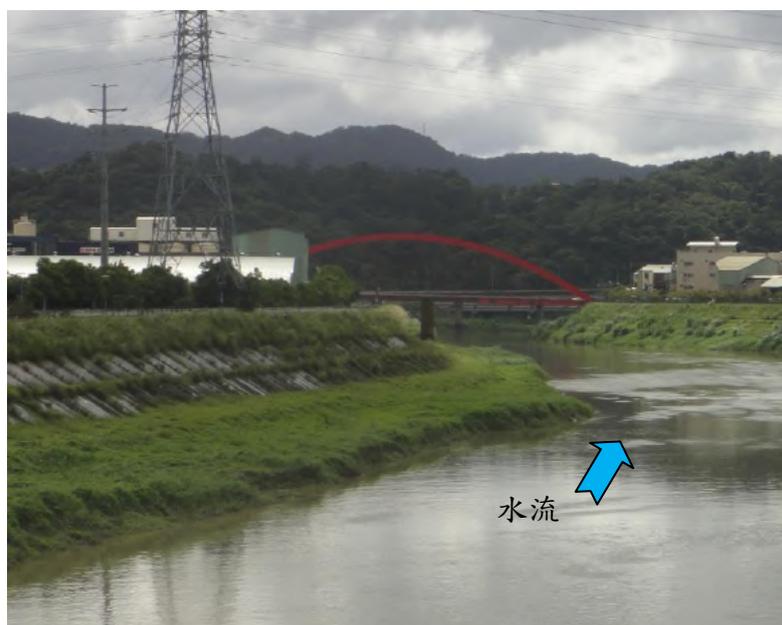
圖 3.85 2+072~3+213 堤段治理前、中及後之環境變化

本河段採用第二種標準斷面來施作，於原有混凝土護坡上以加勁土堤加高堤防，收購私有土地後，於堤頂以加勁土堤加高堤防，並於堤頂設置便道與植栽(詳圖 3.85)。經本局現場勘查後得知，本河段之治理工程表現良好，並無防洪安全上的疑慮且植生成效佳。另外堤頂便道之維護管理良好，提供

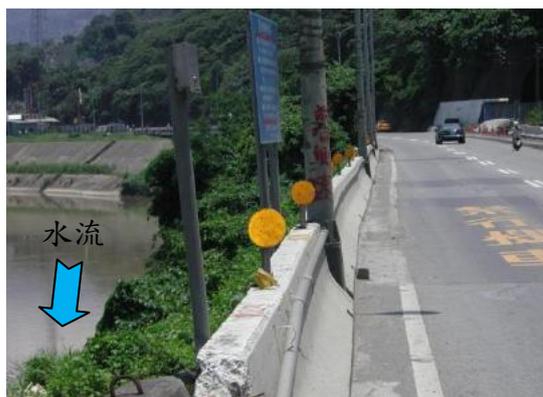
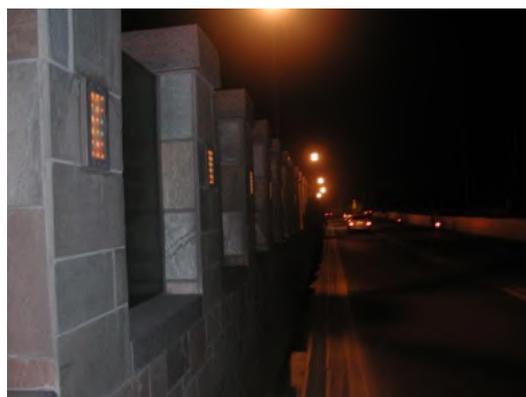
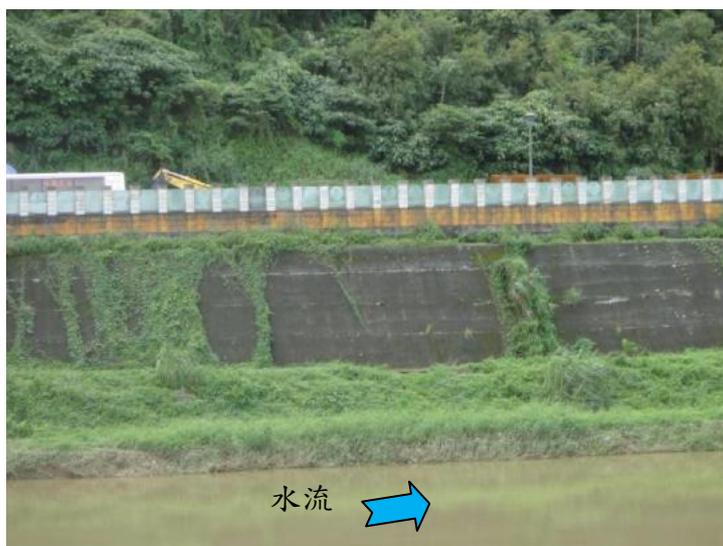
圖 3.86 2+072~3+213 堤段治理前、中及後之環境變化

本河段位於汐止大同路，由於緊鄰道路無足夠的故腹地可供利用，故直接於道路側購築防洪牆，以達到200年的防洪高度，然為增加景觀視覺效果，並降低用路人的壓迫感，故防洪牆採用強化玻璃來構築觀景窗(詳圖 3.86)。經本局現場勘查後得知，本河段之治理工程表現良好，並無防洪安全上的疑慮且植生成效佳。另外堤頂便道之維護管理良好，提供當地居民一個完善的休閒場址。

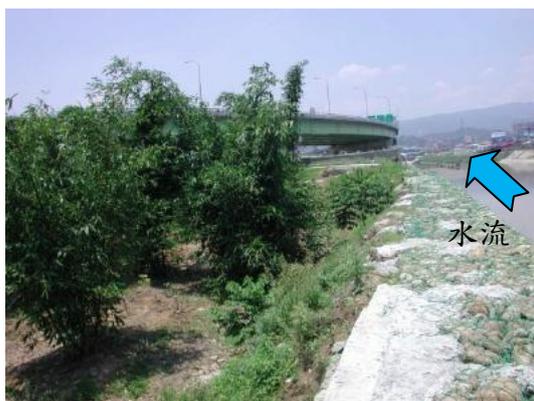
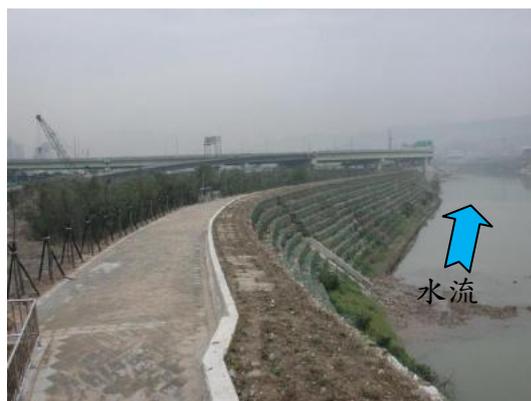
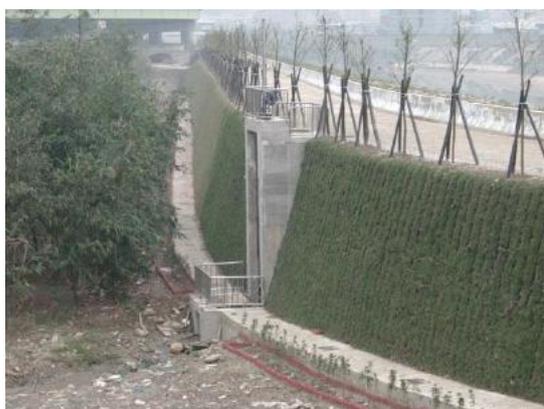
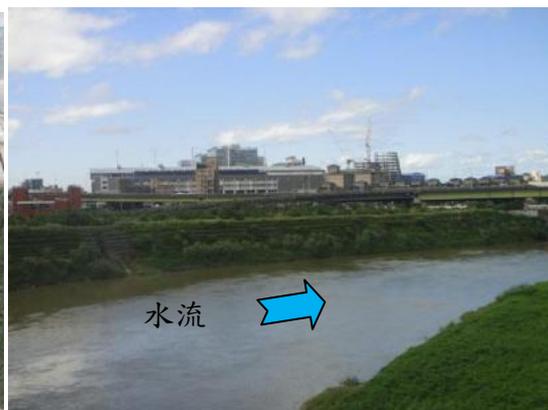
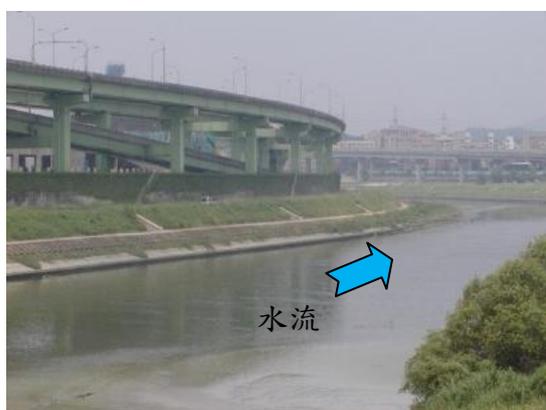
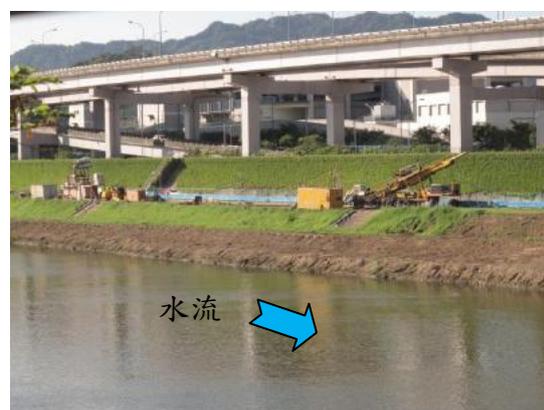
圖 3.87 大坑溪口段堤段治理前、中及後之環境變化

本堤段部份河段採用第一種標準斷面，部份採用第三種標準斷面來施作，由圖 3.87 可以得知，不論採用那一種斷面施作，至目前為止之治理成效均已發揮，河岸植生復育成效良好且坡趾無沖蝕的危險。另外堤頂便道之維護管理良好，提供當地居民一個完善的休閒場址。

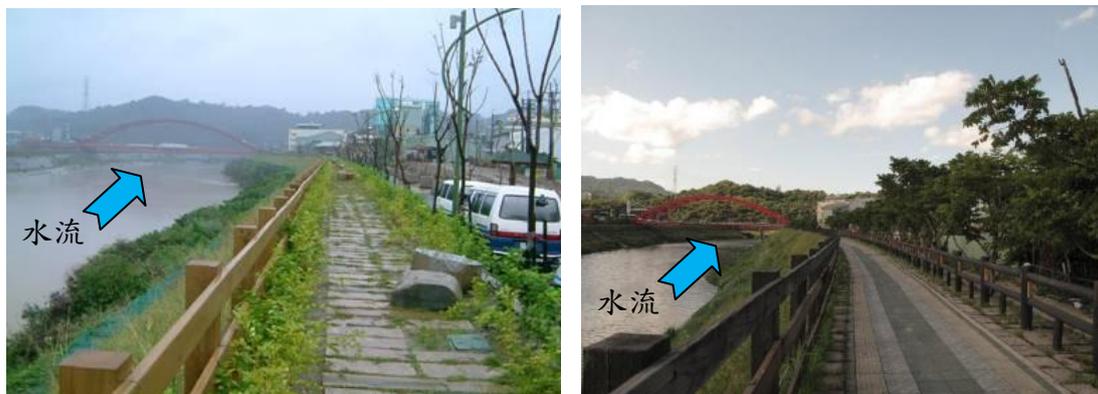
圖 3.91 南陽大橋下游處治理完工初期與現況

本河段採用標準設計斷面 III 來進行治理，為加強原堤防之抗沖蝕能力，於河水直沖段施做蛇籠工以保護原堤防，並以原堤防為基礎往上填築加勁土堤，並利用此區較寬廣之高灘設計為綠化公園，公園內除休閒步道外，並設置石桌石椅組以供休憩。堤頂採 2m 寬之枕木步道，堤後水防道路維持 5m 之設計。完工後初期如圖 3.91(a)所示，經過一段時間之後，石籠護岸表面植生愈來愈茂密，另外本河段之堤頂步道亦有重新翻修(詳圖 3.91(b))，且景觀維護良好。本局現勘時亦發現，此河段有部份淤積嚴重的現象並長滿綠被覆(如圖 3.92) (N25°03'19.9" / E121°37'32.8")，雖然對於景觀營造與生態復育有

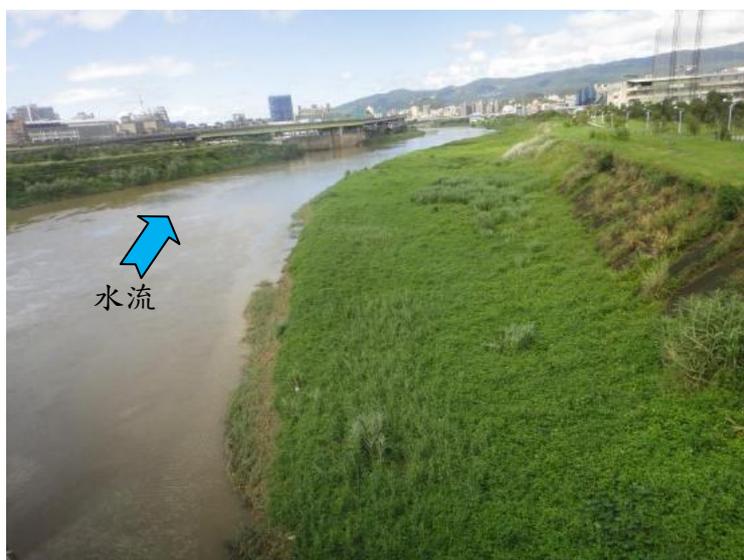
『基隆河治理計畫（前期計畫）治理後之河川調查與評估（1/2）』成果報告正面的幫助，但卻可能造成河道流心改變，進而使得對岸(樟樹區段)形成攻擊岸，危及到對岸石籠護岸之安全性。

圖 3.92 南陽大橋下游河道淤積現況(100年11月攝)

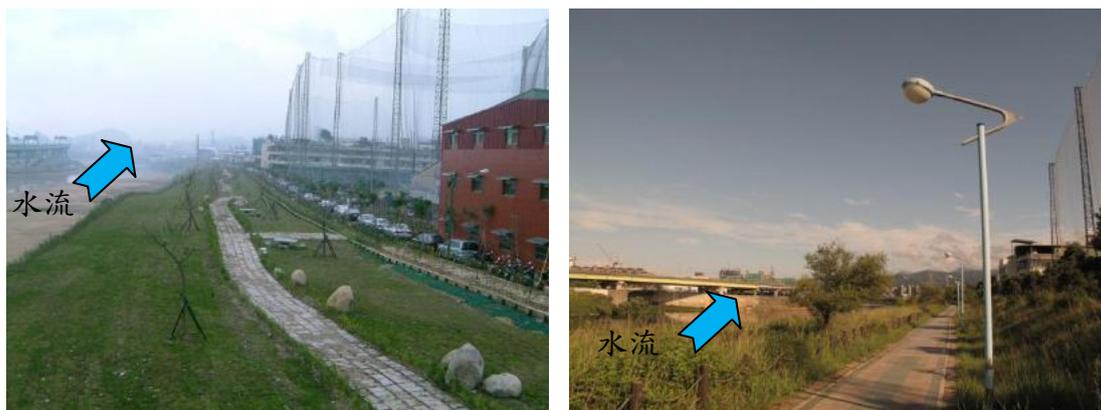
圖 3.93 北山大橋至內溝溪匯流口間河段治理完工初期與現況

本河段採用標準設計斷面 III 來進行治理，為加強原堤防之抗沖蝕能力，於河水直沖段施做蛇籠工以保護原堤防，並以原堤防為基礎往上填築加勁土堤，完工後初期如圖 3.93(a)所示，本河段之堤頂步道亦有重新翻修(詳圖 3.93(b))。並利用此區較寬廣之高灘設計為綠化公園，公園內除休閒步道外，並設置石桌石椅組以供休憩，然目前部份之石桌椅已毀損不勘使用(如圖 3.94(a))，另外本河段緊鄰著住宅區及部份工業廠房，現勘發現仍有污水直接流入河川中，嚴重影響基隆河水質(如圖 3.94(b))。

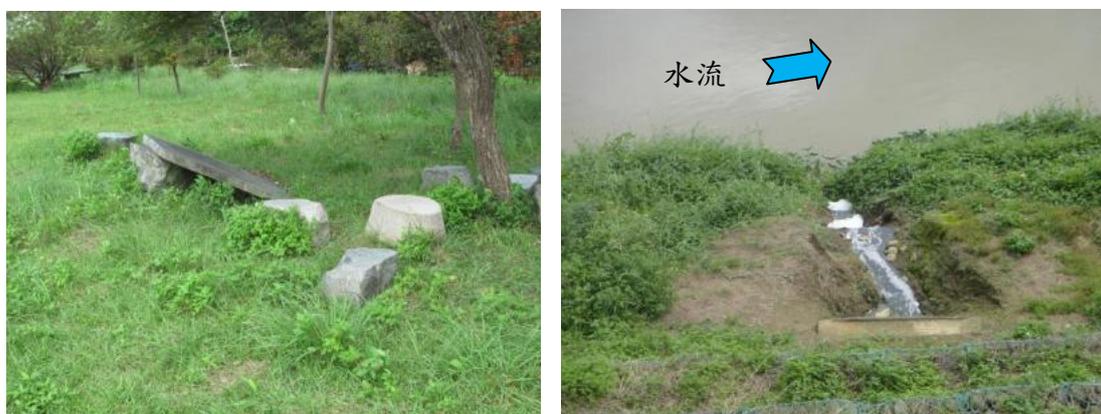
(a) 毀損之石桌椅(100年11月攝)

(b) 污水排放(100年11月攝)

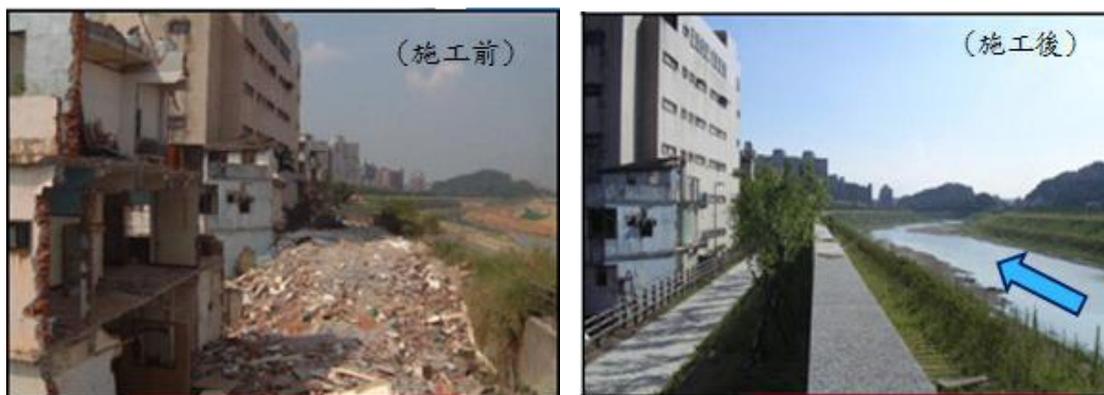
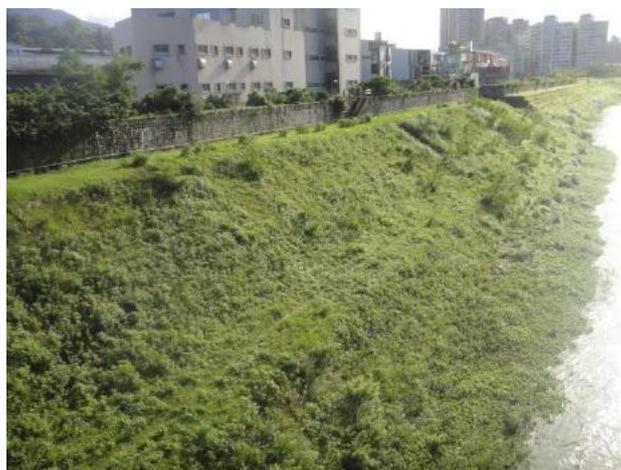
圖 3.97 長安橋下游段防洪牆階段化施工前後及現況

本河段因緊鄰既有建築，故防洪牆後已無足夠腹地可供使用(詳圖 3.97(a))，故僅於防洪牆後徵收部份土地施設自行車步道，並於防洪牆後與自行車步道間植栽喬木(詳圖 3.97(b))，同時於防洪牆前設置石籠，使其坡面階

梯化，以利植生及環境景觀營造，經本局現後可以得知，目前階梯化牆面之植生情形良好，且原本階梯化之石籠設置，已因植生復育良好而逐漸形成緩坡化(詳圖 3.97(c))，坡趾亦無沖蝕的現象發生且有部份淤積之河灘地形成，增加其綠被覆地面積；另防洪牆內之自行車步道維護情況佳，喬木亦較剛完工時茂密許多，顯示本區段採用石籠緩坡化並覆土植生之環境景觀營造策略奏效。

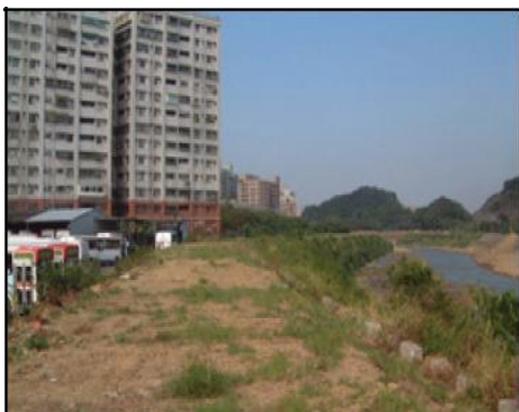
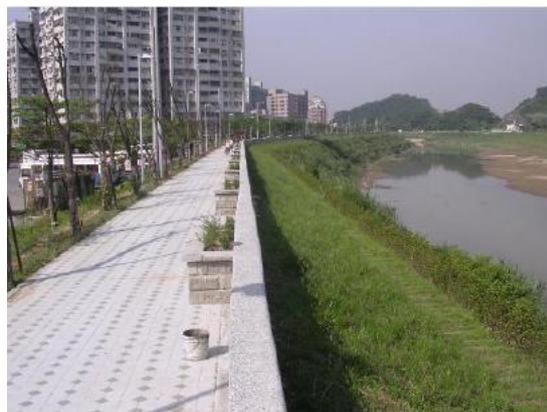
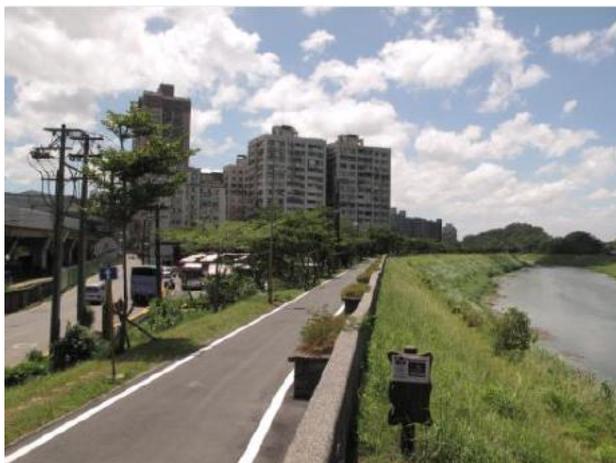
圖 3.98 五堵抽水站下游段土堤填築並加固施工前後及現況

本河段於治理前，原有土堤之高度不足以抵抗 200 年之洪水位，且現地之景觀雜亂(詳圖 3.98(a))，故於原土堤上方再以回填方式加高，另為填增加土堤之強度，故堤心以土壤強化工法補強。沿堤頂均佈設寬約 4.5m 防汛道

『基隆河治理計畫（前期計畫）治理後之河川調查與評估（1/2）』成果報告
路及景觀護欄並予以植栽(詳圖 3.98(b))。經對應現況後可以得知(詳圖
3.98(c))，坡面之植生復育成效佳，且坡趾處有局部之淤積，增加坡趾之安全
性及綠被覆地面積，另坡頂原設計之防汛步道，已因應當地民眾的需要，將
原有之地磚移除並以瀝清鋪成自行車步道，提供一處民眾休閒遊憩的場址。

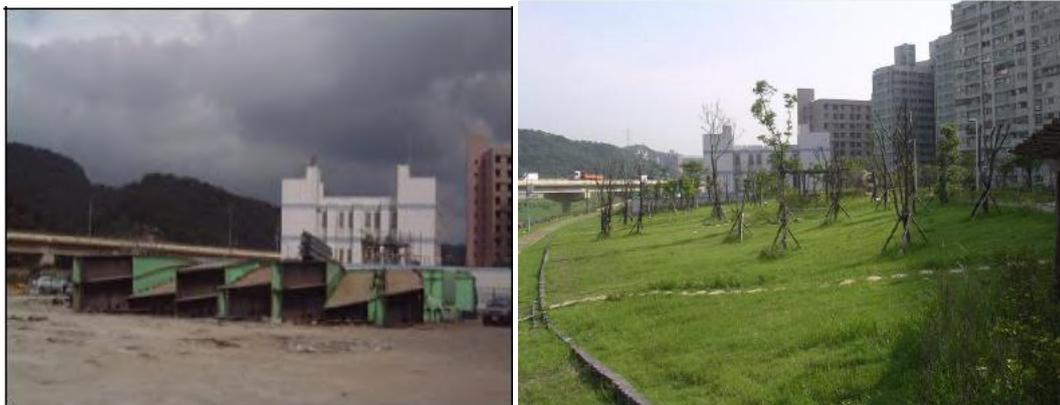
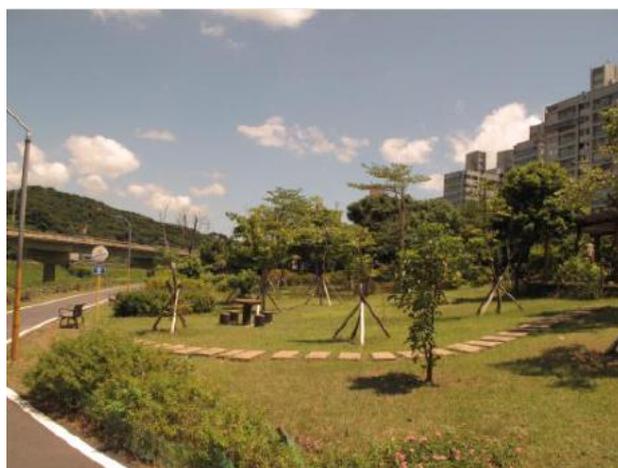
圖 3.99 景觀園區段緩坡式土堤填築施工前後及現況

本區塊於治理前為一裸露地並遭當地居民佔用(詳圖 3.99(a))，經採用緩坡化治理之後，再加上城中抽水站側公有土地約 4500m² 及水尾灣段價購私地約 5,300m² 予以併入配合綠美化，與堤防融為一體，增加當地居民休憩空間(詳圖 3.99(b))。本景觀園區段目前為國泰醫院所認養且維護良好，現況除

了植栽長大，並增設一些石桌椅之外，整體的變化不大(詳圖 3.97(c))。

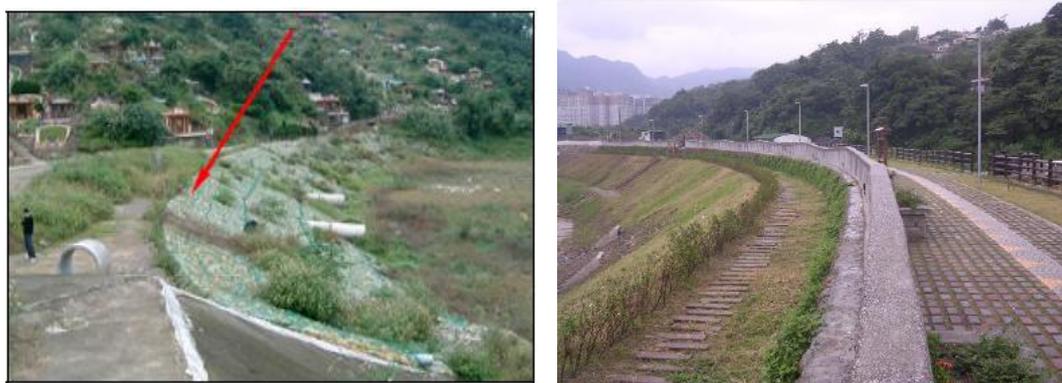
水尾灣段因地勢低窪，既有之石籠堤防高不足以抵抗 200 年之洪水位，(詳圖 3.100(a))故於原有之石籠堤防坡面上採用加勁土堤施工方式加高堤防，並於坡面鋪設抗沖蝕草毯並配合植生，沿堤頂則均佈設寬 3.0m 防汛道路及景觀護欄，並予以植栽綠美化，完工初期之照片詳圖 3.100(b)。
