基隆河整體治理計畫(前期計畫)

治理後之河川調查與評估(2/2)

Closure Report of Investigation and Evaluation after
Jilong River Overall Improvement Project
(Earlier Project) (2/2)

主辦機關：經濟部水利署第十河川局

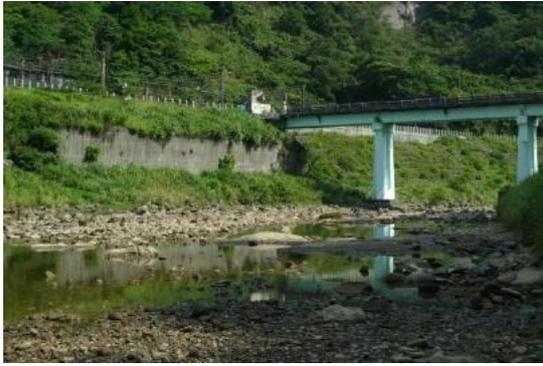
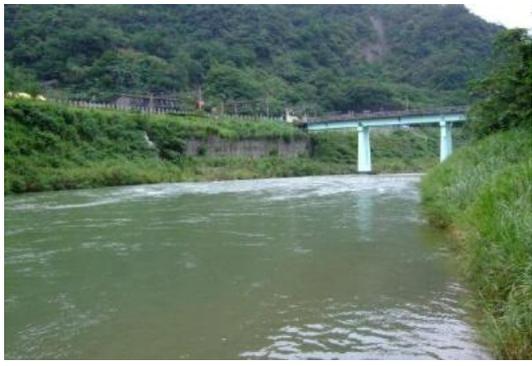
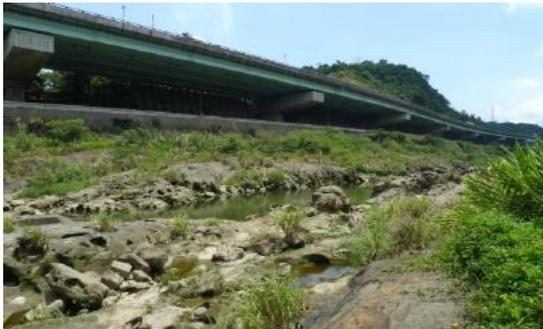
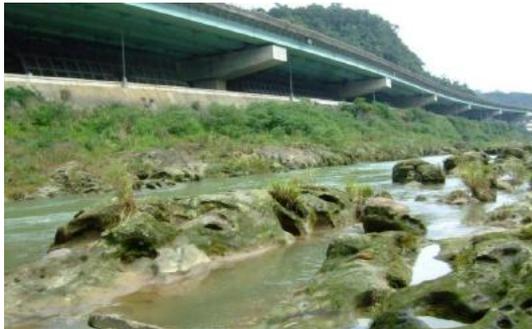
圖 3.9 基隆河生物情勢調查樣站棲地變化

水域環境品質易受周遭氣候、地形、植被、人為活動以及土地利用等物理或化學環境因子影響，使棲息地中的動物族群或植物相的生態結構產生變化。101年度第一季的生態調查為春季，調查期間北部及東北部地區降下豪雨，依據中央氣象局的雨量紀錄顯示，基隆地區一至三月的雨量均在 200mm 以上（圖 3.8），致使部分區段河水高漲，原有河岸被淹蓋（圖 3.9），一來調查難以進行，二來溪流的流速和水位均可能影響當地的動物相；第二季與第三季調查時間為夏、秋季，期間雖有颱風侵襲，造成北台灣豐沛降雨，但不影響調查進行。

介壽橋樣站原貌	雨後河灘地被淹沒

暖江橋樣站原貌	壺穴地形部分區域被淹蓋

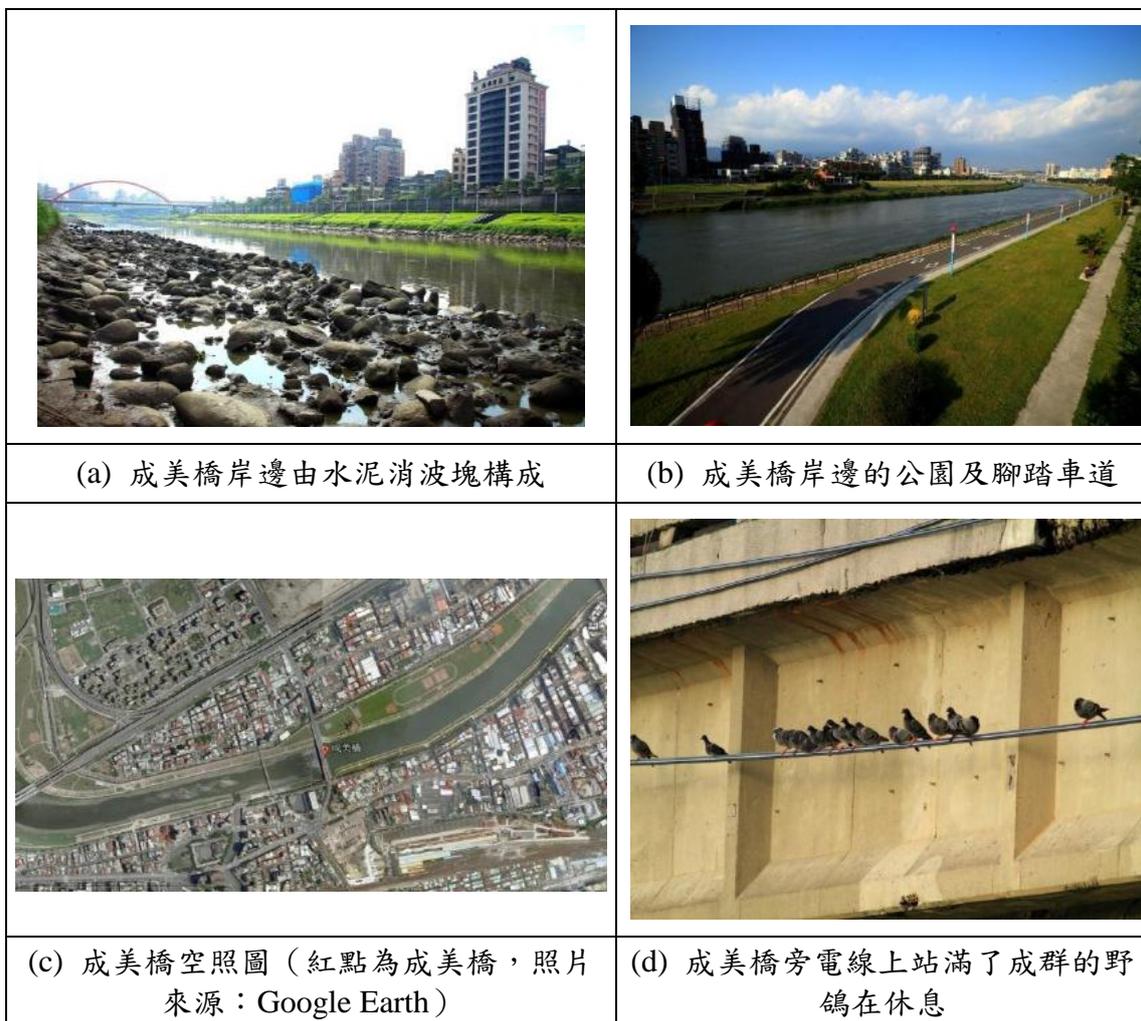
圖 3.14 成美橋鳥類棲地現況照片

外來種數量比例最高的是成美橋，成美橋位於臺北市內湖區的基隆河中游，河床多由大塊的水泥石組成(圖 3.14(a))，河岸兩側是經人工化之植被(圖 3.14(b))，兩岸因已規劃成為公園及腳踏車道，人類活動頻繁，除水邊有少部分植被，現已被當地人利用作為菜園外，提供的棲地種類相當貧乏，附近沒有丘陵或樹林(圖 3.14(c))，可提供鳥類棲息。如各季季報所描述，成美橋每季調查皆紀錄超過百隻的野鴿(圖 3.14(d))，總共六季累積紀錄 1410 隻次，超過成美橋樣區六季調查鳥類數量隻次的一半，因此計算起來外來種在本樣區數量上佔有很大的比例。

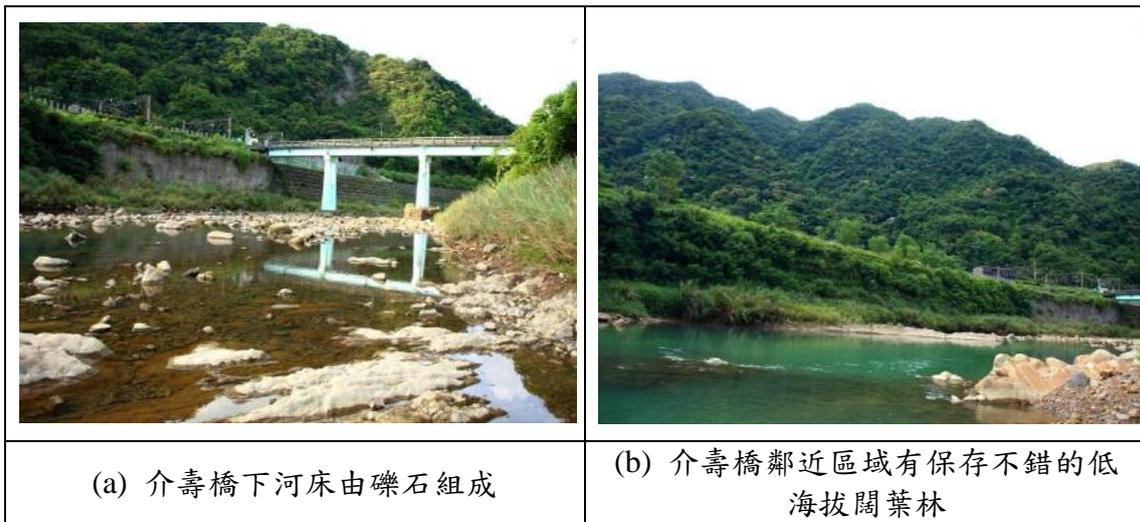
圖 3.16 介壽橋鳥類棲地現況照片

位於新北市瑞芳區猴硐火車站附近的基隆河上游，河床多為礫石組成（圖 3.16(a)），兩岸經人工整治，但現多已覆蓋植被，鄰近區域有保存不錯的低海拔闊葉林（圖 3.16(b)），可提供鳥類較多樣的棲地。

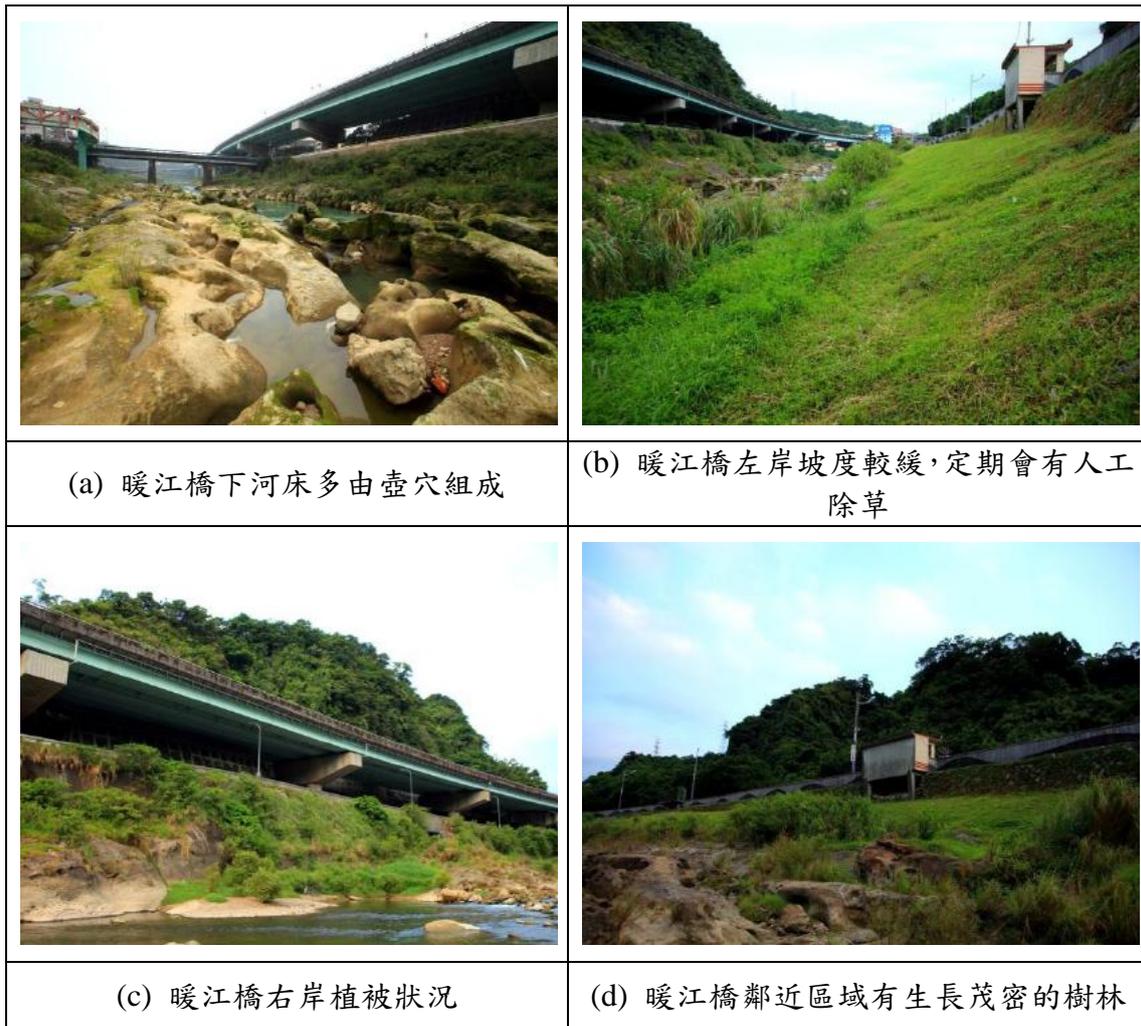
圖 3.17 暖江橋鳥類棲地現況照片

位於基隆市暖暖區的基隆河上游，河床多由壺穴組成（圖 3.17(a)），河岸兩側提供的棲地，因人工整治有所不同，左岸坡度較緩，定期會有人工除草施作（圖 3.17(b)），右岸因坡度較陡，且位於高架道路下方，無法提供人類活動（圖 3.17(c)），兩岸皆有覆蓋植被，鄰近區域有生長茂密的樹林（圖 3.17(d)），亦可提供鳥類較多樣的棲地。

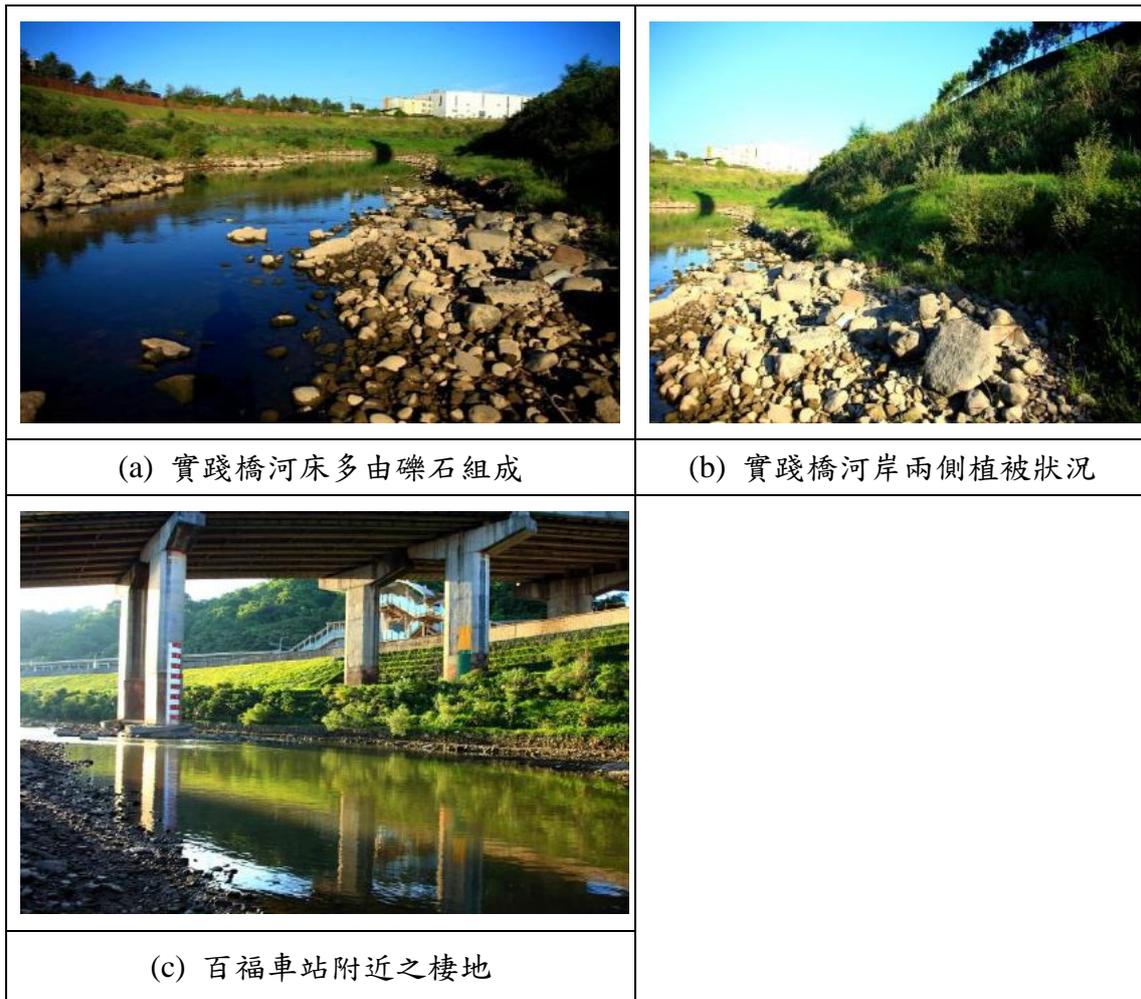
圖 3.18 實踐橋鳥類棲地現況照片

位於基隆市七堵區的基隆河中游，河床多由礫石組成（圖 3.18(a)），河岸兩側提供的植被，幾乎多為低矮的灌叢（圖 3.18(b)），周邊較缺少其他森林或天然環境，僅百福火車站旁有丘陵有較完整之樹林（圖 3.18(c)），可提供鳥類棲息。

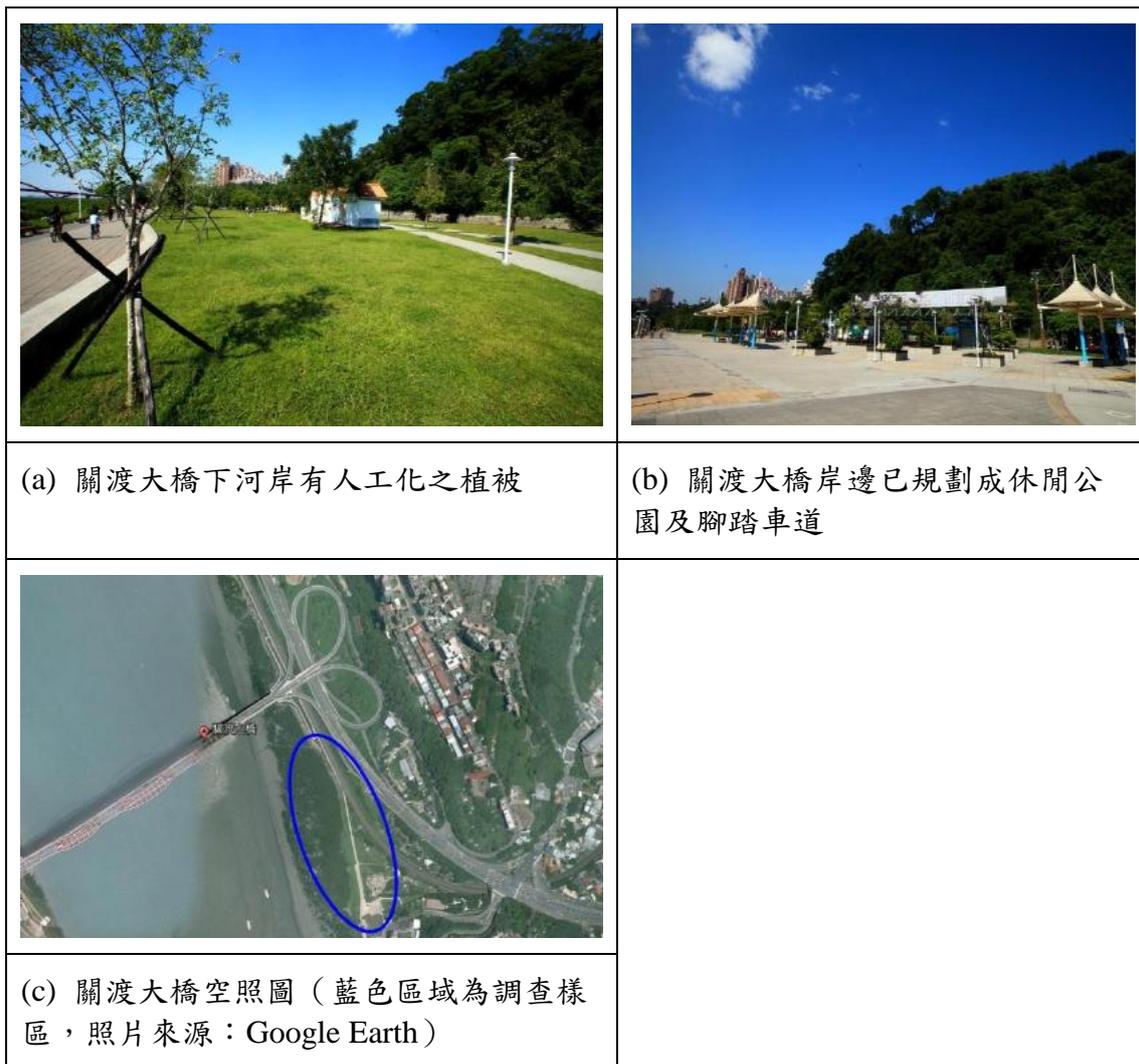
圖 3.19 關渡大橋鳥類棲地現況照片

連接新北市淡水區及八里區，淡水河下游，河岸邊為泥土組成，河岸兩側有人工化之植被（圖 3.19(a)）及紅樹林，岸邊已規劃成休閒公園及腳踏車道（圖 3.19(b)），人類活動頻繁，附近有不少丘陵或樹林，提供鳥類較多樣的棲息環境（圖 3.19(c)）。

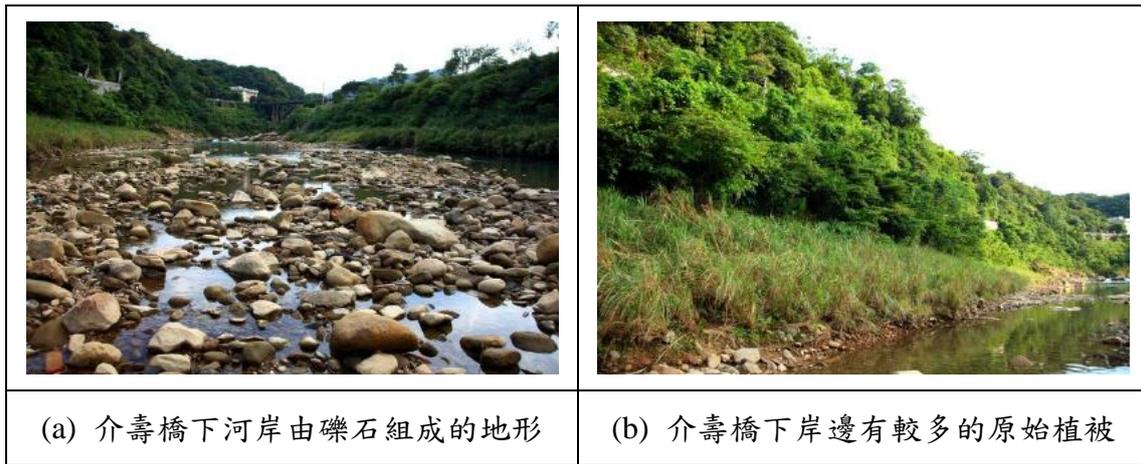
圖 3.27 介壽橋兩棲類生物棲地現況照片

由於河床由礫石組成的地形，形成很多小水窪（圖 3.27(a)），此類小水窪除了可以提供兩棲類繁殖，並可提供兩棲類幼體蝌蚪棲息及躲藏，兩岸雖經人工整治，但保留較多原始植被(圖 3.27(b))，可提供兩棲爬蟲類食物及白天休息場所。

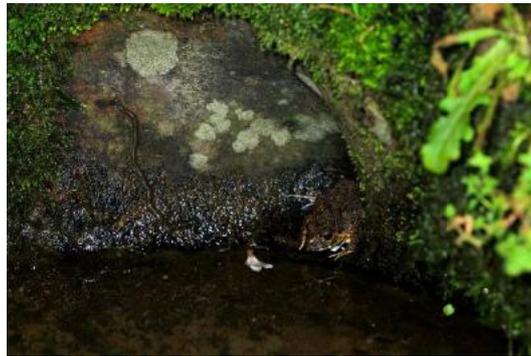
圖 3.28 暖江橋兩棲類生物棲地現況照片

河床多由壺穴組成，壺穴可提供兩棲類繁殖及幼體成長的環境（圖 3.28），河岸兩側提供的棲地，左岸坡度較緩，定期的人工除草施作隊爬蟲類是極大的干擾。

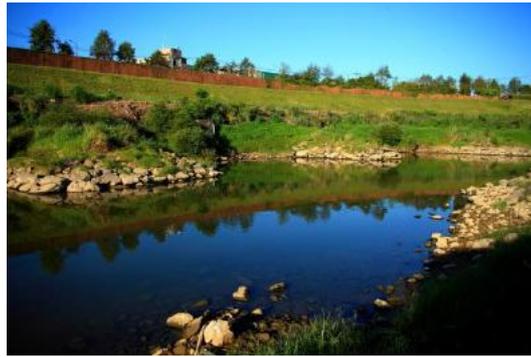
圖 3.29 實踐橋兩棲類生物棲地現況照片

河床多由礫石組成，由於整治的關係，河岸兩側提供的緩流水域，可提供兩棲類棲息（圖 3.29），兩岸堤防與水域距離約 30 公尺，在較高洪峰發生後，兩棲類及爬蟲類可能會無法存留在此棲地環境之中。

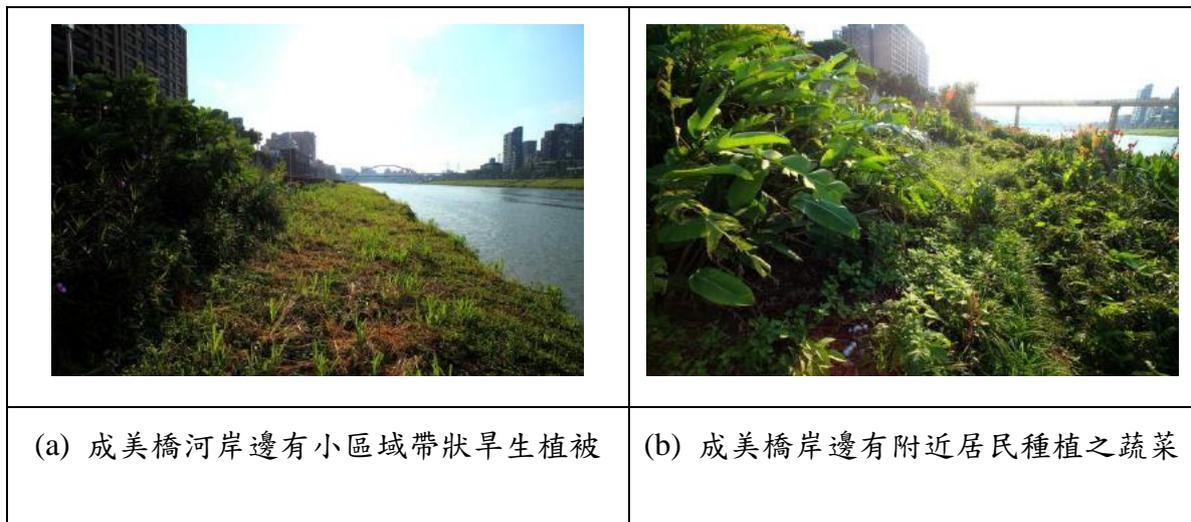
圖 3.30 成美橋兩棲類生物棲地現況照片

河岸邊有小區域帶狀旱生植被（圖 3.30(a)），但此區域不具有靜止水域，無法提供兩棲類繁殖。岸邊的旱生植被，由於有附近居民種植之蔬菜（圖 3.30(b)），故人為干擾很大；水域環境由於水流速緩慢，可提供澤龜類棲息的环境。

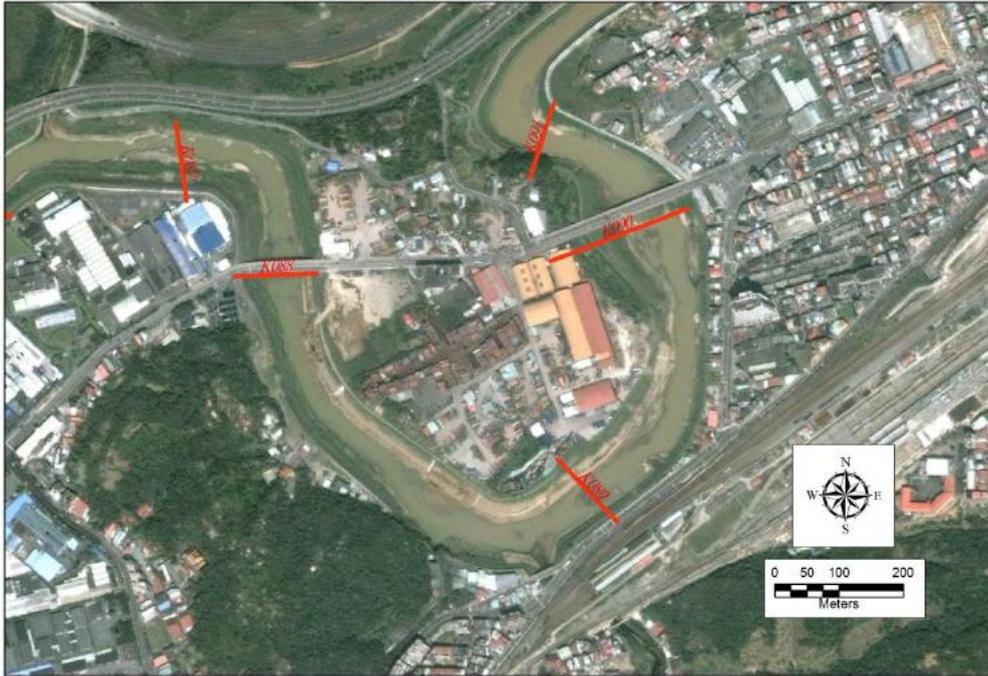
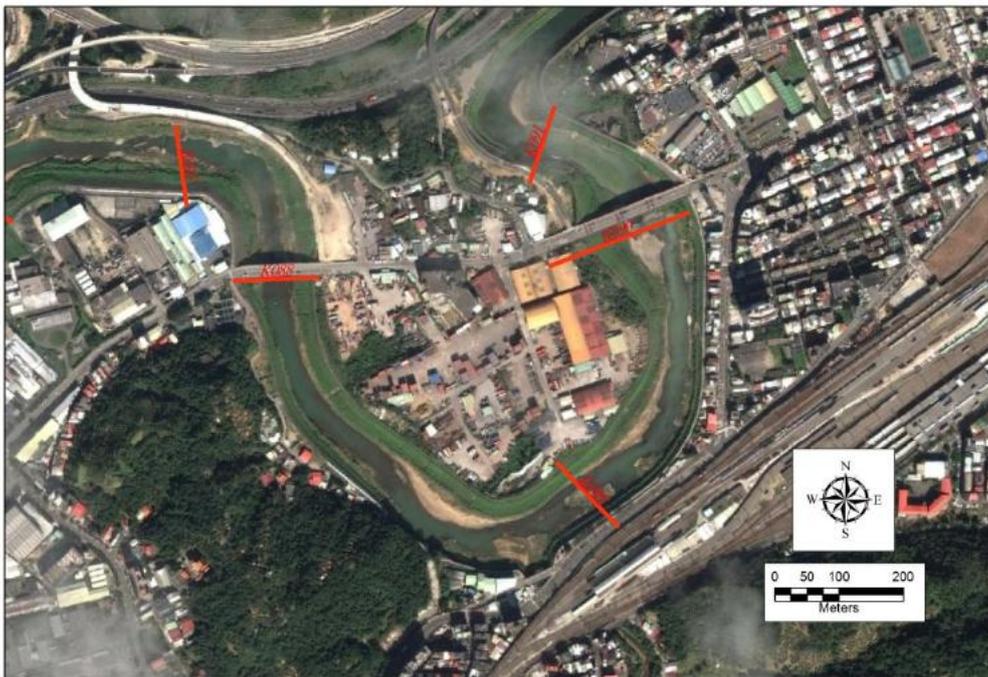
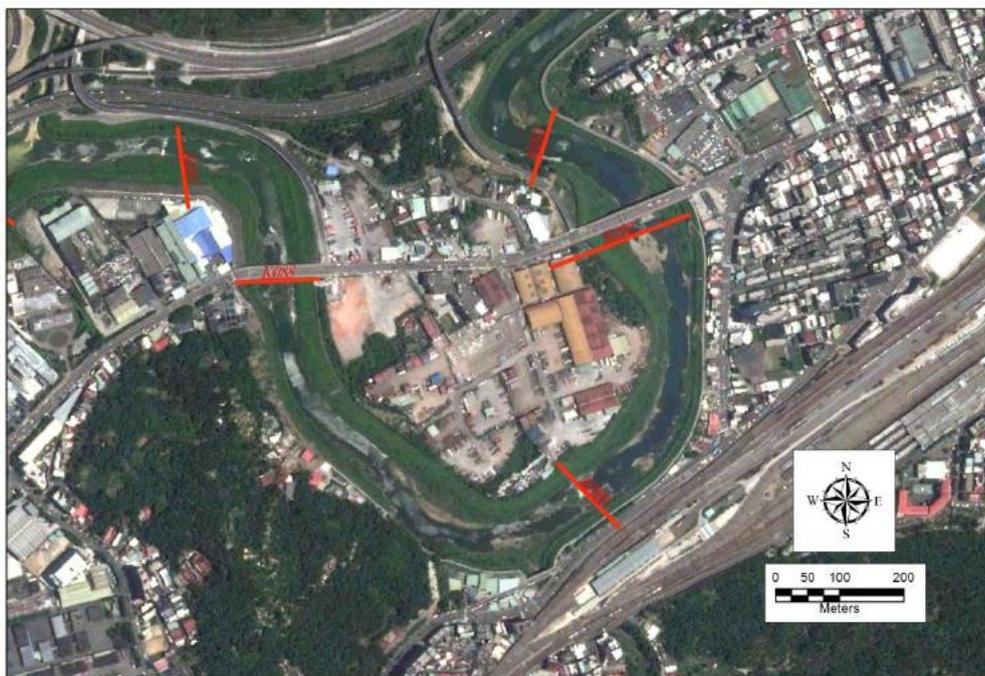
由前述之通水體積計算成果發現七堵區段及大華區段間民國 98 年至民國 100 年間出現與其他河段不同之通水體積減少情形，調閱民國 95 年(2006/03/18)、民國 99 年(2010/12/12)及民國 100 年(2011/07/08)衛星影像分別繪如圖 4.22~圖 4.24 所示，由圖中可知 K089 及 K090 均可明顯觀察出淤積情形，除此之外，K089 至 K090 間之河道亦出現束縮情形，同樣情形亦出現於 K089 下游右岸，民國 95 年出現之淤積逐漸擴大，部分淤積於民國 100 年之衛星影像已出現野草生長情形。

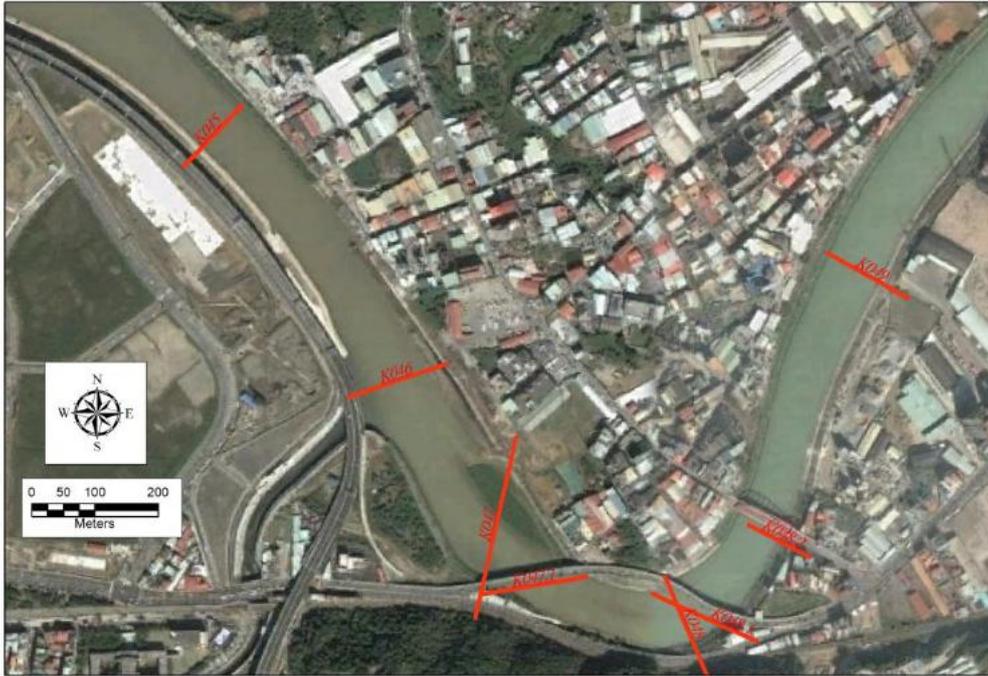
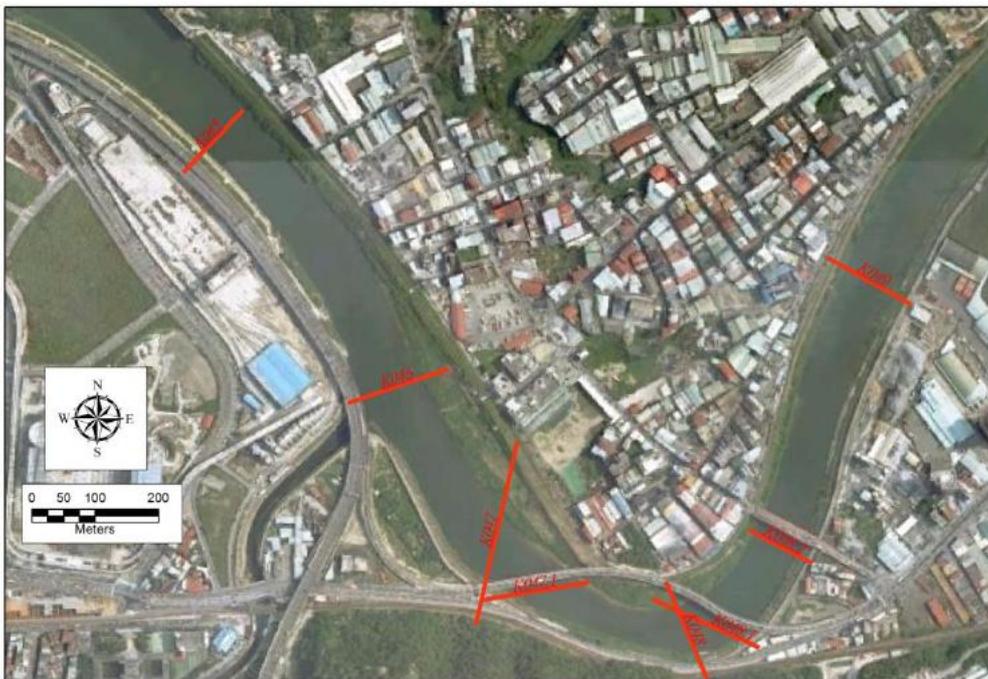
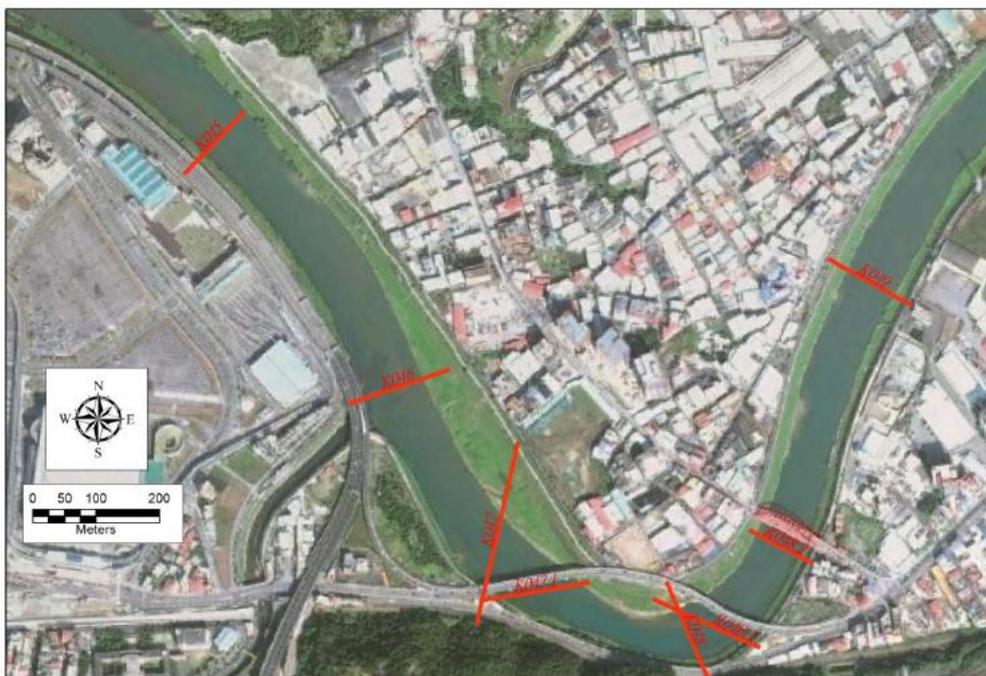
此外，由前述之通水體積變化調查成果，北山區段及樟樹區段民國 94 至民國 98 年間之通水體積變化情形較劇，經調閱民國 92 年(2003/11/07)、民國 95 年(2006/12/31)及民國 99 年(2010/12/12)衛星影像輔助檢視，將衛星影像繪如圖 4.25~圖 4.27 所示，發現於 K045 至 K047.1 斷面間河道右岸逐漸出現大面積之淤積地，於民國 99 年之衛星影像則顯示該淤積地上為野草覆蓋，經計算該淤積地之面積約為 38,000 平方公尺，由衛星影像計算之河道寬度減少量最窄處約為減少 40%。

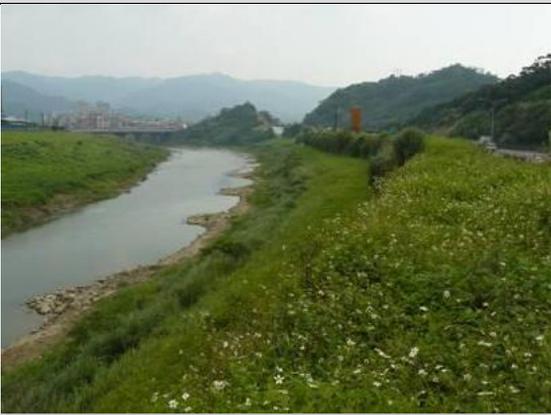
<p>二工區屬凹岸，沿中山高設置加勁土堤，堤頂寬3~4公尺，並於表層植生綠化，每隔50公尺設置拋石丁壩1座，以導正流向穩定流心。</p>
七堵區段

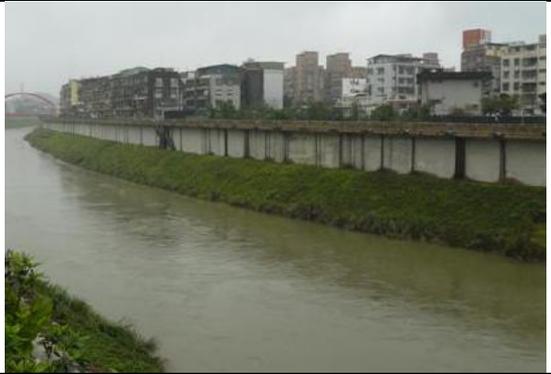
<p>緊鄰基隆市七堵人口稠密區域，治理用地範圍狹窄，依現地計施設防洪牆2.8公里及河道清淤33.5萬立方公尺，並於岸頂設置步道及植生槽。</p>
六堵區段

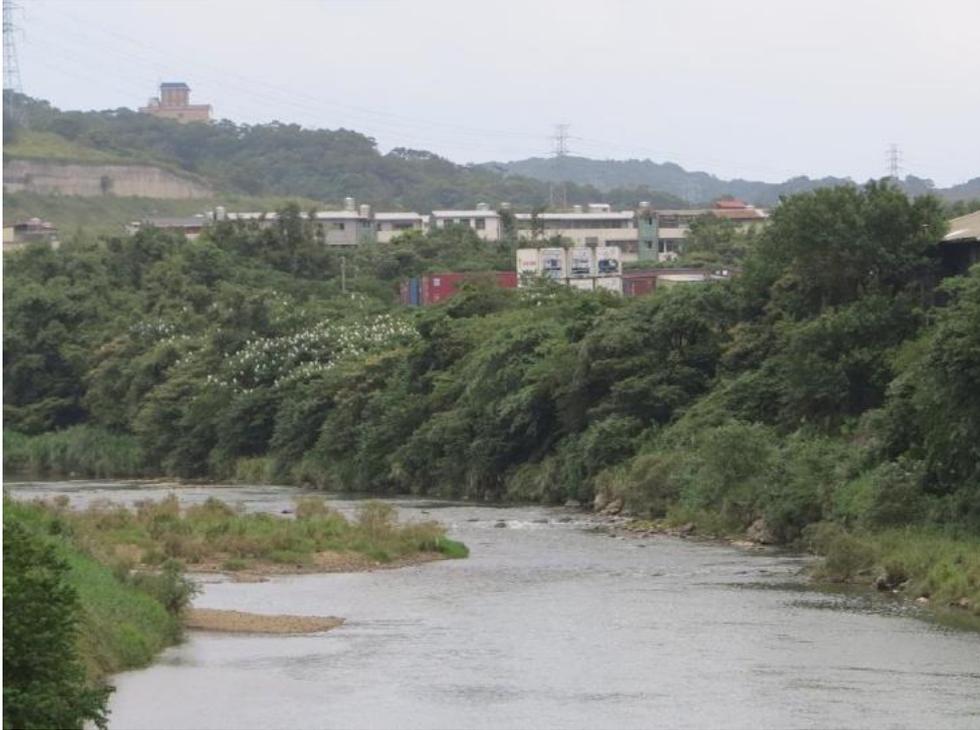
圖 4.30 K114 斷面位於轉彎段右岸淤積現況

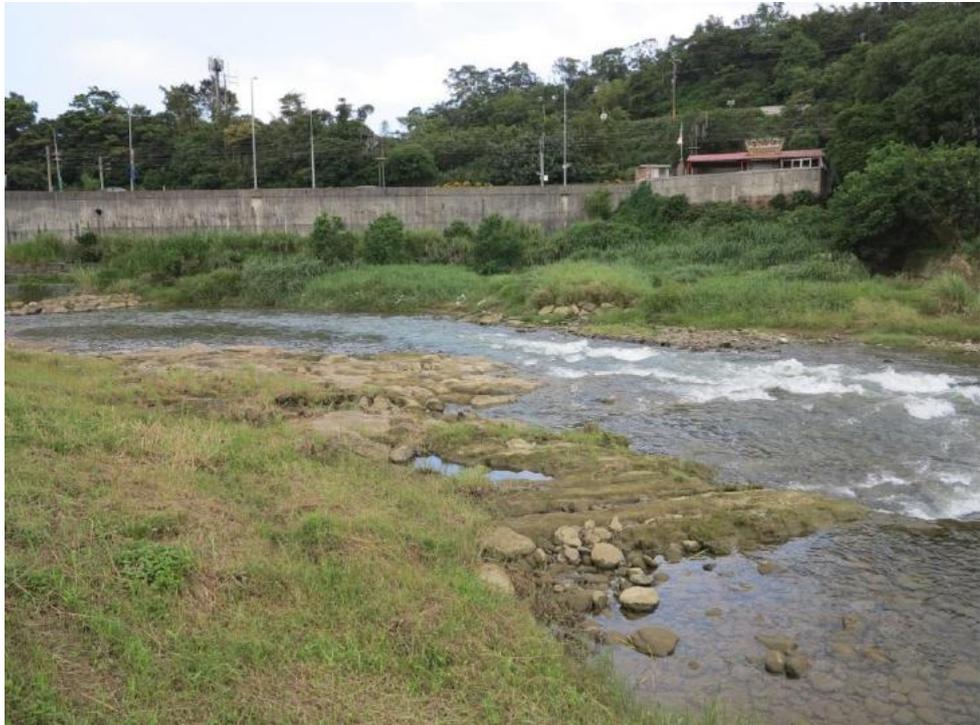
圖 4.31 K117 斷面水流急促情況

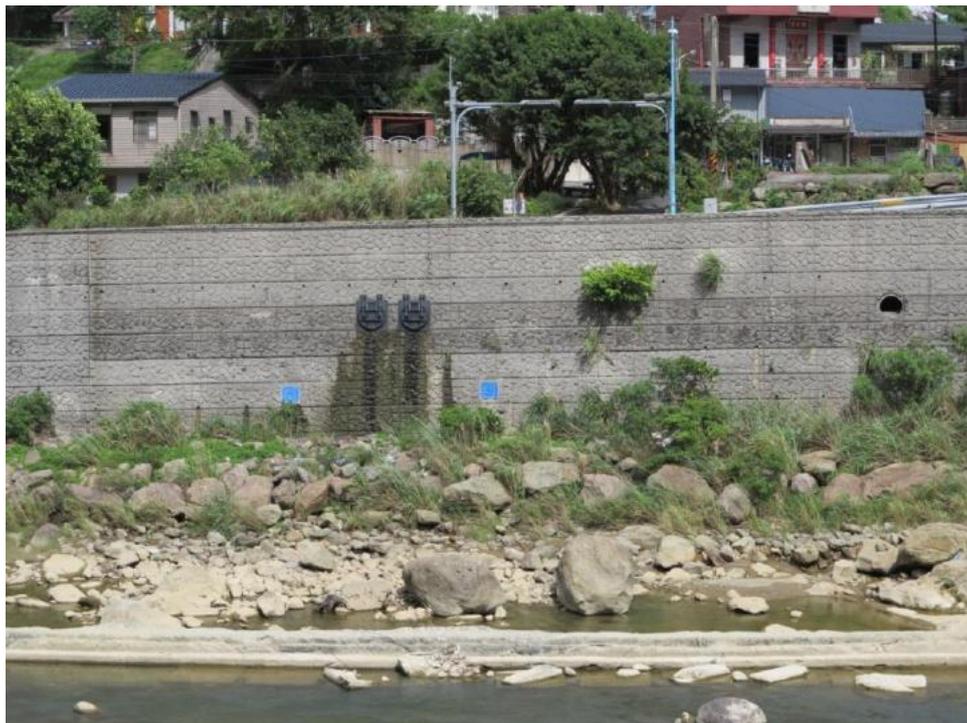
圖 4.32 K128 斷面右岸拋石被水流帶之現況

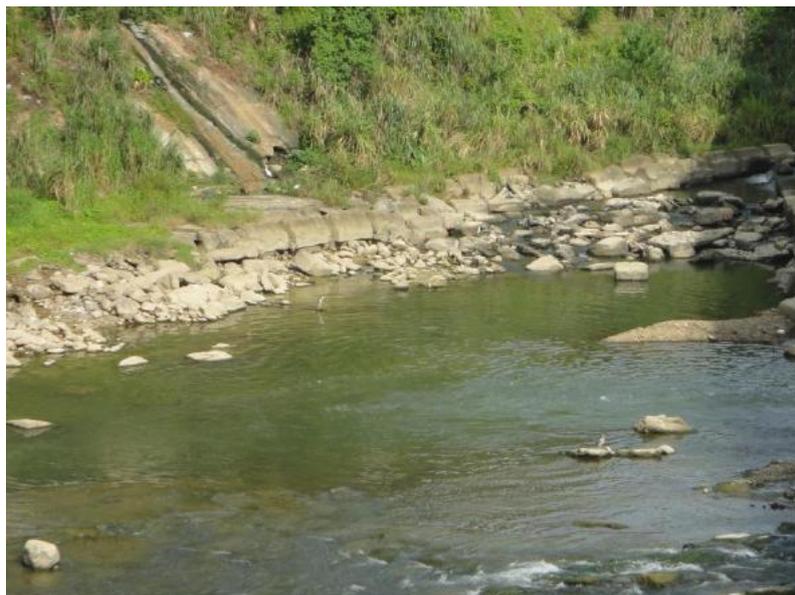
K102 斷面於兩側河岸有些微淤積，由於該河段左岸為岩盤，右岸為既有之混凝土護岸，僅於坡趾處施以拋石保護，經現勘後發現坡趾保護良好(圖 4.37)，故本河段護岸之安全性無虞，然經斷面測量資料分析後得知，本河段於完工後五年河床已明顯刷深 $57.9m^2$ ，現勘研判可能肇因於鐵路橋橋墩基礎形成高低落差太大(如圖 4.38)，導致河床斷面遭沖蝕而刷深，為避免河床持續刷深而損及橋墩安全，建議於橋墩基腳下游處施以拋石固床工保護。

圖 4.37 碇內區段 K102 斷面右岸坡趾現況

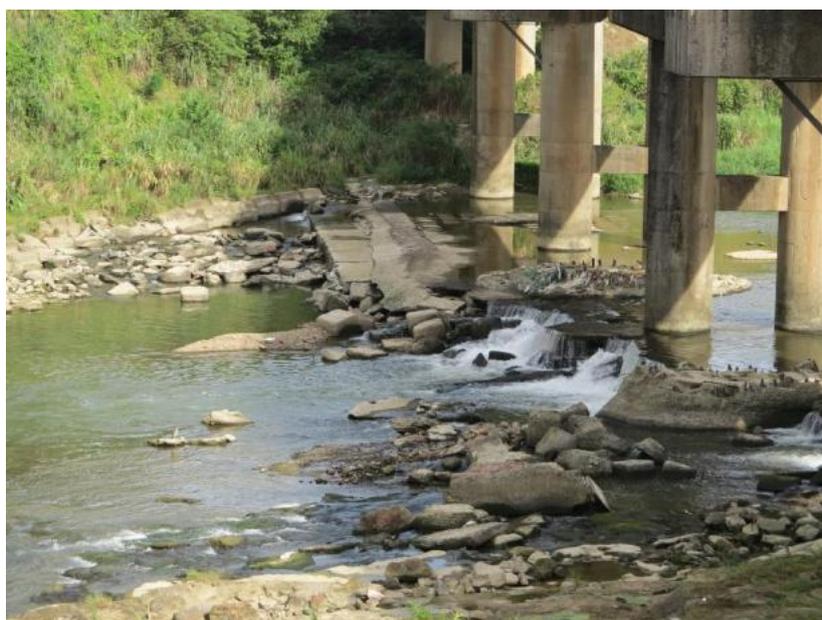
圖 4.38 碇內區段 K102 斷面河床橋墩基礎刷深情形

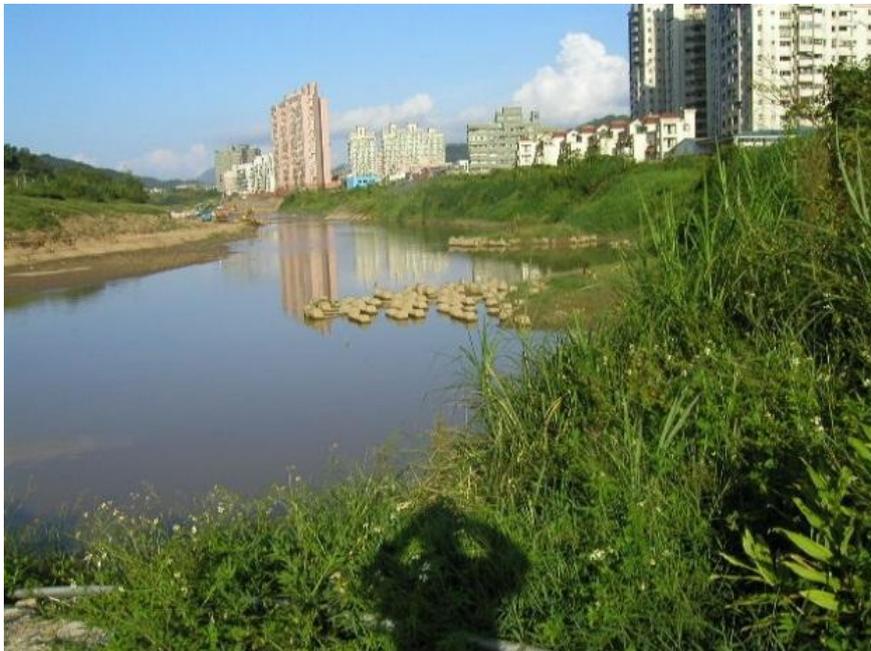
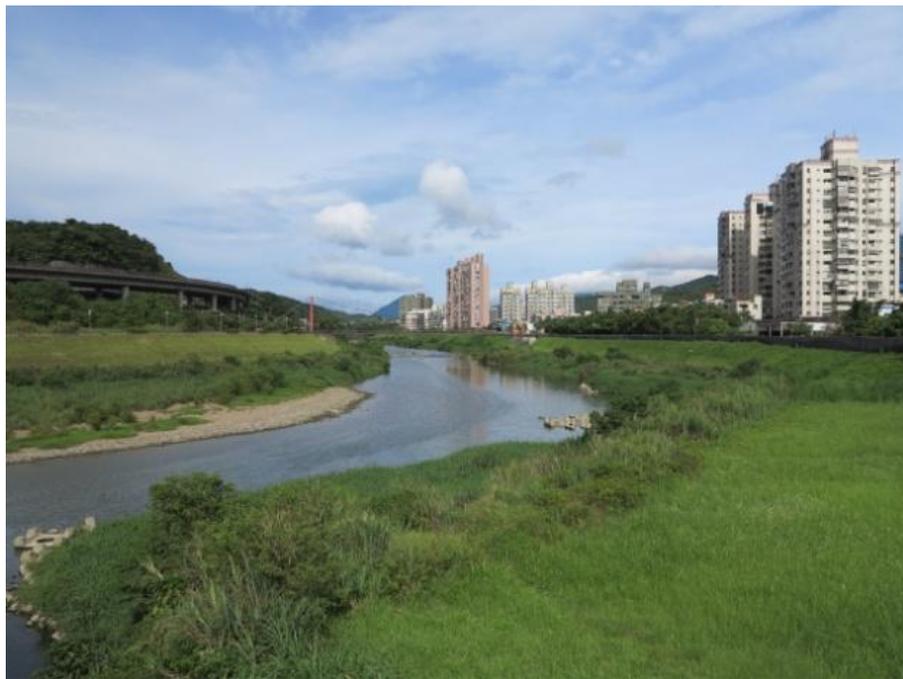
K103 斷面發現河床斷面左岸淤積了 $15.8m^2$ 的土方、右岸淤積了 $4.1m^2$ 、河床則刷深了 $9.6m^2$ ，大斷面測量資料分析後得知，該斷面完工後五年內總計共淤積了 $10.3m^2$ ，主要因為本河段左岸屬於攻擊岸，治理時採用石籠及混凝土異型塊丁壩，由於丁壩發揮穩定流心減緩流速的功效，致使左岸丁壩間開始出現淤積地，並形成了大面積的綠披覆地(如圖 4.39)，並長出許多草本及木本植物，如九芎、相思木、象草等植物，其植生物種之多樣性明顯優於後側之石籠護岸，由此可知本河段採用丁壩護岸來保護攻擊岸之成效良好，丁壩間所形成之淤積地目前亦無清除的必要。

圖 4.39 K103 斷面左岸丁壩淤積情況

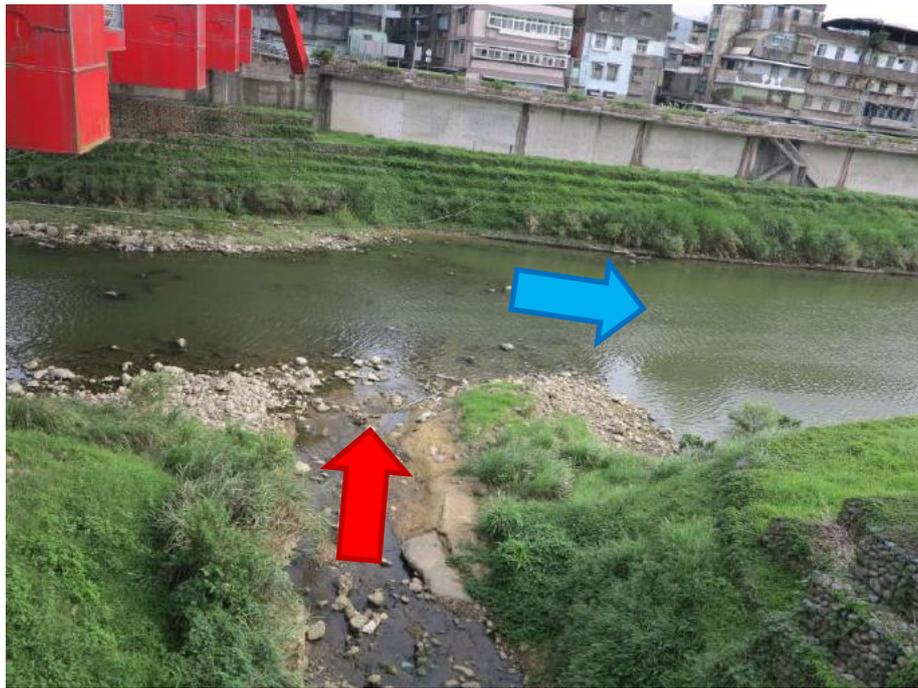
K092 斷面分析結果發現，左岸沖刷 $14.3m^2$ ，右岸淤積 $10.2m^2$ ，經現勘後發現 K092 恰位於野溪匯流口，野溪自基隆河之右岸匯流(如圖 4.43)，故左岸坡址有明顯刷深之現象，根據沖淤變化比較得知，研判其出流水為導致左岸坡址刷深的主要致因，使左岸護岸成為攻擊岸，然由於沖刷量並不大，且經現勘後得知護岸坡趾之拋石仍清晰可見(如圖 4.44)，故左岸之混凝土配合石籠護岸並未有立即危險，因此現階段仍無須施以改善工程。右岸則因位於野溪匯流口之轉彎處，因河川流速較慢，故野溪自上游沖刷下來的土石便容易淤積於此處而逐漸形成淤灘地，然由於該斷面之沖淤量幾達平衡，故該河段目前亦無清淤之必要。

圖 4.43 K092 斷面野溪匯流口

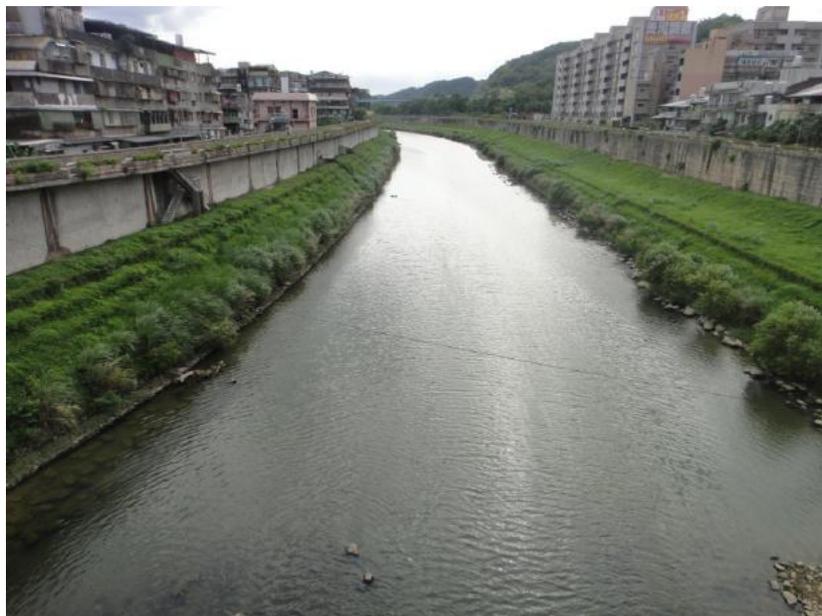
圖 4.44 K092 斷面河岸兩側現況

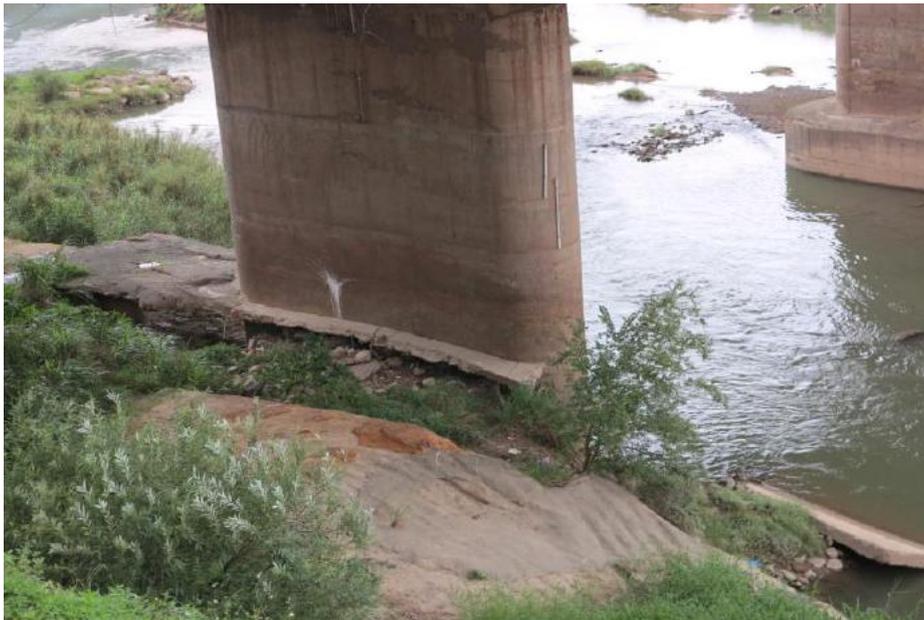
K085 斷面位於五福橋，由斷面測量結果可以得知左、右岸坡趾分別產生 $11.4m^2$ 與 $6.8m^2$ 之沖刷量，且河床亦產生 $27.3m^2$ 之沖刷量，經現勘發現，研判可能為橋墩造成通水斷面積減少，導致水流於橋墩與橋墩之間造成沖蝕現象(如圖 4.48)，而發現其橋墩有損壞之情形產生(如圖 4.49)，研判此橋墩施設於岩盤上，無立即危險之虞，但應特別留意，以防有破壞情況，予以改善補強等措施。

圖 4.49 五福橋橋墩現勘照片

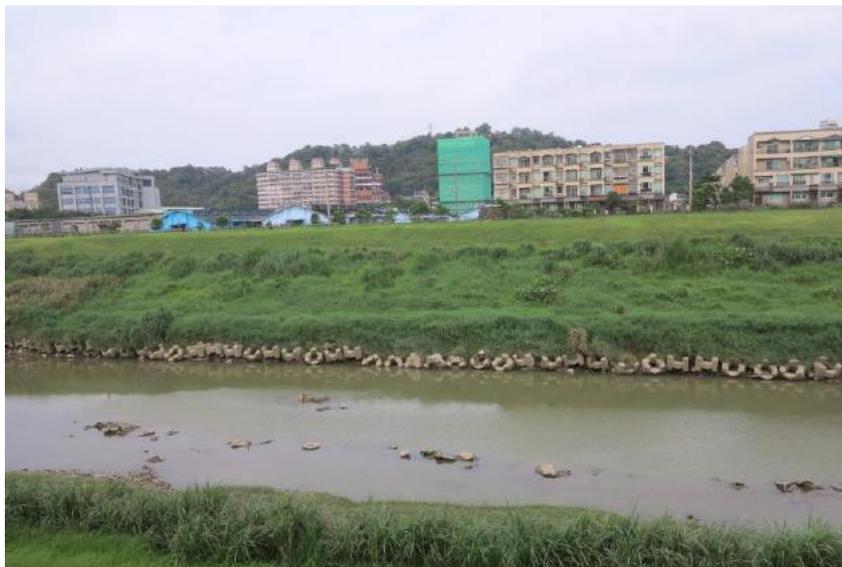
K084 至 K083 斷面為河川平直段，K084 斷面測量資料顯示，其左岸沖刷 $3.5m^2$ ，右岸淤積 $5.6m^2$ ，於河床沖刷 $7.9m^2$ ，而 K083 斷面測量資料得知，左岸淤積 $5.5m^2$ ，右岸淤積 $4.3m^2$ ，河床則沖刷 $8.6m^2$ ，由於此兩鄰近斷面之沖淤量不大且整體斷面幾近沖淤平衡，故兩斷面河段亦屬穩定，但經現勘調查於 K084 至 K083 斷面之間，發現了護岸坡趾有消波塊，亦有沖蝕現象產生，致使有部分消波塊之傾倒(如圖 4.52)，若有持續沖刷之情況，應特別留意，建議改善加固坡趾保護。

圖 4.52 K084 至 K083 斷面河段間護岸坡趾現況

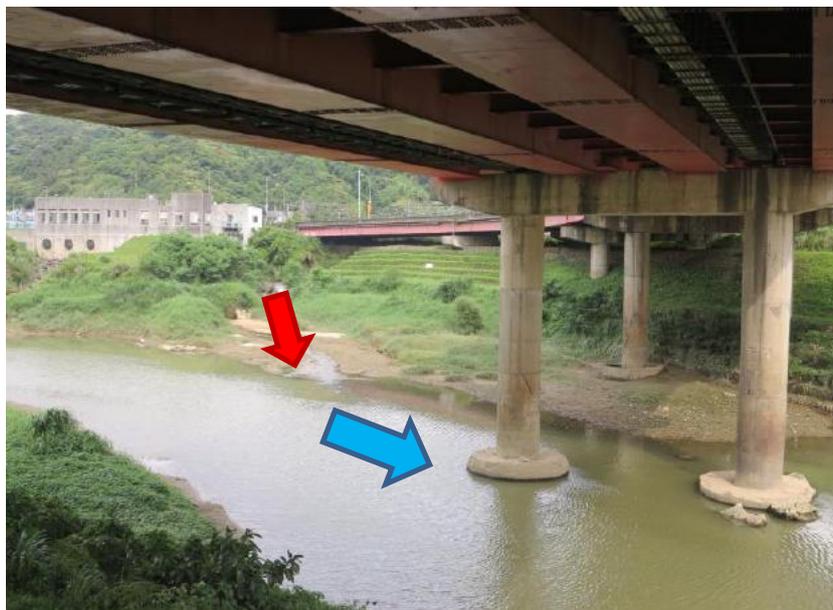
K082 斷面位於六堵橋，由大斷面測量結果發現於右岸河床沖蝕量達 $28.7m^2$ ，現勘時左右石籠護岸無顯著改變，由此可知石籠之護岸成效良好，但發現左岸有匯流口，研判可能為匯流口水流順著河川主流衝撞六堵橋橋墩，以至於沿著橋墩邊緣向河床刷深之情況(如圖 4.53)，造成右岸河床的沖刷，若沖刷有持續的狀況，建議於橋墩基腳採拋石固床工保護。

圖 4.53 K082 斷面位於六堵橋之現況

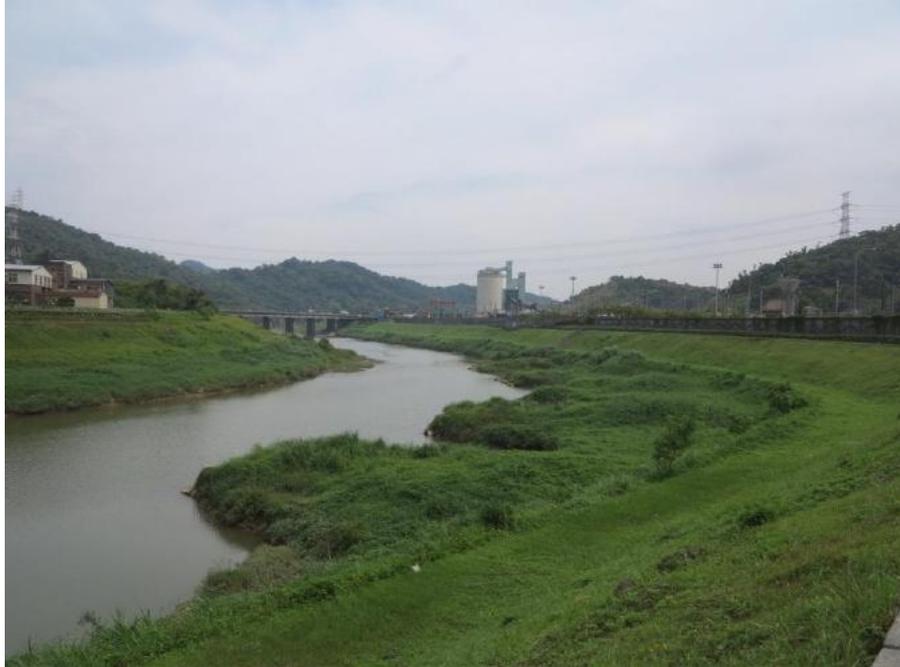
圖 4.60 K70 斷面攻擊岸受到拋石丁壩保護情況

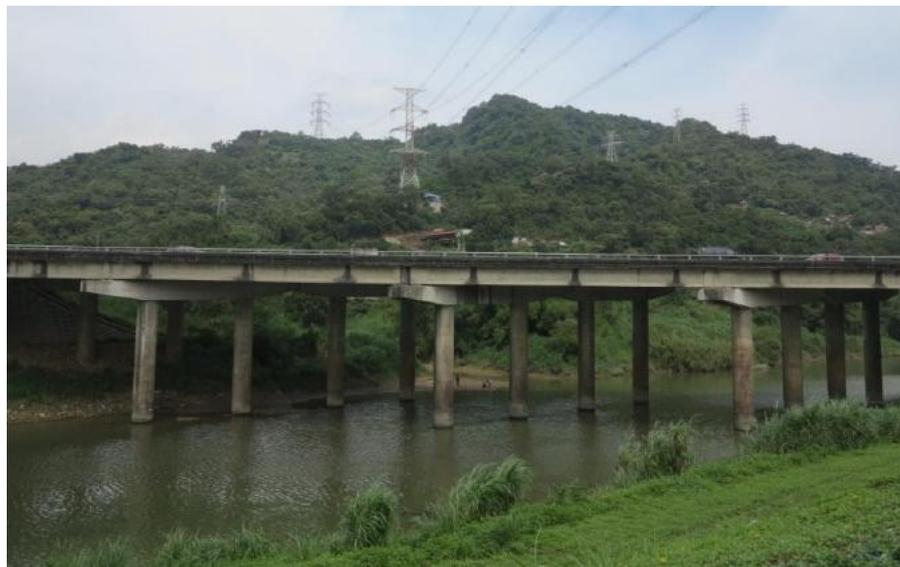
K72、K73 及 K73.1 斷面皆位於橋梁下游處，斷面狀況受到橋墩影響，因受到橋墩之影響，將水流分開，故有橋墩的地方呈現淤積情況，沒有橋墩的地方多呈現沖刷狀態。其中 K72 斷面(如圖 4.61)因有高速公路通過，其橋墩數量有 12 支，相對影響到水流流動情況，以至於河床 5 年沖刷量達到 $22.7m^2$ ，該斷面右岸已產生沖蝕溝(如圖 4.62)，若未加以治理，持續的沖蝕破壞，恐將損及上方混凝土格梁護岸之安全性。K73 及 K73.1 斷面雖有橋墩，但其橋墩數量相當少，故

圖 4.61 K72 斷面橋墩數量甚多情況

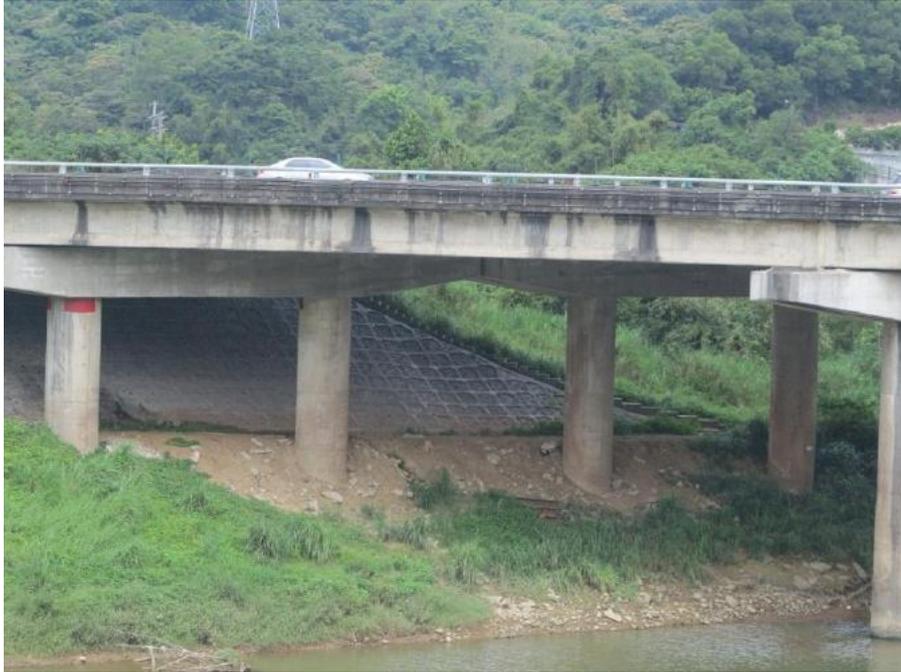
圖 4.62 K72 斷面右岸產生沖蝕溝情況

整體而言，鄉長區段因位於基隆河中下游，其斷面變化較小，攻擊岸利用拋石丁壩有效保護，凸岸也有自然淤積現象產生。大斷面測量結果顯示，本區段五年之沖淤變化量皆不會太大，該區段大多皆呈現河岸淤積河床沖刷之情況，故整體而言無太大問題。K72 斷面右岸已產生沖蝕溝，建議應施以適宜之護坡工法加以保護。

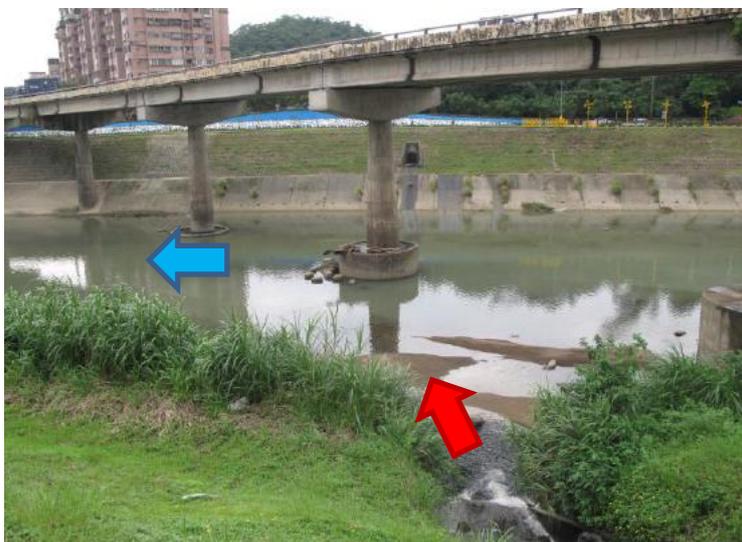
K065 斷面位於高速公路橋處，由大斷面測量結果發現於左岸河床沖蝕量達 $32.1m^2$ ，現勘時左右護岸無顯著改變，由此可知此工法成效良好，但發現左岸有匯流口，研判可能為匯流口水流由高速公路橋橋墩阻擋，且出口水順著河川主流

流向，以至於沿著橋墩邊緣向河床刷深之情況(如圖 4.65)，造成左岸河床有刷深之情況，若沖刷有持續的狀況，建議於橋墩基腳採拋石固床工保護。

圖 4.65 K065 斷面位於高速公路橋

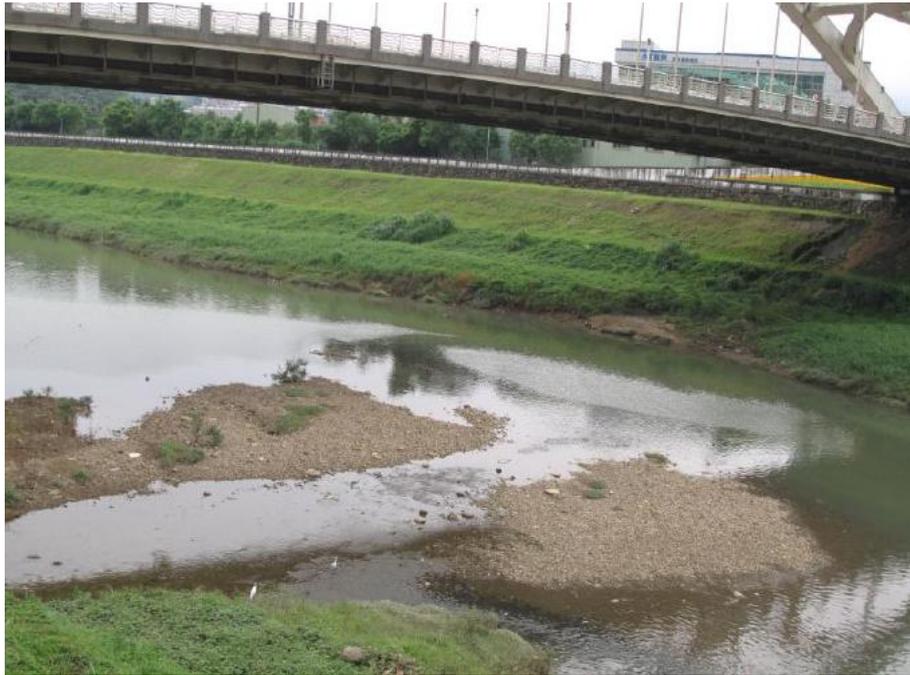
K060 斷面位於江北二橋處，且經現場觀測發現左岸有匯流口，河床水流明顯有變化，使得出流水兩側亦有淤積之現象(如圖 4.66)，再比對大斷面測量資料顯示，左岸淤積 6.1m^2 ，右岸淤積 18.1m^2 ，河床沖刷 24.9m^2 ，但經全斷面整體計算得知，此斷面之沖淤接近於平衡狀態，由此可知河道之通水斷面並未改變，故現階段無須施以任何改善工程。

圖 4.66 K060 斷面位於江北二橋現況
