基隆河整體治理計畫(前期計畫)

治理後之河川調查與評估(2/2)

Closure Report of Investigation and Evaluation after
Jilong River Overall Improvement Project
(Earlier Project) (2/2)

主辦機關：經濟部水利署第十河川局

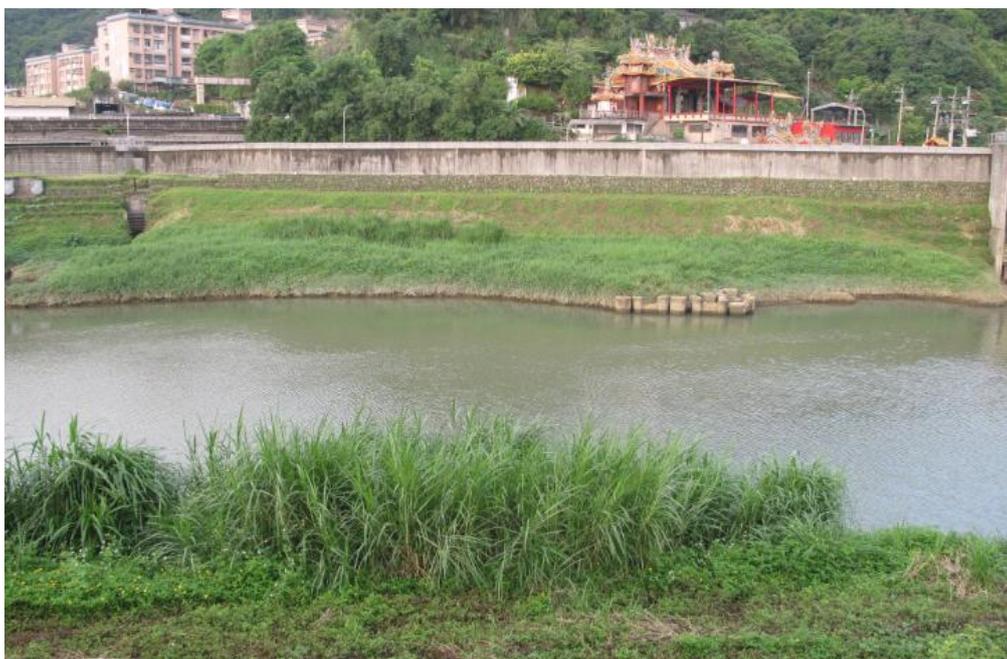
K056.1 至 K056 斷面結果顯示河床刷深，而 K056.1 斷面河床沖刷高達 $35.9m^2$ ，經現場調查發現右岸處有施設混凝土丁壩工(如圖 4.68)，再比對大斷面測量資料，護岸斷面亦無明顯變化，故現階段無須施以任何改善工程，若有持續河床刷深現象，應特別留意，建議於護岸坡趾加強保護工及河床固床工。

圖 4.68 K056.1 斷面處之混凝土丁壩工概況

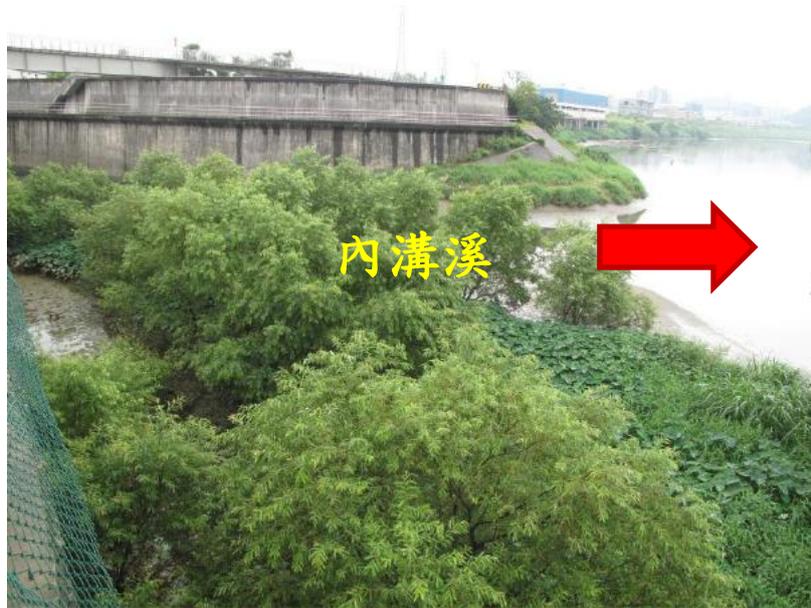
K44 及 K45 斷面情況非常相近，皆為左右兩岸淤積，河床呈現沖刷狀態。K44 斷面因位於內溝溪匯流口下游(如圖 4.71)，以至於匯流口有少許淤積，淤積量約為 $8.3m^2$ 。其左岸淤積原因，研判可能因為水流匯流至基隆河後，水流速度變慢，使土砂沉澱於此，淤積量約為 $19.7m^2$ 。河岸呈現沖刷現象，研判可能由於水流匯合後擾動到河床，促使五年河床沖刷量 $28.9m^2$ 。總和該斷面沖淤情況，沖刷量約等於淤積量，主要在基隆河兩岸淤積，提供護岸良好保護，故該斷面沖淤狀況趨於穩定。

圖 4.71 K44 斷面內溝溪匯流口淤積情況

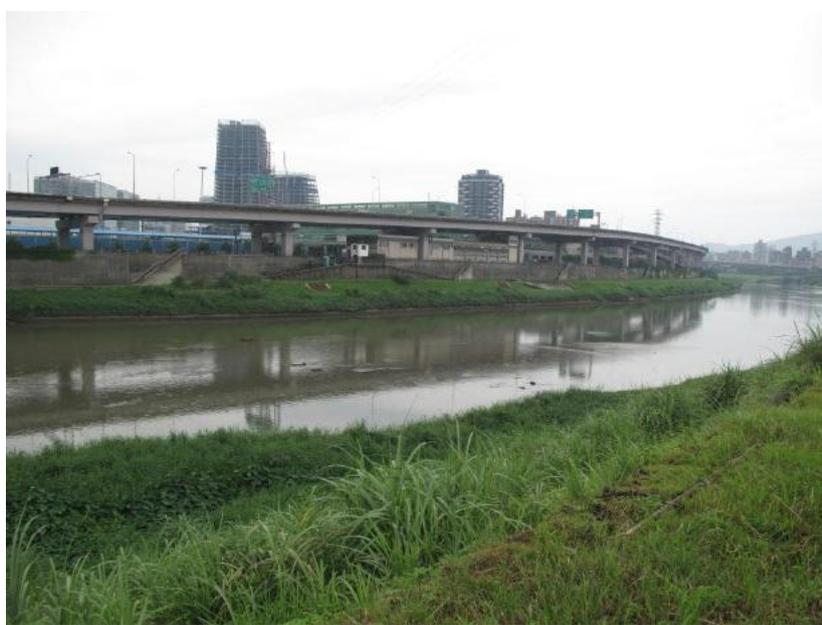
由大斷面測量圖顯示，K46 斷面於由於 88 年清淤將左岸挖深了近 6m，右岸挖深近 3m，導致民國 86 年與 90 年斷面有明顯落差，民國 90 年至 95 年斷面右岸有逐漸淤高的情況，於民國 96 年遇上柯羅莎颱風，導致民國 100 年與民國 95 年斷面相比有刷深的情況，經由現場勘查比對後，發現此斷面並非沖刷，而是呈現淤積的情況(如圖 4.72)，故此斷面應用民國 100 年與民國 90 年斷面相比較符

圖 4.72 K46 斷面右岸淤積情況

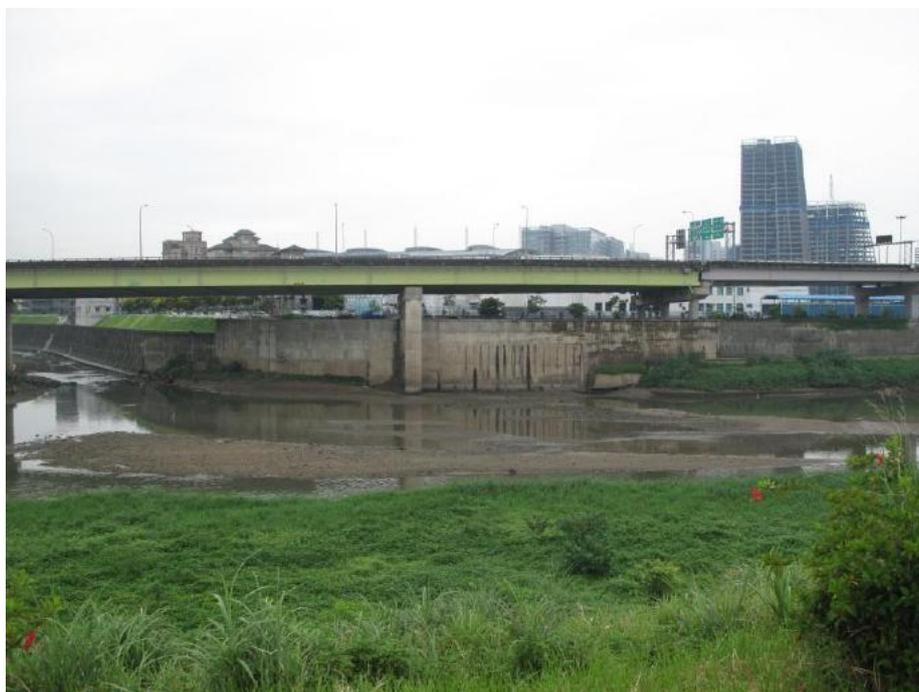
K47 及 K47.1 斷面左岸利用石籠護岸保護，右岸則採用加勁土堤進行保護，K47 斷面於民國 88 年有進行清淤工程，基隆河右岸被挖深了近 3m，通水斷面積也因此變大許多，間接也減緩了河道水流速度，大斷面測量結果顯示，民國 95 年至民國 100 年 K47 斷面右岸呈現淤積情況，經由現場勘查後，發現此斷面有大面積的淤積地並形成綠披覆(如圖 4.73)，研判其主要原因為該斷面右岸為凸岸，加上上游北山大橋橋墩影響，使右岸水流變緩慢，故才形成大面積淤積地。而 K47 左岸呈現沖刷狀態，經現場勘查發現其右岸淤積地改變水流方向，促使石水流攻擊石籠護岸，導致石籠護岸變成了攻擊岸且有變形的情况發生(如圖 4.74)，間接影響到石籠護岸之安全性。

圖 4.73 K47 斷面右岸淤積情況

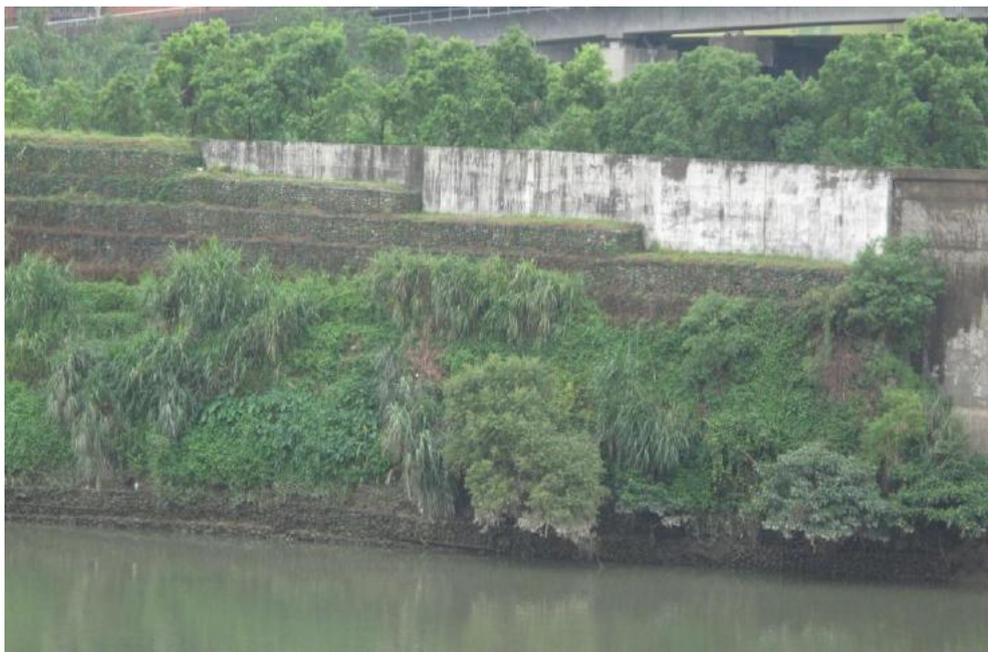
圖 4.74 K47 斷面石籠護岸變形之情況

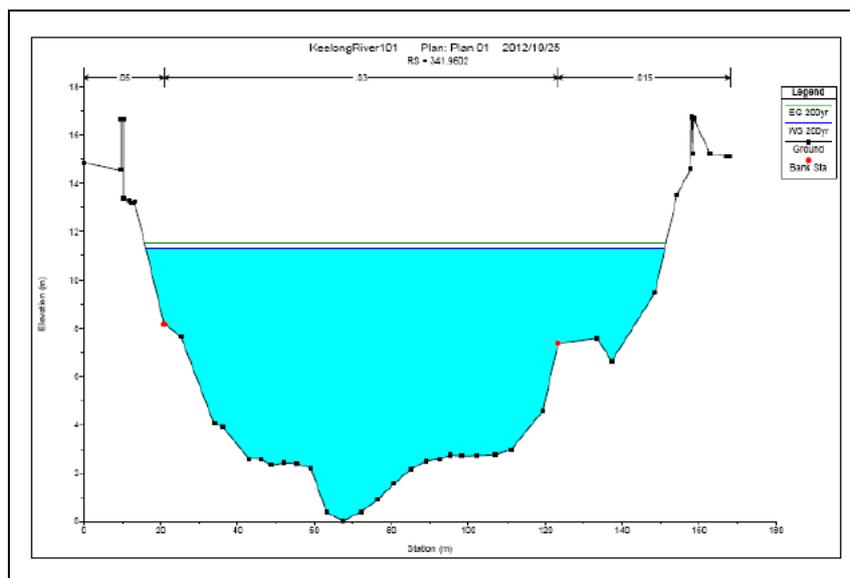
北山與樟樹區段斷面 K48 於右岸產生大面積淤積地，原因為受上游北山大橋橋墩影響，加上位於凸岸緣故，水流變緩而形成，圖 4.77 所示為該斷面利用民國 100 年加 101 年補測之大斷面模擬 200 年洪峰流量，結果顯示模擬水位仍於安全範圍內，無急需清淤之必要。

圖 4.77 民國 100 年加 101 年補測斷面模擬 200 年洪峰流量結果(斷面 K48)

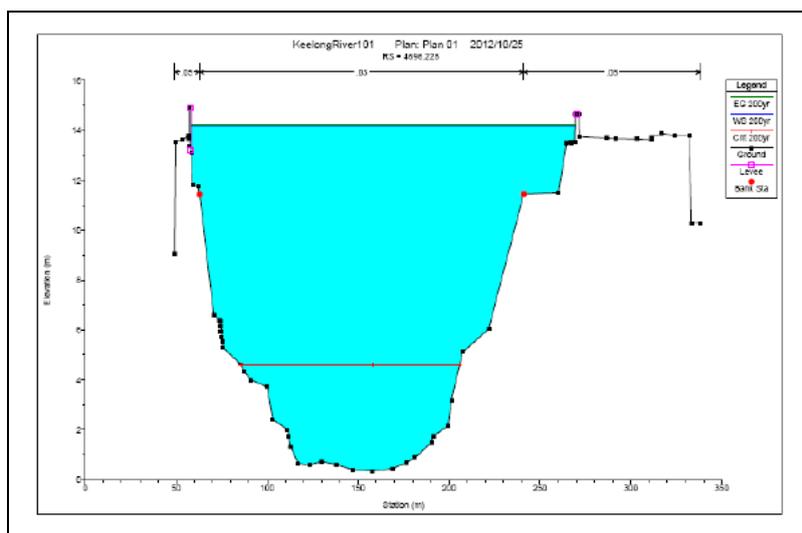
橋東與過港區段断面 K59 於左右岸分別產生 29.1 m² 與 32.7 m² 之淤積，產生原因為断面位於河道蜿蜒處，護岸為丁壩保護，減緩水流速度所形成之淤積地，**圖 4.78** 所示為該断面利用民國 100 年加 101 年補測之大断面模擬 200 年洪峰流量，結果顯示模擬水位仍於安全範圍內，無急需清淤之必要。

圖 4.78 民國 100 年加 101 年補測断面模擬 200 年洪峰流量結果(断面 K59)

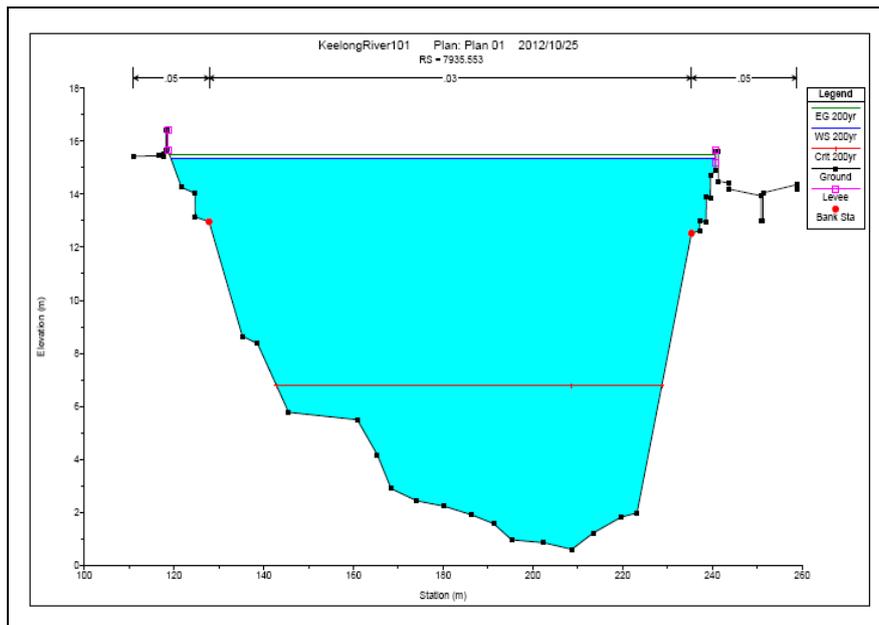
鄉長區段断面 K69 於左岸產生 17.1 m² 淤積，因該断面左岸位於河道凸岸，故產生自然形成之淤積，**圖 4.79** 所示為該断面利用民國 100 年加 101 年補測之大断面模擬 200 年洪峰流量，結果顯示模擬水位較其他断面高，但仍於安全範圍內，後續應持續觀察淤積情況，目前暫無急需清淤之必要。

圖 4.79 民國 100 年加 101 年補測斷面模擬 200 年洪峰流量結果(斷面 K69)

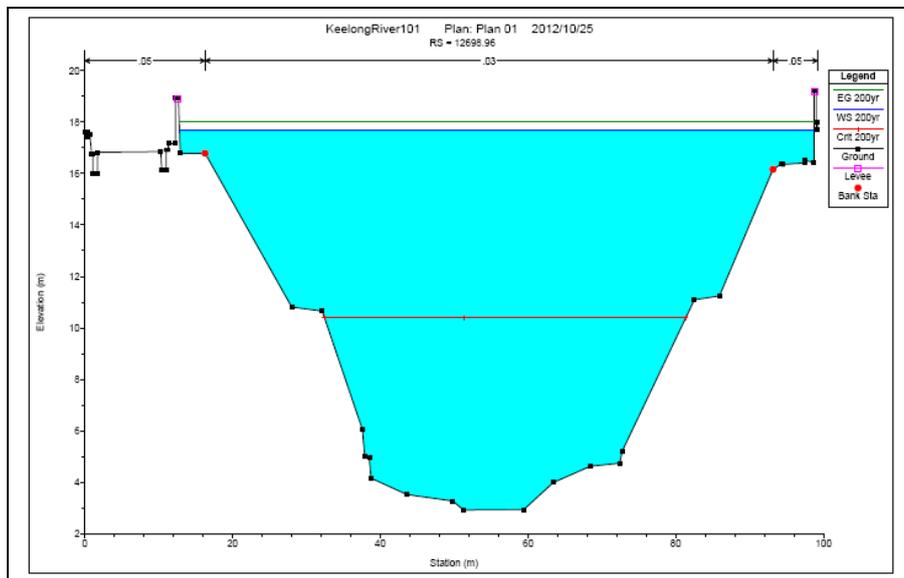
百福與六堵區段斷面 K80.1 於河床產生共計 15.7 m² 淤積，**圖 4.80** 所示為該斷面利用民國 100 年加 101 年補測之大斷面模擬 200 年洪峰流量，結果顯示模擬水位仍於安全範圍內，目前暫無急需清淤之必要。

圖 4.80 民國 100 年加 101 年補測斷面模擬 200 年洪峰流量結果(斷面 K80.1)

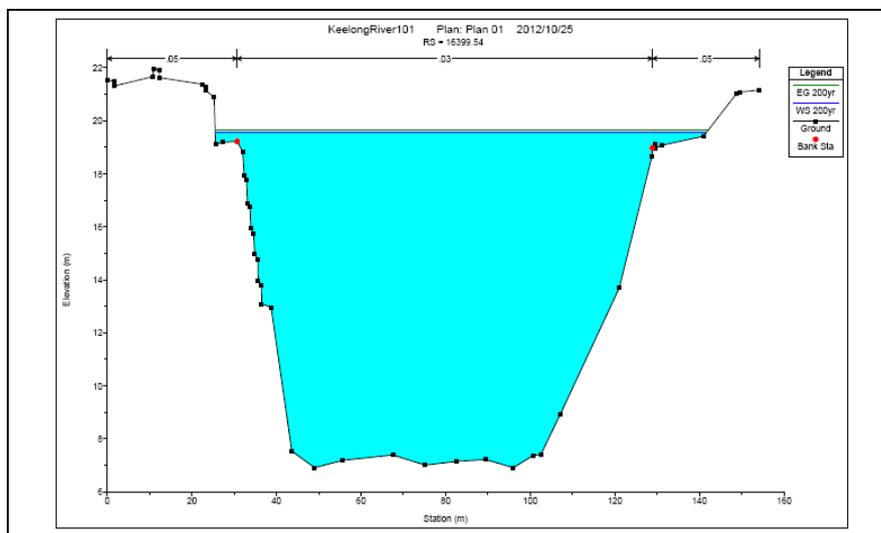
七堵與大華區斷面 K89 於右岸產生 10.5 m² 淤積，但於左岸也產生 8.0 m² 沖

刷，故整體斷面沖淤平衡，**圖 4.81** 所示為該斷面利用民國 100 年加 101 年補測之大斷面模擬 200 年洪峰流量，結果顯示模擬水位仍於安全範圍內，目前暫無急需清淤之必要。

圖 4.81 民國 100 年加 101 年補測斷面模擬 200 年洪峰流量結果(斷面 K89)

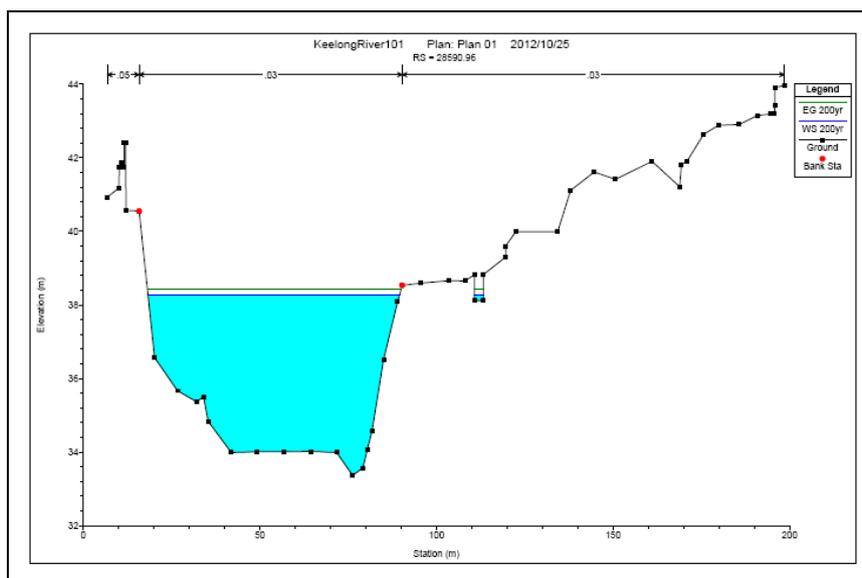
瑞芳區段於斷面 K114 右岸產生 18.8 m² 淤積，經現場調查唯一自然形成淤積地，**圖 4.82** 所示為該斷面利用民國 100 年加 101 年補測之大斷面模擬 200 年洪峰流量，結果顯示模擬水位仍於安全範圍內，目前暫無急需清淤之必要。

圖 4.82 民國 100 年加 101 年補測斷面模擬 200 年洪峰流量結果(斷面 K114)

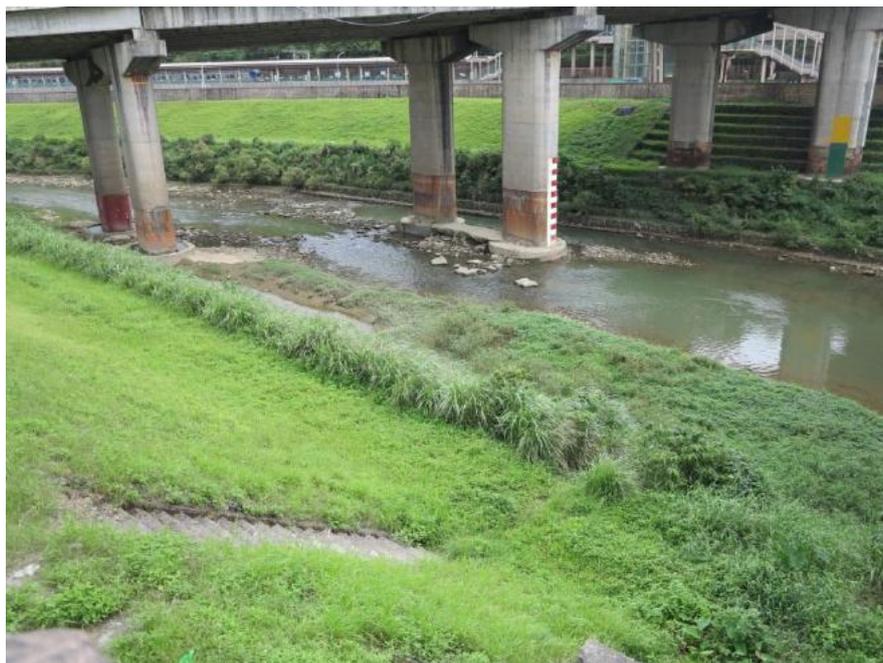
於百福區段河床淤積地雙子葉植物調查出 5 科 8 種、單子葉植物 3 科 4 種，共計調查 8 科 12 種，該淤積地之植生表現如圖 4.83 所示，經由現地勘查，可知該區段淤積地形成原因為橋墩造成水流改變，以致下游產生部分淤積灘地。優勢物種為空心蓮子草(*Alternanthera philoxeroides*)，次優勢物種為葎草(*Humulus scandens*)，其他植生物種包含強勢物種如大花咸豐草及濱水植物等。

圖 4.83 百福河床-橋墩淤積地自然地植生

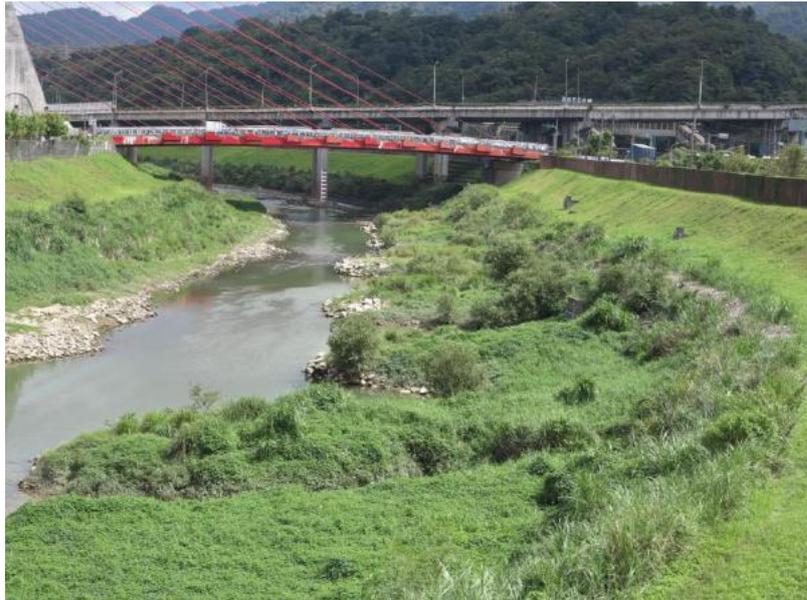
於百福區段河岸淤積地雙子葉植物調查出 9 科 13 種、單子葉植物 5 科 12 種，共計調查 14 科 25 種，該區段植生表現如圖 4.84 所示。該區段於現場調查，可知淤積地形成原因為河岸設置丁壩阻水設施，以致阻絕水流沖刷產生之泥沙淤積地。植生調查優勢物種為五節芒(*Miscanthus floridulus*)，次優勢物種為葎草(*Humulus scandens*)，本區還調查出水柳(*Salix warburgu*)為台灣特有種，其他植生物種包含強勢物種如大花咸豐草及濱水植物等，相較於河床淤積地，本區植生表現較優於前項。

圖 4.84 百福河岸-丁壩淤積地自然植生

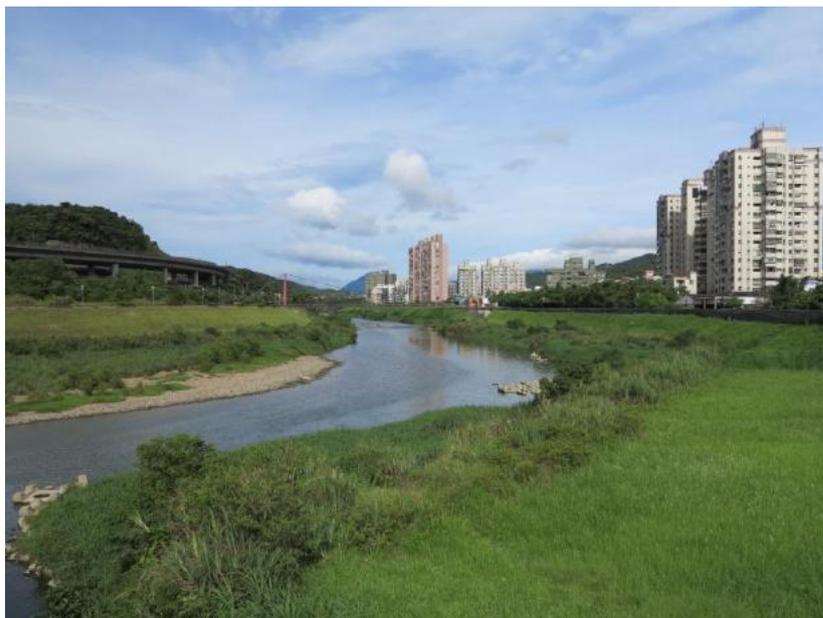
於碇內區段河岸淤積地雙子葉植物調查出 7 科 13 種、單子葉植物 3 科 4 種，共計調查 10 科 17 種，該區段植生表現如圖 4.85 所示。該區段於現場調查，可知淤積地形成原因與百福區段河岸相同，為河岸設置丁壩阻水設施，以致阻絕水流沖刷產生之泥沙淤積地。植生調查優勢物種為五節芒(*Miscanthus floridulus*)，次優勢物種為葎草(*Humulus scandens*)，本區還調查出水柳(*Salix warburgu*)為台灣特有種，本區段植生表現與百福區段很相近，推測原因為同為丁壩產生之淤積地形造成。

圖 4.85 碇內河岸-丁壩淤積地自然植生

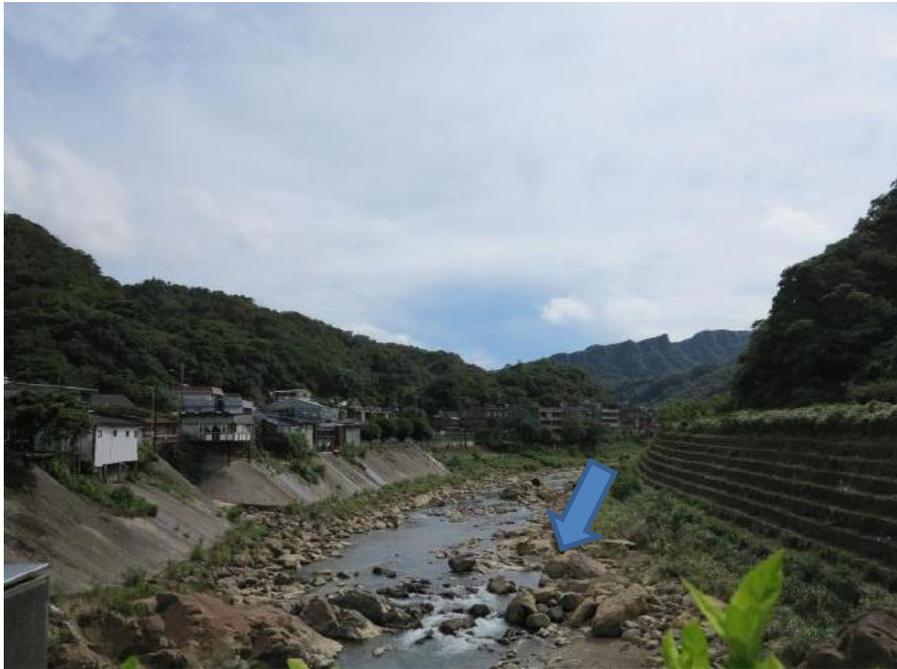
圖 5.4 瑞芳區段右岸皆為混凝土護岸

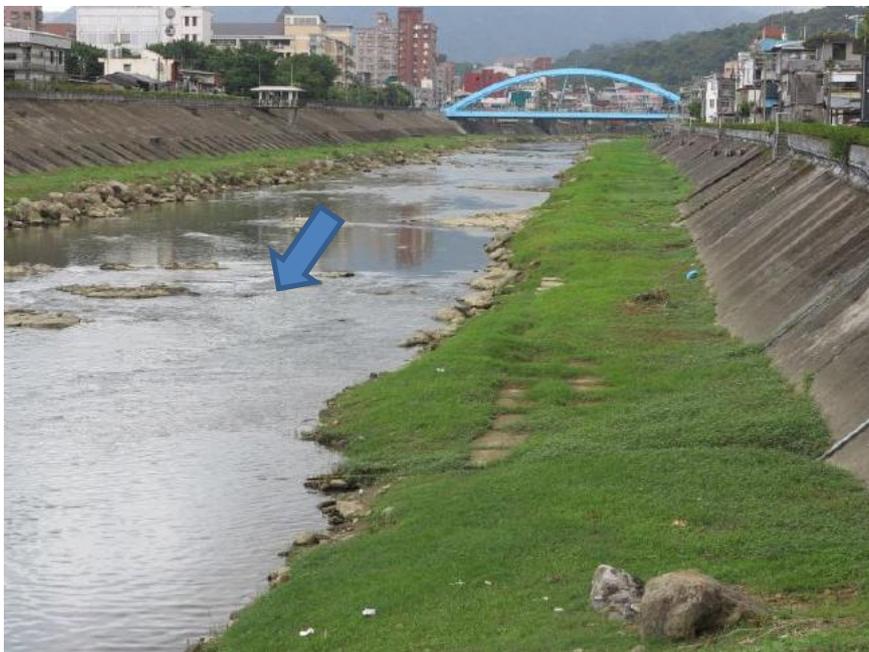
圖 5.5 介壽一號橋附近兩岸皆為混凝土護岸

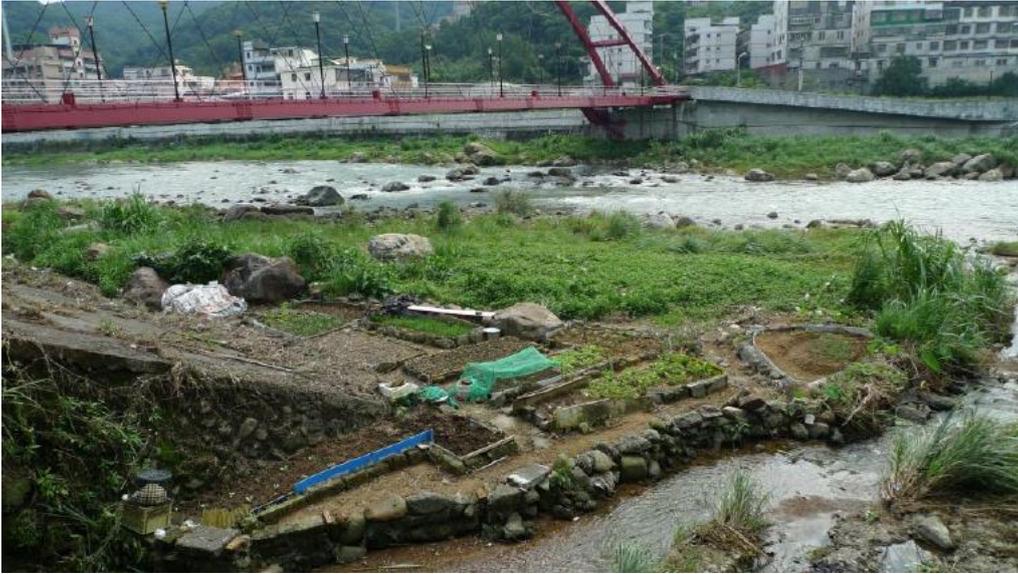
圖 5.6 新柑橋附近河階地遭佔用情況

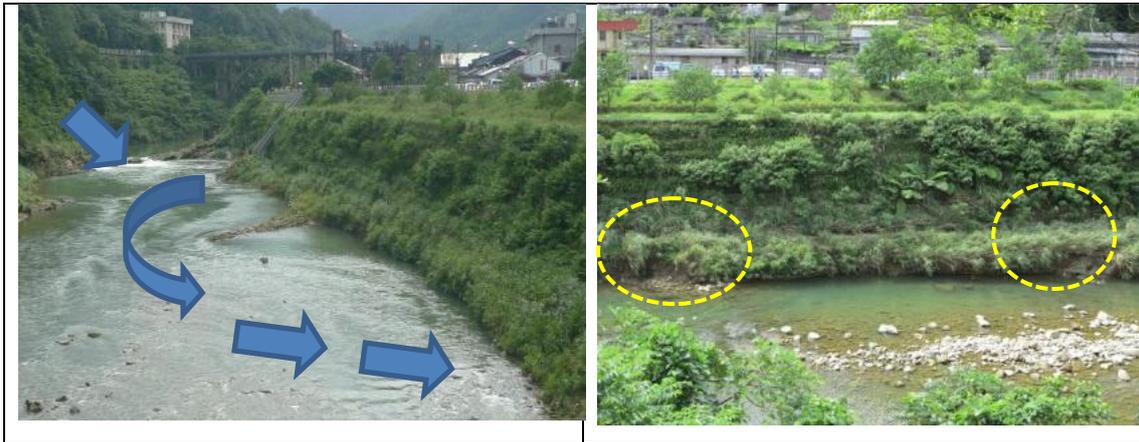
K129 斷面為左岸刷深了 $20.5m^2$ 、右岸刷深了 $2.7m^2$ 、河床淤積了 $23.3m^2$ ，該斷面總計淤積了 $3.6m^2$ ，以整體來看此斷面通水斷面積變化不大，應無清淤之必要，然而左岸沖刷的原因實有必要進行探討。經現地勘查後發現位於坡趾處之既有石籠鋼絲網部份已產生破裂(如圖 4.33)，導致石塊被水流沖走，以至於左岸呈現刷深的狀態，然毀損情形並未達損及石籠護岸之程度，且經現地植生情形研判，該河段之石籠護岸並無破壞之虞，然於同一河段之另一處斷面，由於受到天然岩盤突出之影響，而產生類似丁壩的效應，使河川流心改道並攻擊較下游處之護岸坡趾，現場調查已有至少兩處護岸坡趾呈現崩塌且上方之石籠護岸已有變形產生(如圖 4.34)，故建議應於此一河段坡趾部份增設拋石保護坡趾沖蝕現象加劇。

圖 5.7 K129 斷面受到水流沖蝕情況

區段介於 K107 至 K134 斷面之間，基隆河沿岸有甚多居民居住，為保護民眾生命財產安全，其護岸工程大多使用混凝土護岸進行保護，次之則為石籠護岸。依據大斷面調查結果顯示利用混凝土保護之護岸其沖淤變化皆無太大變化，研判其多數混凝土護岸安全性極為良好。除 K129 斷面受到上游突出天然岩盤之影響導致左側石籠護岸有明顯崩塌外，大部分石籠護岸其安全性皆無太大問題，故 K129 斷面應加強其坡趾之保護工程，以免發生大規模破壞。

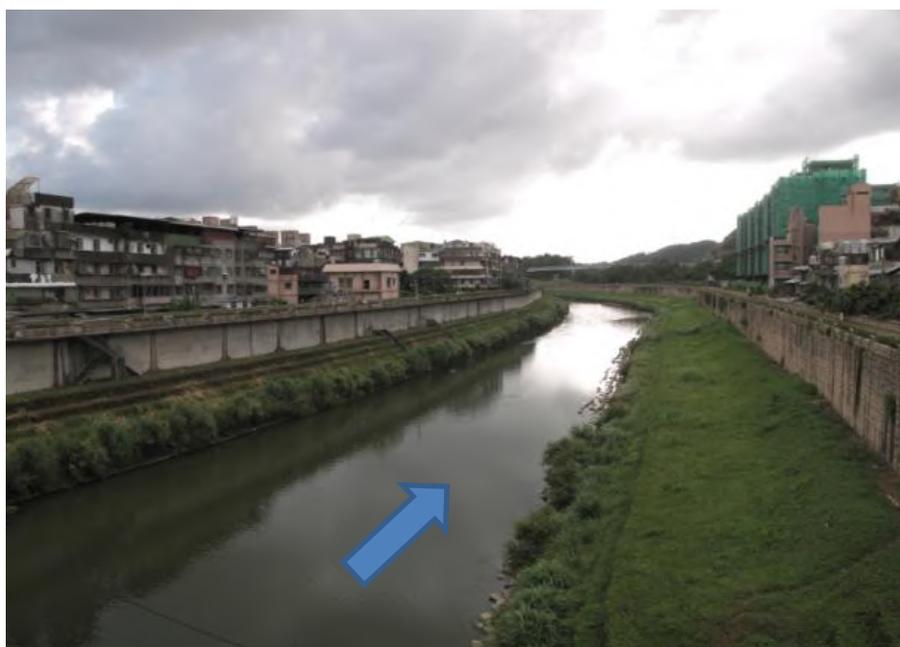
圖 5.13 因鄰近住宅採擋土牆工法配合石籠近自然工法

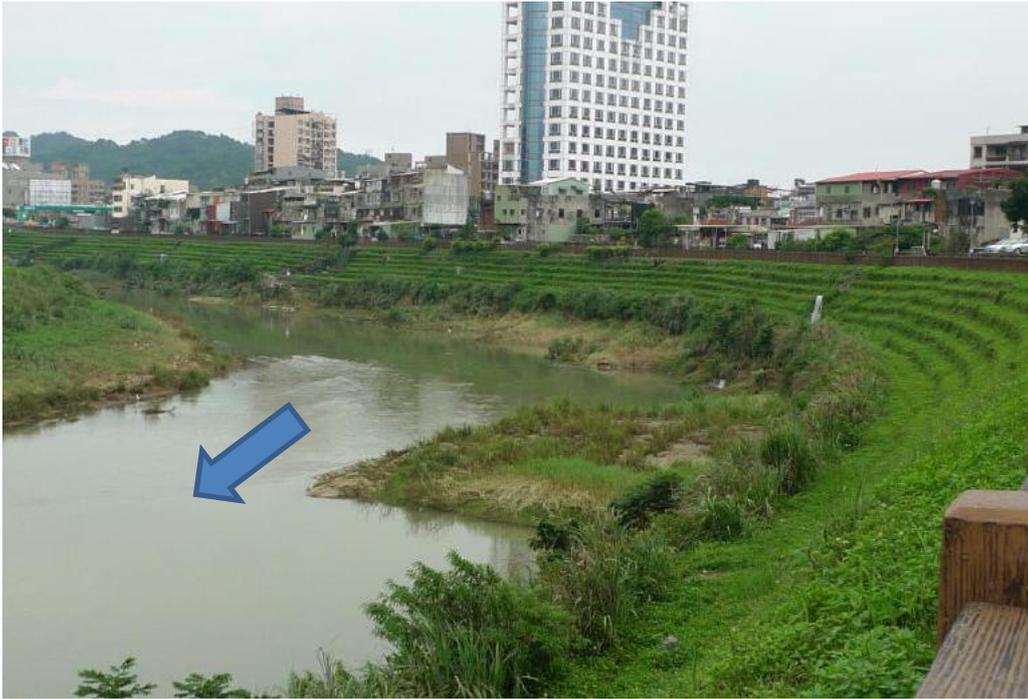
圖 5.14 此斷面兩岸皆為石籠護岸

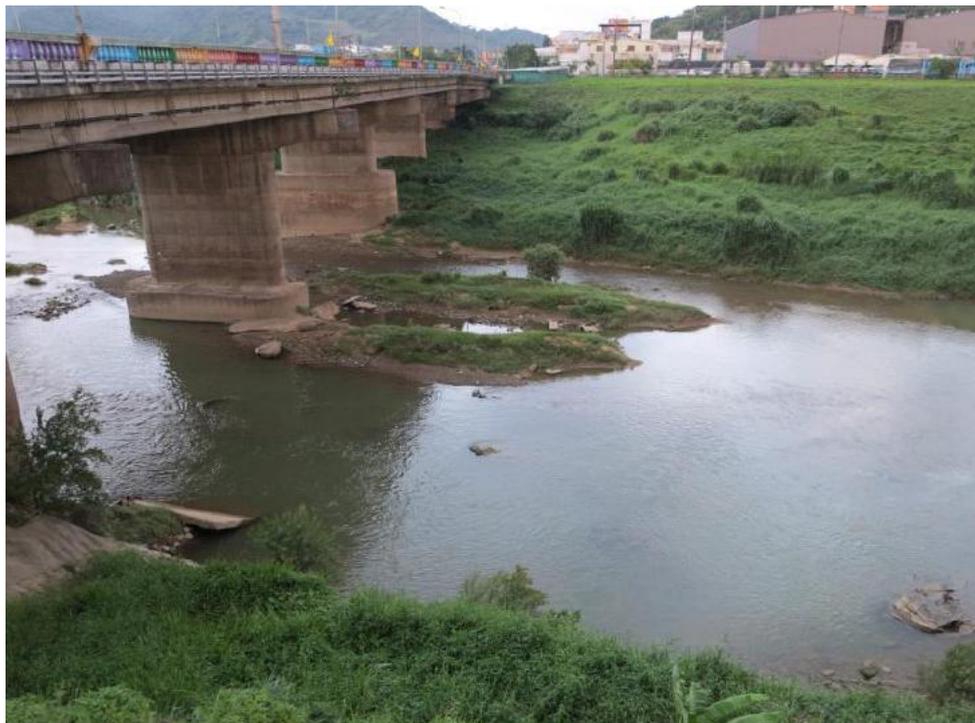
K085 斷面位於五福橋，由斷面測量結果可以得知左、右岸坡趾分別產生 $11.4m^2$ 與 $6.8m^2$ 之沖刷量，且河床亦產生 $27.3m^2$ 之沖刷量，經現勘發現，研判可能為橋墩造成通水斷面積減少，導致水流於橋墩與橋墩之間造成沖蝕現象(如圖 4.48)，而發現其橋墩有損壞之情形產生(如圖 4.49)，研判此橋墩施設於岩盤上，無立即危險之虞，但應特別留意，以防有破壞情況，予以改善補強等措施。

圖 5.17 五福橋橋墩有沖刷之虞

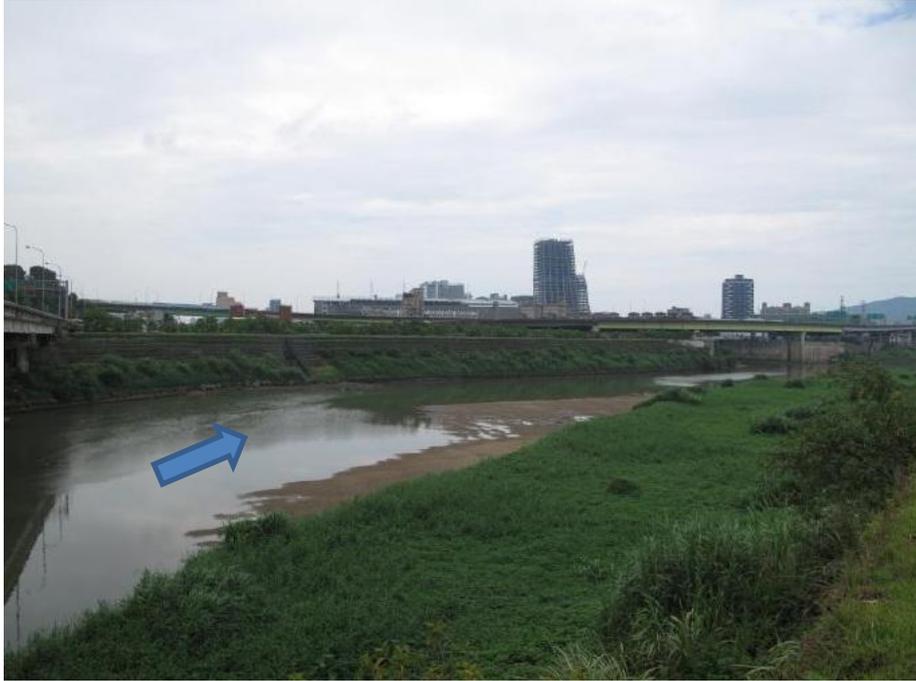
該河段河川寬度約為 200m 遠大於 15m，故亦採用大溪流評分標準，經現場河川斷面調查後，該區段因位於基隆河下游處，多採用加勁土堤、石籠及混凝土來保護護岸，除 K47(如圖 5.26)及 K48 斷面(如圖 5.27)受到橋墩影響有大面積淤積外，該區段其他斷面植生寬度皆介於 0.26-0.50 倍渠道寬，其主要原因為於北山區段設有大範圍之堤頂公園、腳踏車步道等綠美化工程，使得植生寬度較大，因此此項評分項目給予 1 分。本區段因有兩個施工單位，其施工方式皆為不同，樟樹區段多採用混凝土護岸之方式進行整治，北山區段則以加勁土堤及石籠進行整治，其北山區段河岸植生狀況較具連續性，而樟樹區段因多為混凝土護岸，故河岸植生被區分成數個區塊，故本項評分項目給予 2 分。本區段因具有較大面積之淤積地，其物種皆喜歡潮濕環境的植物，多數皆為草本類植物因此給予本項評分項目 1 分。加總濱河區域寬度、植生連續性及植生覆蓋後乘上轉換係數，該區段濱岸環境指數為 4 分。

因北山區段 K47 斷面大量淤積，使通水斷面積縮小且改變水流方向，影響到對岸(樟樹區段)石籠護岸之安全穩定性，使其石籠護岸有局部沉陷的現象發生(如圖 5.28)。此外，依大斷面測量結果顯示，該斷面之河岸受到水流影響有大量沖蝕行為發生，如不改善可能會有破壞之虞，因此區段只有 K47 斷面有沖蝕的現象，其他斷面皆呈現穩定狀態，故該區護岸強度需求給予 1 分。

圖 5.26 K47 斷面大面積淤積情況

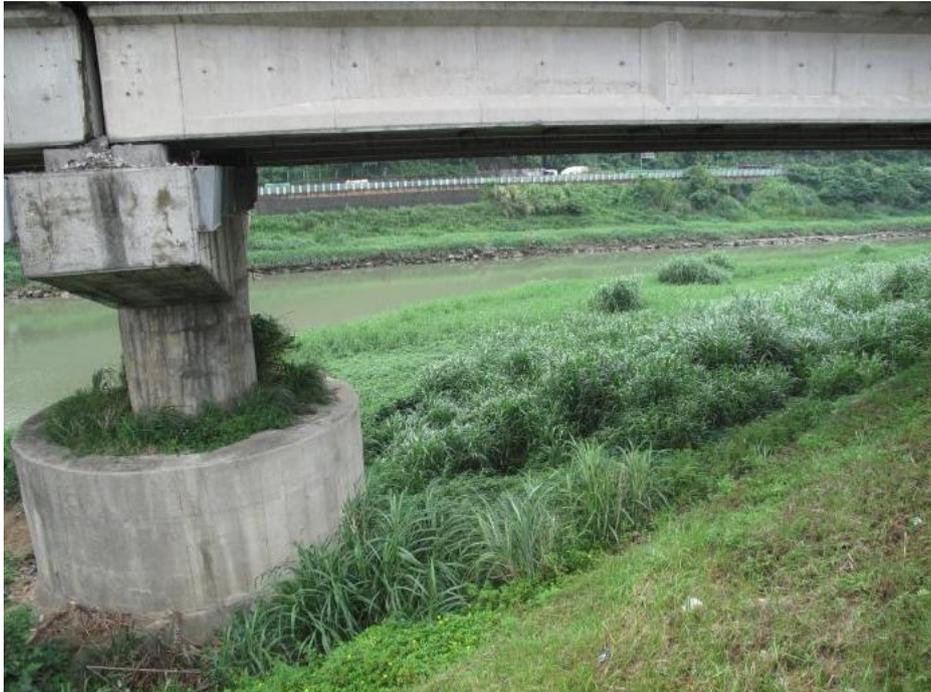
圖 5.27 K48 斷面大面積淤積情況

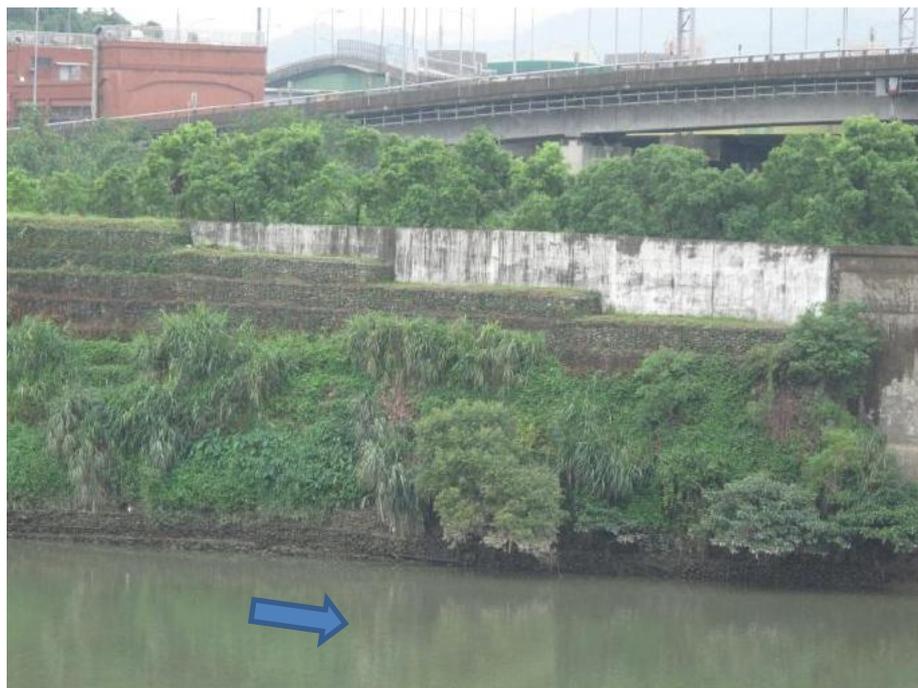
圖 5.28 K47 斷面石籠沉陷情況

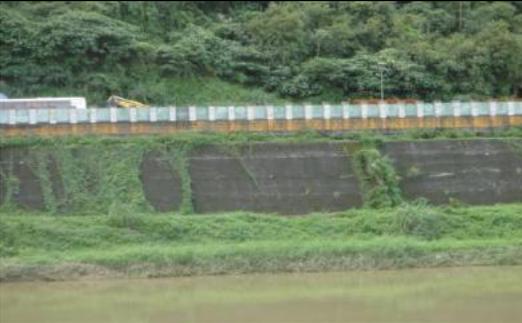
圖 10	
橋東及過港區段

現勘三：汐止大同路一段道路側加高堤防段，部份之強化玻璃景觀窗已破損(詳圖 10)。

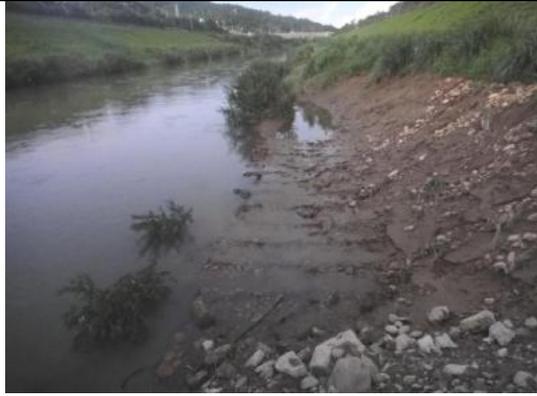
圖 15

現勘一：千祥橋目前正在進行橋面拓寬工程，現地既有之河岸植生景觀遭部份破壞，且靠近五堵抽水站之出水口處，有部份之石籠護岸已有變形毀損之現象(詳圖 15)。
