# 富源溪鶴岡及富民堤段河道整理改善工程 生態檢核工作月報

| 工程基本資料 | 計畫及工程名稱 | 富源溪鶴岡及富民堤段河道整理改善工程 | | |
| | 工程概要 | 堤前土方培厚配合河道整理，並設置護趾及丁壩工 | | |

## 施工階段生態保育措施執行紀錄照片及說明

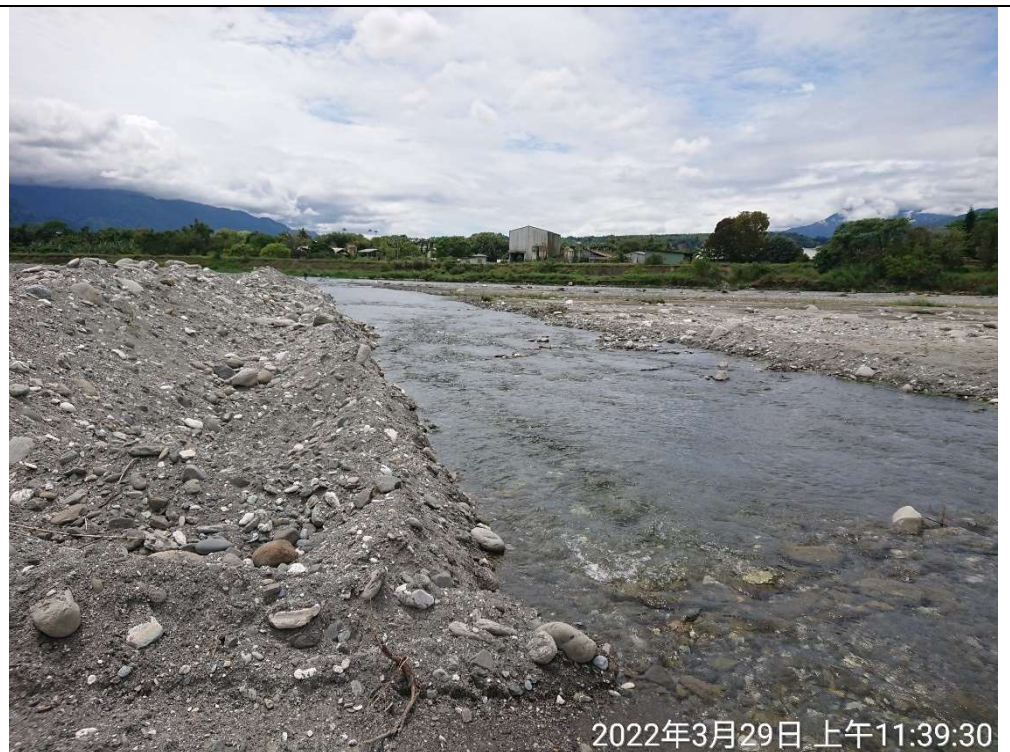
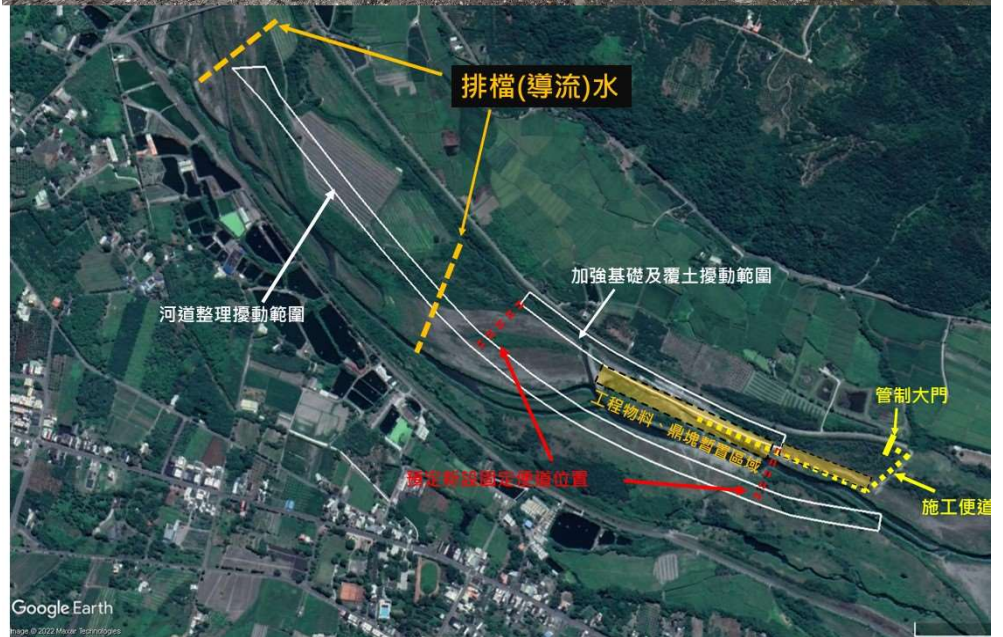
| 拍攝日期與說明 | 111.03.29 拍攝。<br>施工單位將排檔水設置於瑞岡大橋下游處，以及河道整理範圍中段位置，共兩處。將主流導至右岸次流進行排水。 |

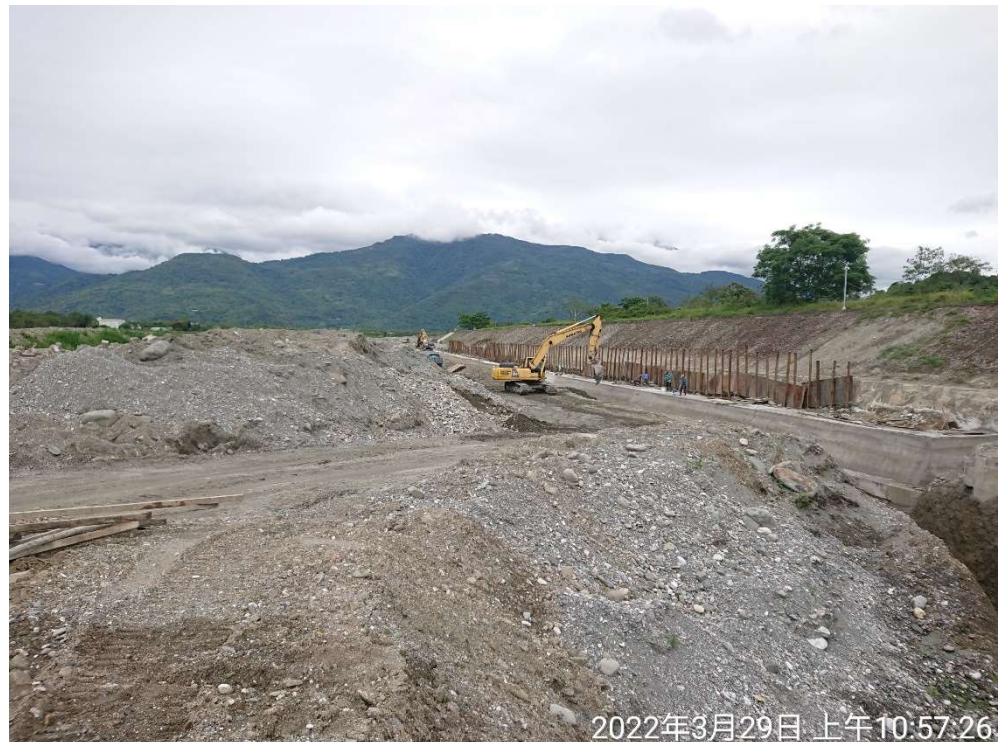
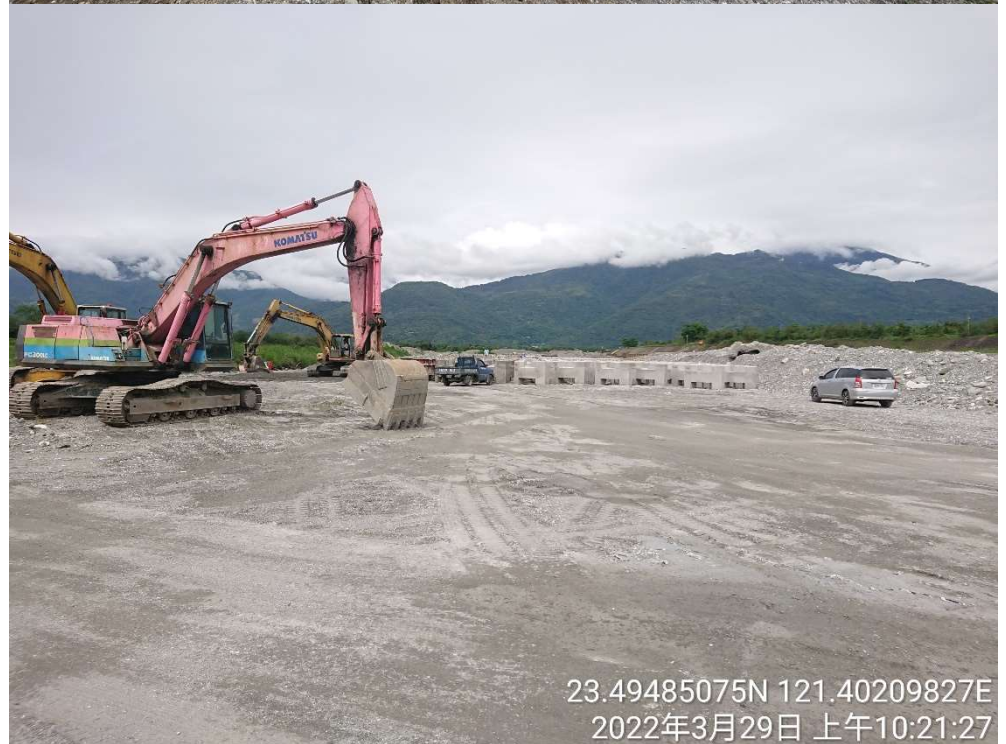
| 項目 | 6 |

| 拍攝日期與說明 | <p>111.03.29 拍攝。</p> <p>施工便道位置設置於既有工程工地便道等裸露地及覆土範圍區域。目前物料皆堆置於二處，分別為施作基礎加強及覆土區域，和預定的施工便道區域，且皆位於低敏感區。</p> <p>而即將進行的河道整理取土工程，因此新設施工便道，示意圖詳見 111 年 3 月 29 日現勘紀錄表。</p> |

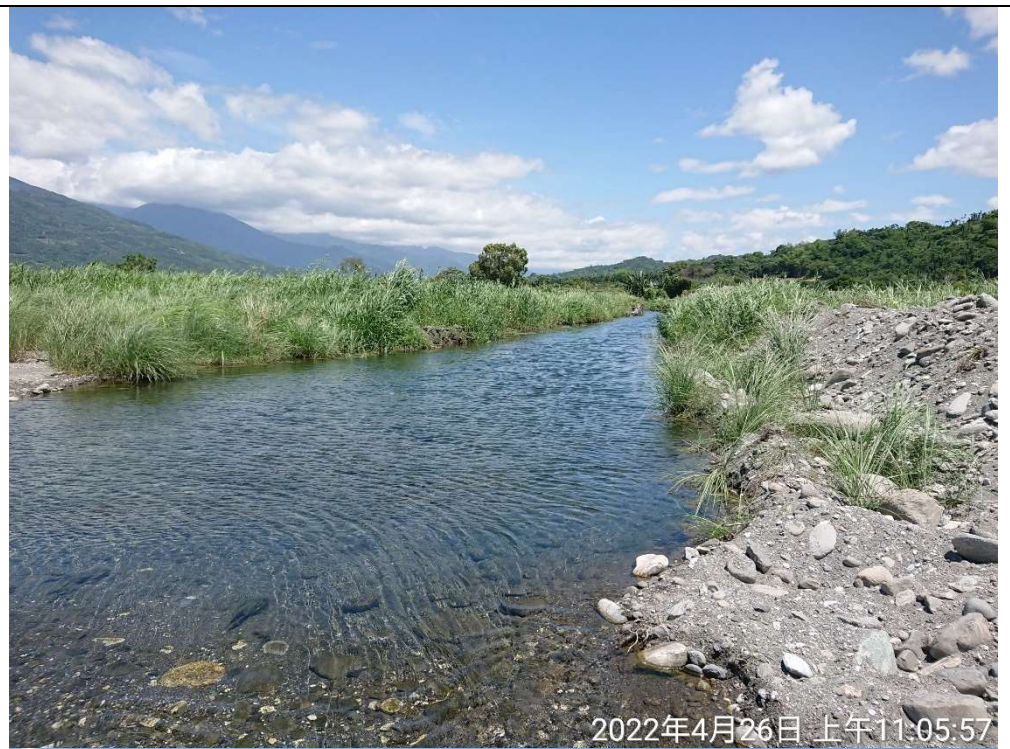
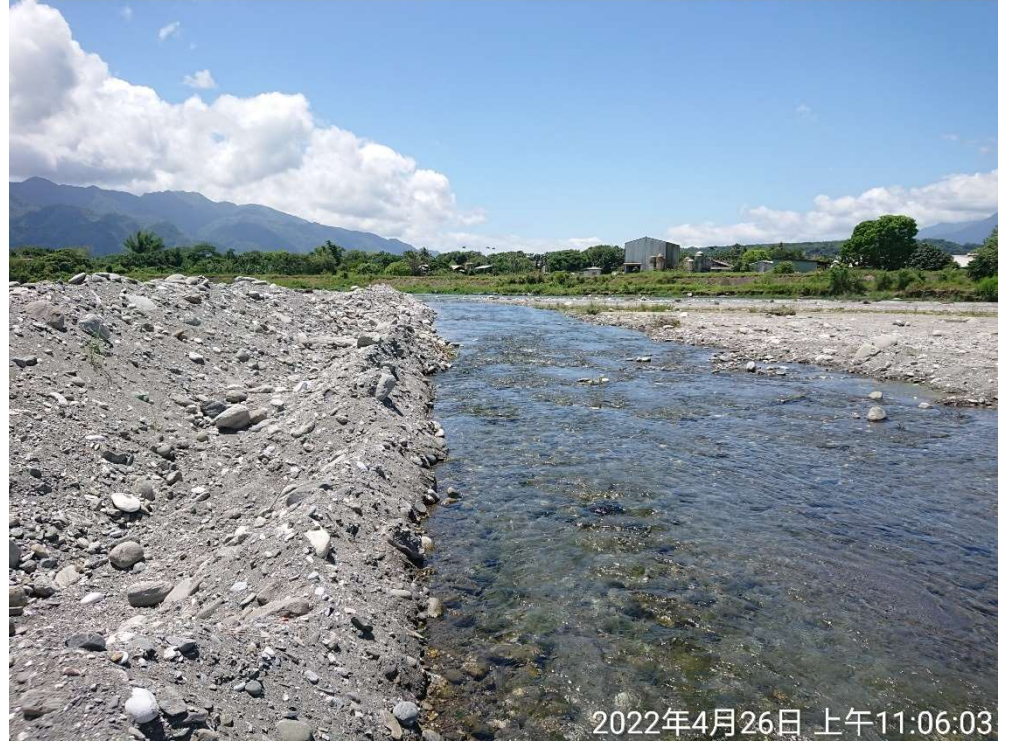
| 項目 | 1 |

| 拍攝日期與說明 | <p>111.04.26 拍攝。</p> <p>施工單位將排檔水設置於瑞岡大橋下游處(圖一)，以及河道整理範圍中段位置(圖二)，共兩處。將主流導至右岸次流進行排水。水體狀況良好。</p> |

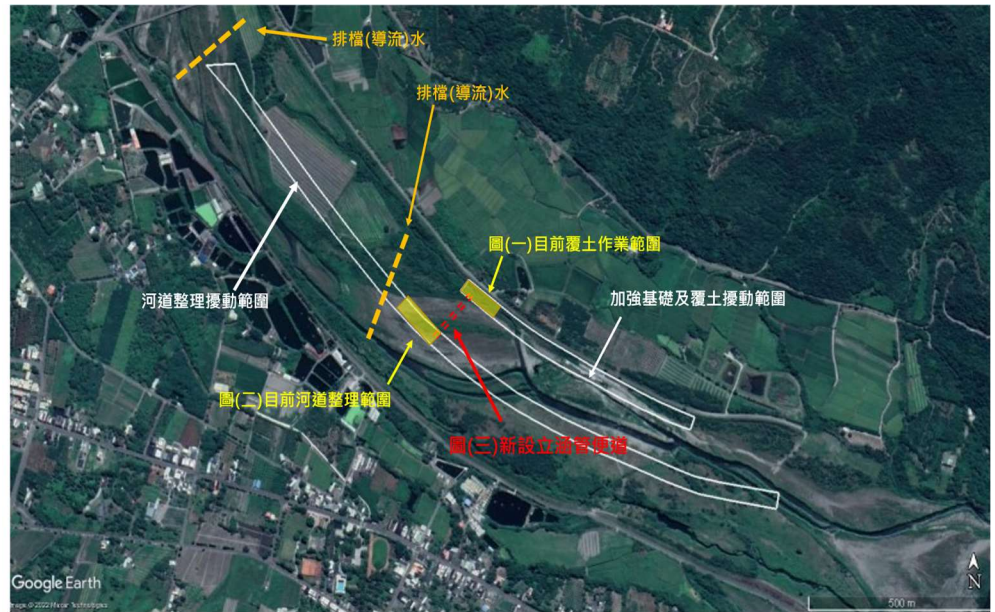
| 項目 | 3 |

| 拍攝日期與說明 | 111.04.26 拍攝。<br>工程啟動河道整理及覆土作業，新設置便道以涵管跨越既有水流，並固定機具於便道內通行，減少擾動範圍。水質狀況良好。 |

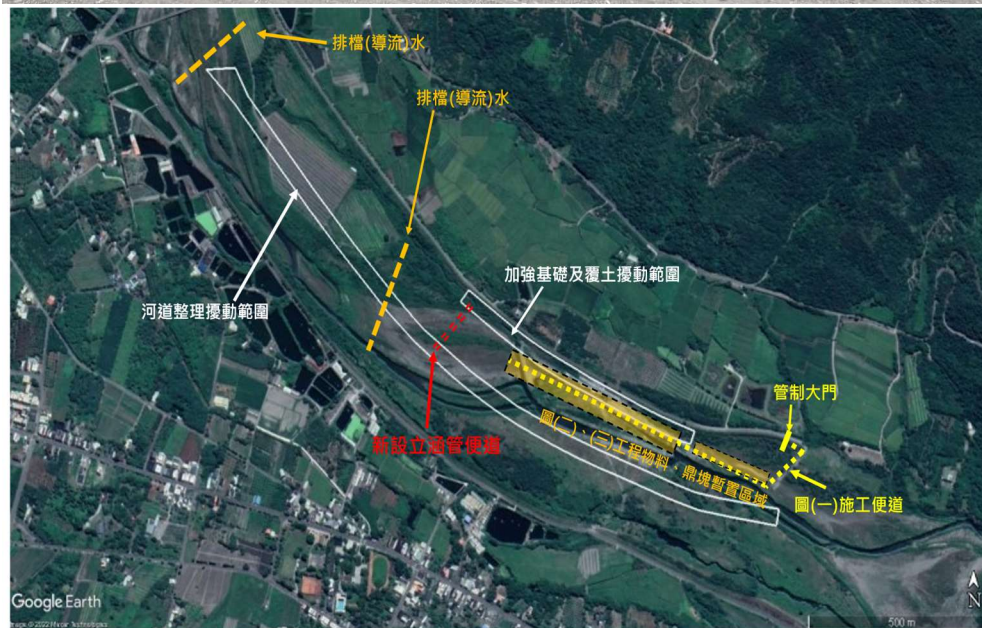
(圖三)

| 拍攝日期與說明 | <p>111.04.26 拍攝。</p> <p>施工便道位置設置於既有工程工地便道等裸露地及覆土範圍區域(圖一)。目前物料皆堆置於二處，分別為施作基礎加強及覆土區旁(圖二)，和施工便道區域(圖三)，且皆位於低敏感區。</p> |

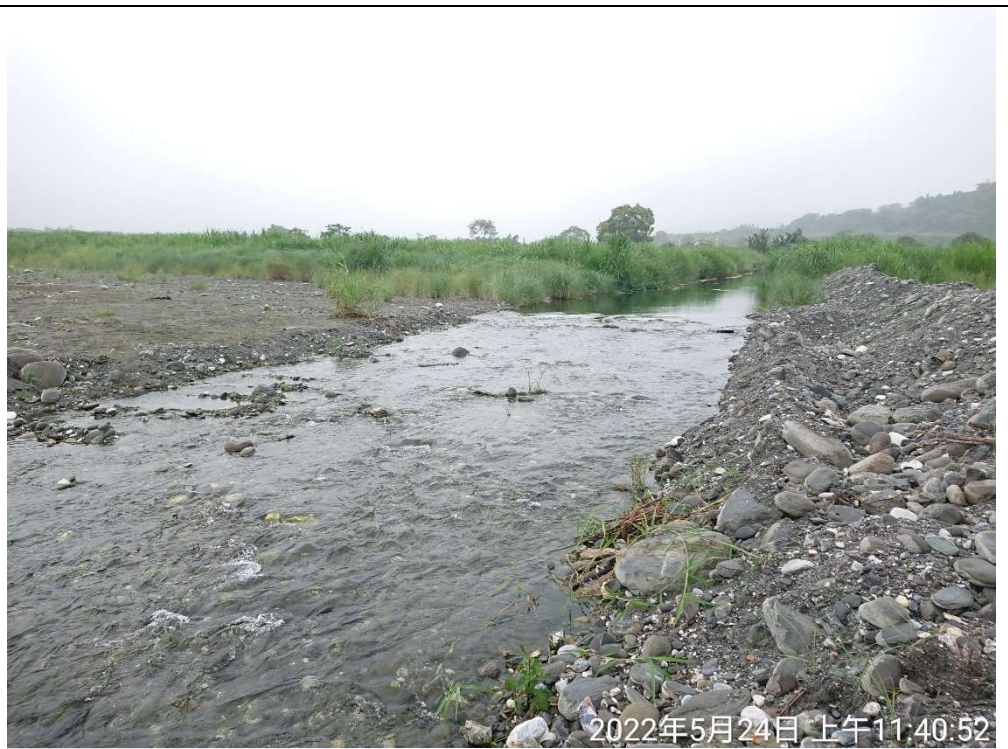
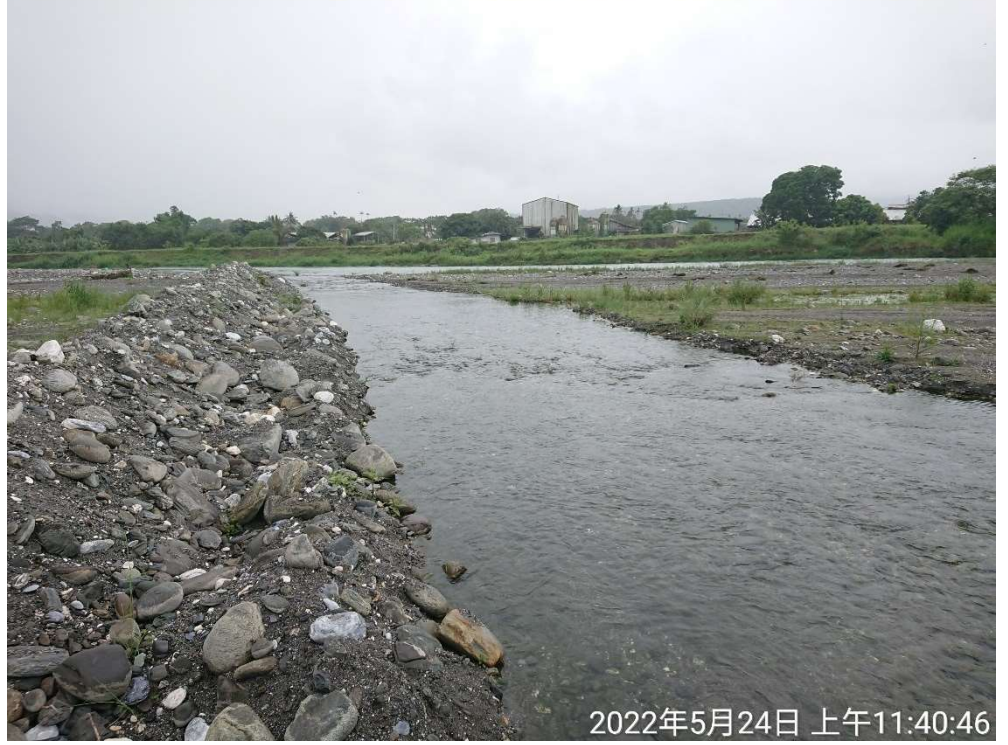
| 拍攝日期與說明 | 111.05.24 拍攝。<br>施工單位將排檔水設置於瑞岡大橋下游處(圖一)，以及河道整理範圍中段位置(圖二)，共兩處。將主流導至右岸次流進行排水。水體狀況良好。 |

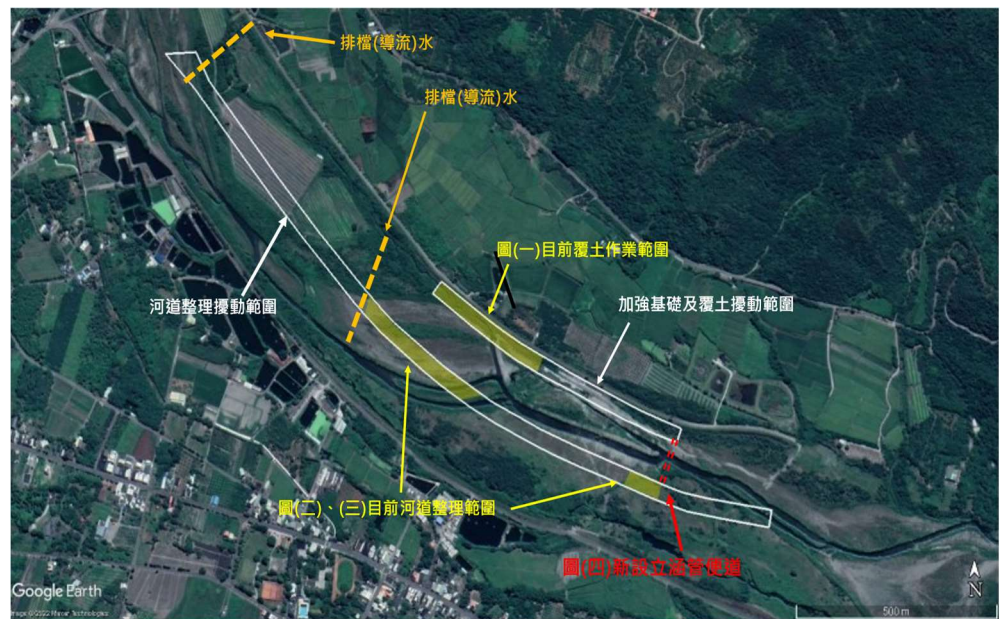
(圖四)

| 拍攝日期與說明 | <p>111.05.24 拍攝。</p> <p>工程啟動河道整理及覆土作業，新設置便道以涵管跨越既有水流，並固定機具於便道內通行，減少擾動範圍。新設便道因河道整理位置變動，與前次現勘不同，設置於覆土區尾端。現勘時因連日降雨，水質狀況尚可。</p> |

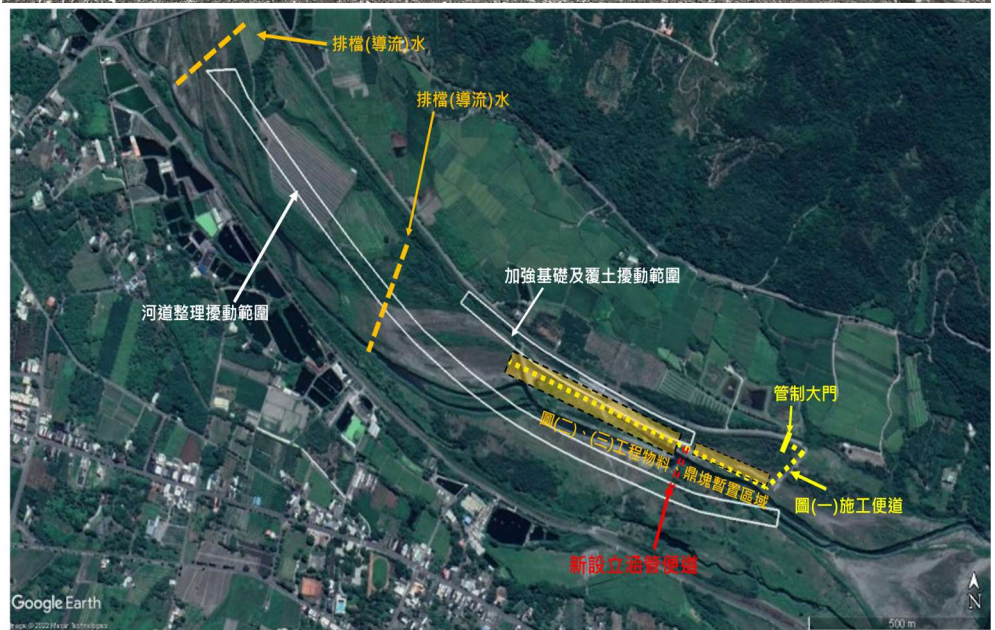
(三)

| 拍攝日期與說明 | 111.05.24 拍攝。<br>施工便道位置設置於既有工程工地便道等裸露地及覆土範圍區域(一)。<br>目前物料皆堆置於二處，分別為施作基礎加強及覆土區旁(二)，和<br>施工便道區域(三)，且皆位於低敏感區。 |

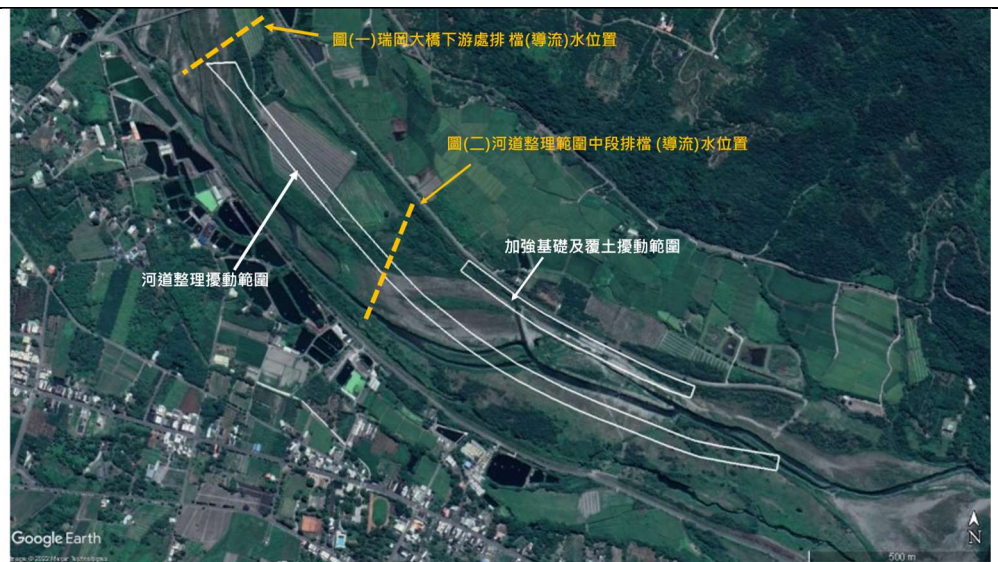
(圖四)

| 拍攝日期與說明 | <p>111.06.22 拍攝。</p> <p>施工單位原將排檔水設置於瑞岡大橋下游處(圖一)，以及河道整理範圍中段位置(圖二)，共兩處。本次現勘發現中段位置排檔水已無水流過(圖三)。經施工廠商確認，該排檔水原為瑞岡大橋下游處排檔水之滲水，因影響填土作業所設置的排檔導流，目前填土工程已接近完工，故不影響施作，改繞填土區域外圍(圖四)。</p> |

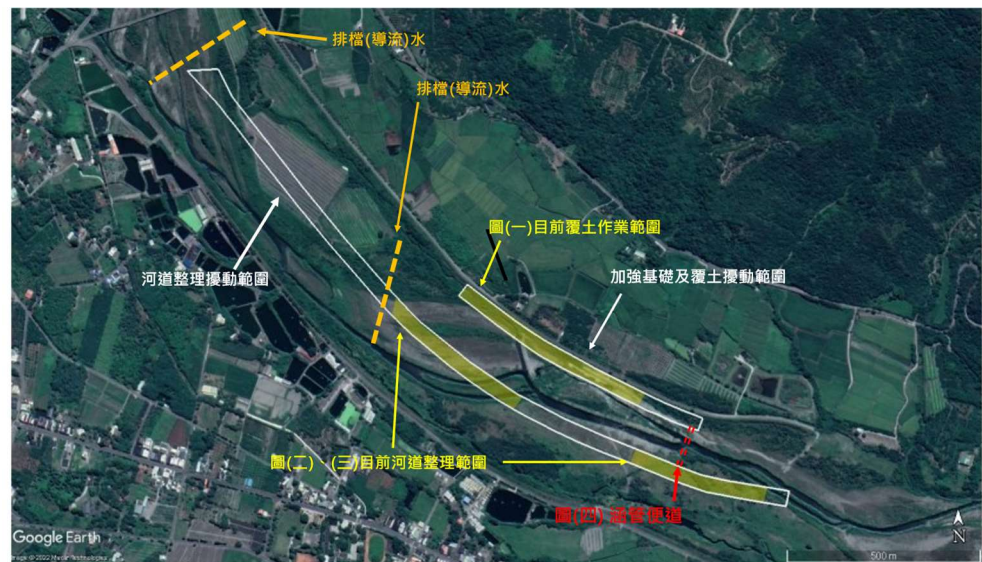
(圖四)

| 拍攝日期與說明 | 111.06.22 拍攝。<br>河道整理及覆土作業持續進行，新設置便道以土堤及涵管跨越既有水流，並固定機具於便道內通行，減少擾動範圍。水體狀況良好。 |

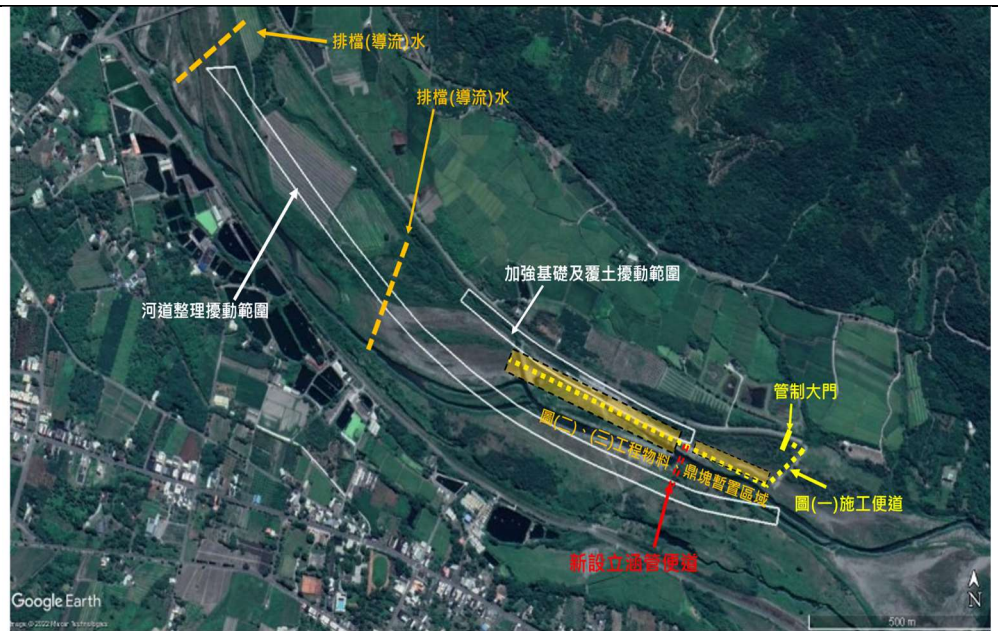
(圖四)

| 拍攝日期與說明 | <p>111.06.22 拍攝。</p> <p>施工便道位置設置於既有工程工地便道等裸露地及覆土範圍區域(圖一)。原物料皆堆置於二處，分別為施作基礎加強及覆土區旁(圖二)，和施工便道區域(圖三)等低敏感區。本次現勘基礎加強用鼎塊已放置於工程圖指示位置(圖四)，後續將提醒施工便道及暫置區域於施工後復原。</p> |

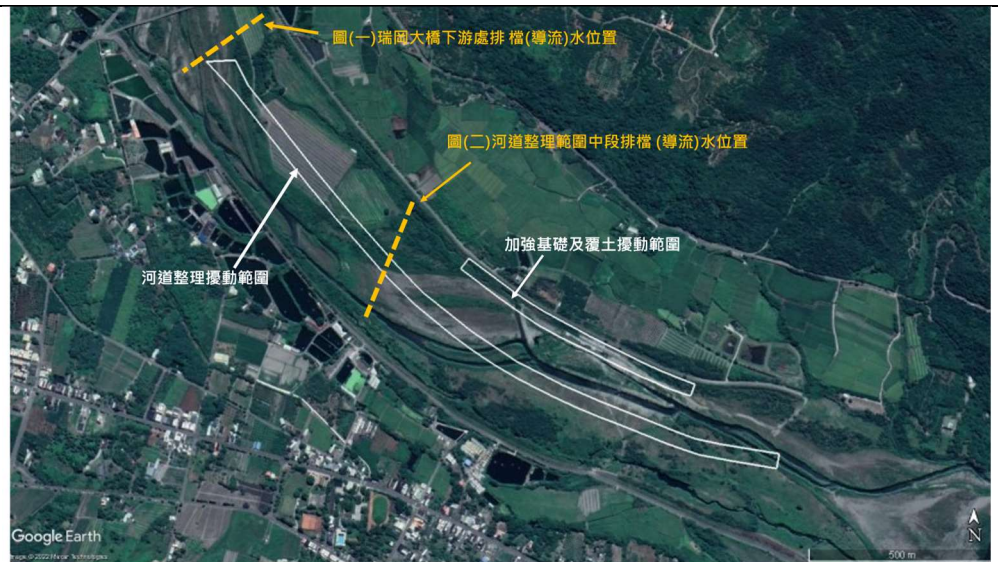
| 拍攝日期與說明 | <p>111.07.21 拍攝。</p> <p>施工單位原將排檔水設置於瑞岡大橋下游處(圖一)，以及河道整理範圍中段位置(圖二)，共兩處。經施工廠商確認，因上月連日降雨導致中段位置排檔水流滲過至左岸，並沿左岸流至填土區域(圖二紅圈處)。目前本工程已接近完工，機具基本上已撤離，評估不會有過大擾動情況而影響水質。</p> |

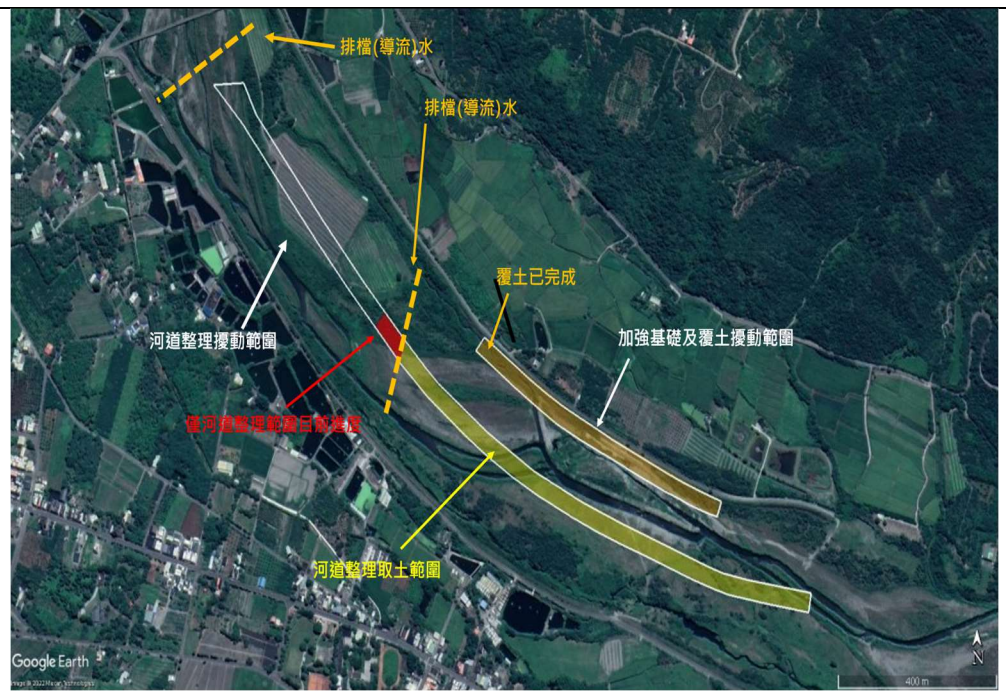
| 拍攝日期與說明 | 111.07.21 拍攝。<br>工程已接近完工，涵管便道已拆除(圖一)。覆土作業已完成(圖二橘色橘色區塊)，但因覆土土方量充足，取土範圍約到預計整理範圍中段(圖二黃色區塊)，剩餘段落則僅施作河道整理，並未取土(圖二紅色區塊) |
