附表M-01 工程生態復育評析表

| 工程名稱 | 六股溪福興段治理工程(一) | 縣市/鄉鎮 | 新竹縣新豐鄉 |
| 工程執行機關 | 經濟部水利署第二河川局 | 維護管理單位 | 經濟部水利署第二河川局 |

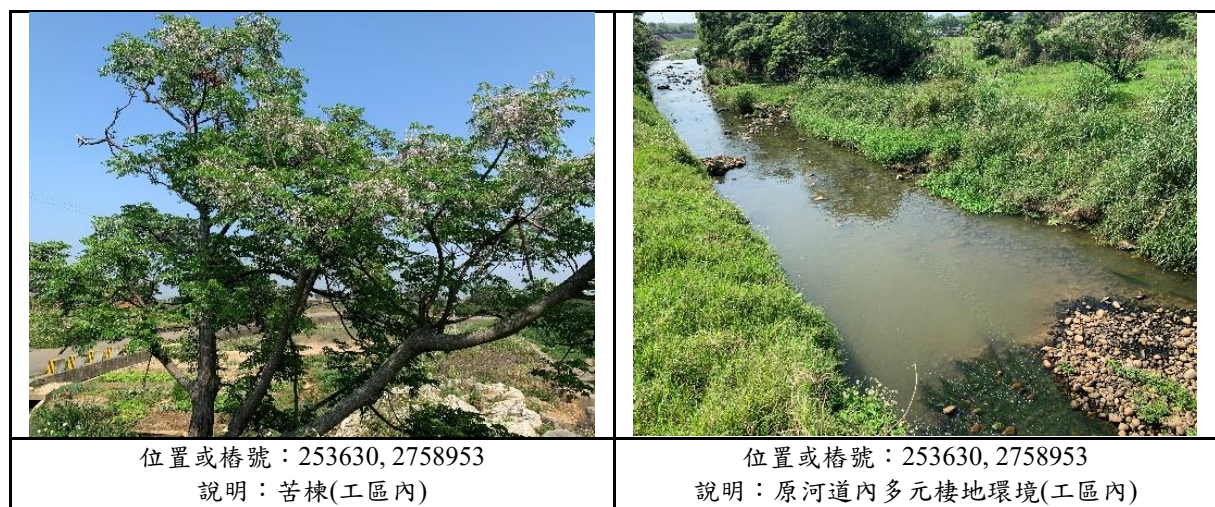
※生態保護對象照片：

- (1)確認生態保護對象狀況：灘地及石砌護岸周遭皆有植被生長，其植生綠化狀況良好。
- (2)可能之生態課題：
- (a)珍稀植物或保育類動物分布：現勘調查未發現特殊物種。
  - (b)影響環境生態的開發行為：工程僅部分段施工，已有避免影響生態棲地之正常機能。
  - (c)強勢外來物種入侵：吳郭魚、琵琶鼠及美國螯蝦為優勢物種，並於工區周圍排水發現大量福壽螺。
  - (d)縱橫向通道阻隔：河床大致維持自然樣貌，並維持河道暢通無阻格。工區採用混凝土砌石護岸以避免三面光施作，但傾斜度仍較大，可能影響部分陸域生物(如小型哺乳類、蛇類等)通行。
  - (e)有無環境劣化現象，其與治理工程施作之關聯：本工區環境無劣化現象。
  - (f)其他當地生態系及生態資源面臨課題：工區水域生態豐富，緩流中有發現許多幼魚棲息，但仍以外來種吳郭魚及美國螯蝦為強勢物種，導致與原生物種形成種間競爭並影響作物生長，建議應與相關當局擬定外來入侵種移除計畫，以維護工區水域生態。
