**水庫集水區保育治理工程生態檢核表 主表(1/2)**

| 工程基本資料 | 工程名稱<br>(編號) | 109 年甲仙攔河堰淤泥混凝土異型塊製作工程 | 設計單位 | 經濟部水利署南區水資源局 |

水庫集水區保育治理工程生態檢核表 規劃設計階段附表

水庫集水區保育治理工程生態檢核表 施工階段附表

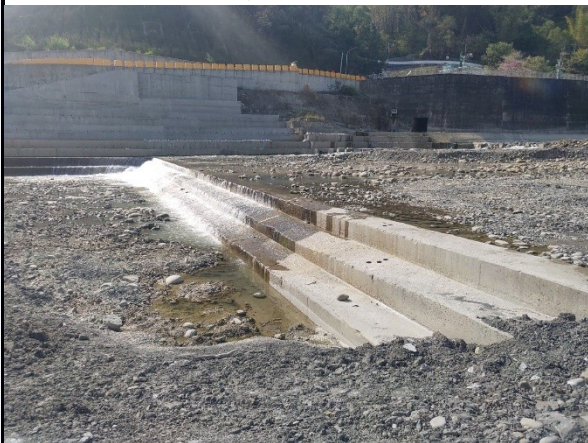
| <p>一、生態背景資訊：</p> <p>根據水利署第七河川局「高屏溪第二次河川情勢調查」結果，本工程地點周邊的四德橋，共調查到魚類 11 種，優勢物種為高屏馬口魚、高身小鰮魮、南台吻蝦虎。本工程異形塊預計放置位置在於既有固床工旁，放置處已非自然河段，因此較無生態議題，且異形塊具通透性，並不會對魚類的移動造成影響。</p> <p>上圖:異形塊預計放置的環境</p> <p>本工程鄰近甲仙四德化石自然保護區，離保護區邊界約 100 公尺。根據 2009 年屏東林區管理處「甲仙四德化石自然保護區經營管理計畫」，保護區中有 107 種維管束</p> | | <p>1. 工程堆置區有規劃整地項目，會以機具配合將銀合歡剷除。</p> <p>2. 工區原生種大樹，會予以保護。</p> <p>3. 土砂運輸過程中都會加裝防塵網，避免沙塵影響環境。</p> | |

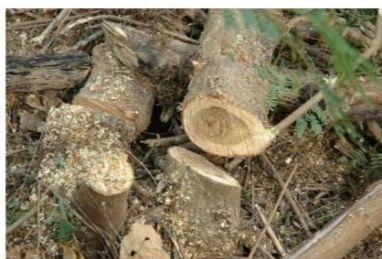
上圖：於離地10cm處切除銀合歡(圖片來源：「墾丁熱帶海岸林植生復舊操作技術手冊」，墾丁國家公園管理處。)

銀合歡於工區與周邊分布範圍廣泛，以移除工區範圍內為主，**建議進行整地的同時以機具移除銀合歡**，參考「銀合歡移除及原生植被復育標準作業程序」，於離地10cm處切除銀合歡樹幹，並挖除樹頭為佳。另外，銀合歡容易散播至他處，斷枝以**原地堆置，避免散播為原則**。建議深埋植物枝幹殘枝，覆土夯實。如無適合深埋地點，可集中堆放於原地。
