6.2 典寶溪排水燕巢區中安段護岸改善工程(第三批)

「典寶溪排水燕巢區中安段護岸改善工程」位於高雄市燕巢區鳳山厝至與大社區萬金松河段，共 3 個工區。一工區位於鳳山厝典寶溪排水右岸 55 公尺，近第十二公墓；二工區位高鐵橋上游右岸；三工區位於萬金段典寶溪排水右岸 450 公尺，進行前期工程石籠加長或新設之護岸改善工程。

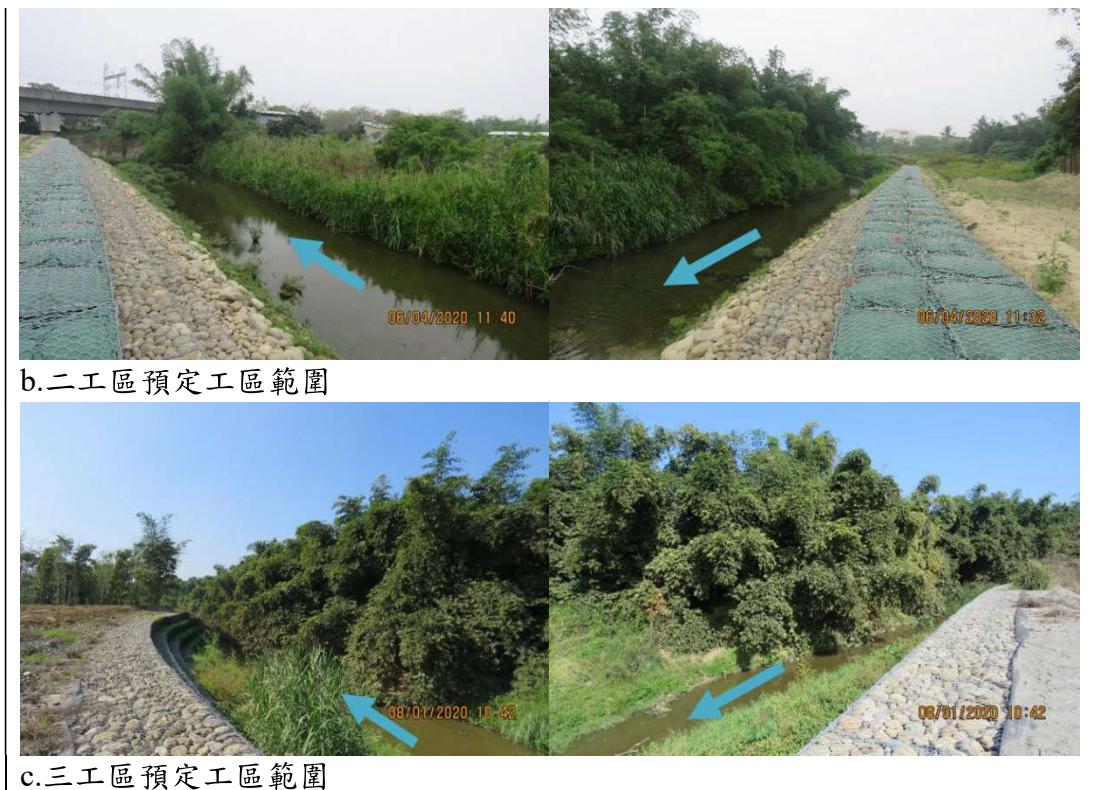
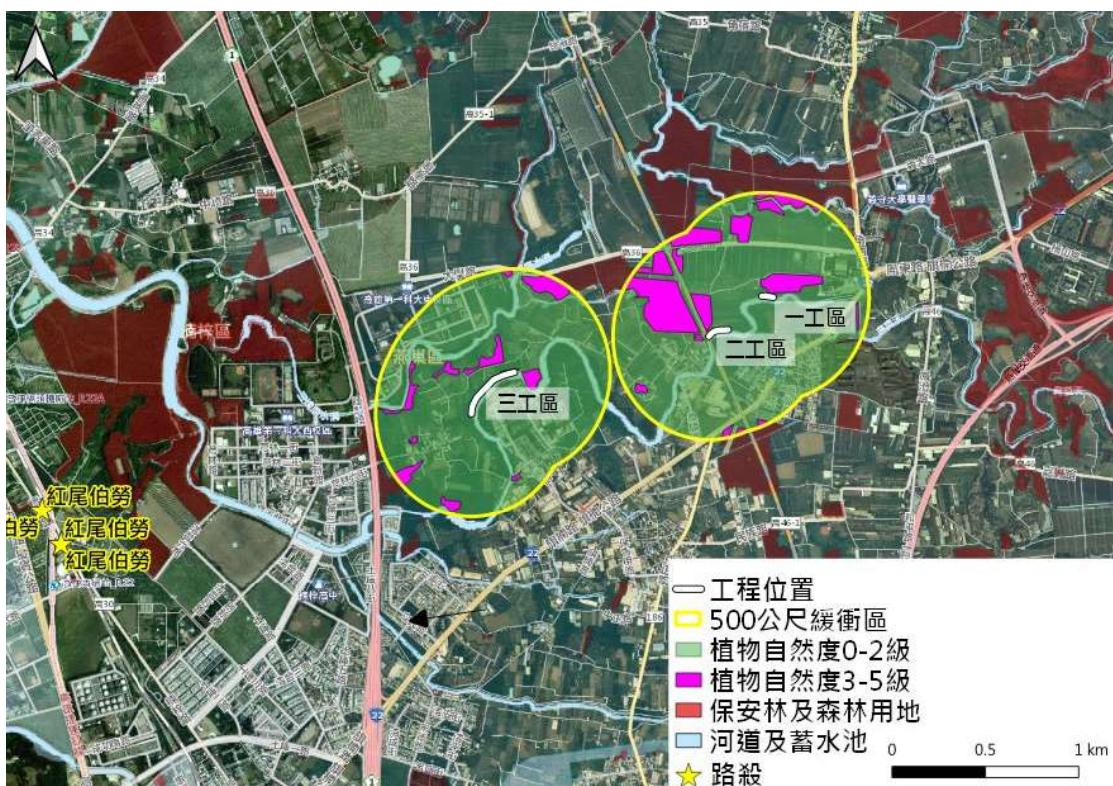
圖 6-7 典寶溪排水燕巢區中安段護岸改善工程之大尺度工程生態情報圖

表 6-8 為生態敏感區圖資套疊結果，本工程地理位置為一般區，工程範圍並無重疊到法定保護區，距離工區 500 公尺緩衝區內植物自然度 3 級以上之比例為 6~14%，惟工程範圍附近多竹闊混合次生林及造林地，形成連續性的生態廊道供生物躲藏、棲息、覓食、繁殖所用，應避免擾動破壞(圖 6-10)。另外，本團隊於二工區發現保育類第 II 級彩鶲於河道中水生植叢間覓食，及三工區範圍上空發現保育類第 II 級猛禽大冠鷲及鳳頭蒼鷹盤旋及停棲在竹林枝幹上。且根據台灣動物路死觀察網公布的資料，工程附近曾出現保育類關注物種紅尾伯勞的 2 隻路殺個體(附錄五)，為台灣南部每年從九月至次年五月均可發現之過境鳥。本工程雖對上述關注物種影響可能較小，生態敏感度初步分級結果為第二級，區分為「低敏感區」之生態檢核區位，應執行一般性生態檢核作業，建議在工程施作時應迴避可供其棲息、覓食之零星樹木及濱溪帶等，其他低衝擊工程計畫方案如勿進行大範圍開挖(建議施工便道應以既有道路為基礎，可從前期工程旁空地作為機具整備區)、勿將砂土流入河道(如過水便道應埋設涵管、進行河水導流或設置臨時沉砂池等)或進行後續棲地補償策略等，以降低工程對現有生態之環境衝擊。

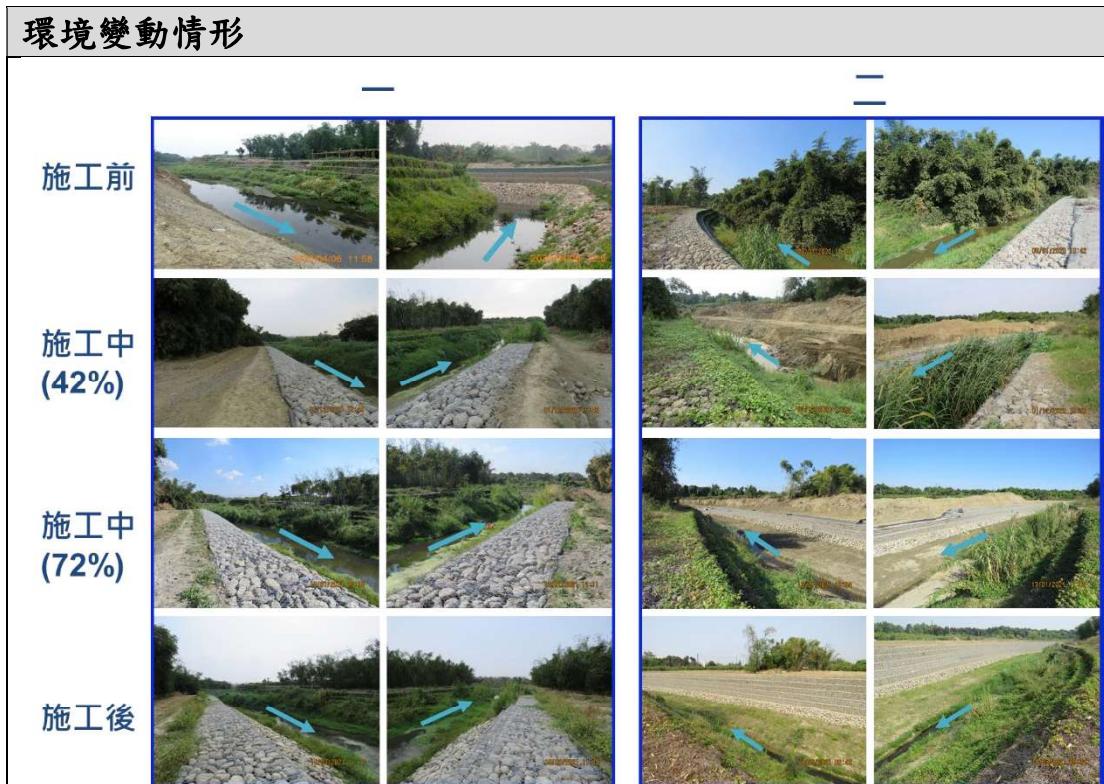
110/3/19 施工後勘查	與監造工務所承辦及施工廠商會勘，確認工區棲地品質、生態保全對象及生態保育措施執行情形

本工程於 110/3/15 申報竣工，本團隊於 110/3/19 會同監造工務所及施工廠商辦理施工後勘查，生態保育措施執行狀況如圖 6-11。本案一工區已完工 3 個月以上，石籠周遭已有植被回復，多為向陽、先驅性植物，如青莧、蓖麻、大花咸豐草、毛蓮子草等。二工區施工範圍以最小利用為原則，原濱岸竹林已移除作為施工便道，便道寬約為 5 米。施工廠商另承租工區旁農地作為暫時堆置場，避免新闢及減少開挖範圍。二工區保留施工時設置的導流溝，未整平溪床使溪水斷流並且形成伏流水。現場石籠因加作一層，堤後覆土據附近農民表示恐回填不足，雨季後可能容易造成農地內的土壤流失，而引發爭議；另外因石籠加作二工區堤尾及堤前基腳拋石相較一工區為不足，在堤尾塊石緩坡落差較大處以紅色三角警示帶作為危險警示。現勘時堆置場施工廠商正在進行場地復原，以機具篩選堆置時遺留的塊石，以利地主日後耕作。本案生態保全對象(二工區樟樹)於施工後的狀況相當良好，惟現場警示帶尚未移

除，本團隊已請施工廠商一併復原。
