工程各週期檢核相關表
水庫集水區保育治理工程生態檢核表 主表(1/2)

工程基本資料	工程名稱 (編號)	111 年度臺北水源特定區 3 號集水區 治理工程	設計單位	山立工程顧問有限公司
	工程期程	111.5.9-111.10.5	監造廠商	山立工程顧問有限公司
	治理機關	經濟部水利署臺北水源特定區管理 局	營造廠商	捷暉營造有限公司
	基地位置	地點：新北市烏來區 集水區：_南勢溪_ 水系：_____ 段：_____ 1. 福山小型場周邊排水改善 2. 北 107 線 15k+300 設施改善 3. 信福路 120 巷邊坡滑落 4. 台 9 線 10K+340 坑溝整治	工程預算/ 經費	800 萬元
	工程緣由目的			
工程類型	<input type="checkbox"/> 自然復育、 <input checked="" type="checkbox"/> 坡地整治、 <input type="checkbox"/> 溪流整治、 <input type="checkbox"/> 清淤疏通、 <input checked="" type="checkbox"/> 結構物改善、 <input checked="" type="checkbox"/> 其他			
工程內容	排水改善、護岸修補、護岸新建、掛網整坡、新設固床工			
預期效益	<input type="checkbox"/> 保全對象(複選)： <input checked="" type="checkbox"/> 民眾(<input type="checkbox"/> 社區 <input type="checkbox"/> 學校 <input type="checkbox"/> 部落 <input type="checkbox"/> ____) <input type="checkbox"/> 產業(<input type="checkbox"/> 農作物 <input type="checkbox"/> 果園 <input type="checkbox"/> ____) <input checked="" type="checkbox"/> 交通(<input type="checkbox"/> 橋梁 <input checked="" type="checkbox"/> 道路 <input type="checkbox"/> ____) <input checked="" type="checkbox"/> 工程設施 (<input type="checkbox"/> 水庫 <input type="checkbox"/> 攔砂壩 <input type="checkbox"/> 固床設施 <input checked="" type="checkbox"/> 護岸) <inp

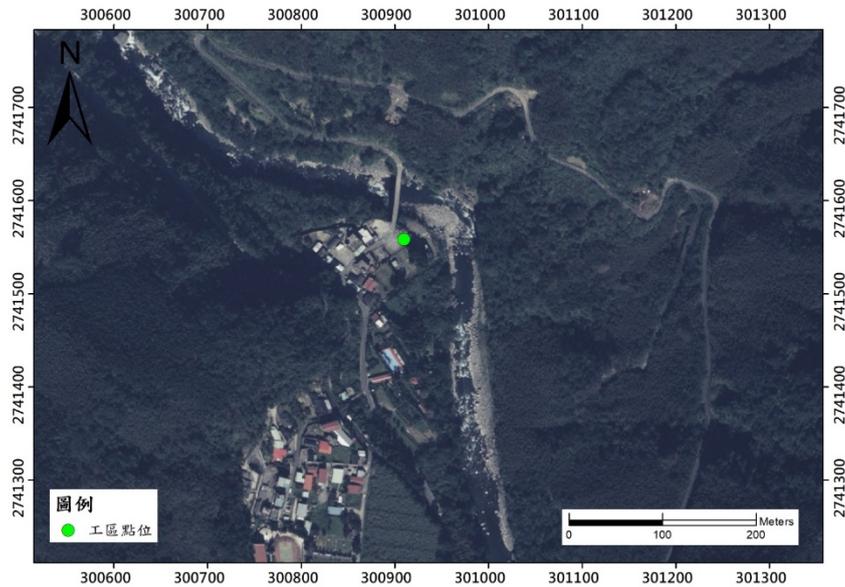
【工區 1 福山小型場周邊排水改善】

本案位於烏來深山，周遭環境生態良好，工程涉及土壤上類草澤漫地流區域，具生態議題。現勘預定治理區兩處主要水源頭跌水處有深約 30 公分草生水池，積滿後溢流漫出，於適當季節應為兩棲類、蜻蜓類與大型水生昆蟲繁殖地。水源可能匯集路面髒汙與少量家庭廢水，漫流草澤扮演類似濕地淨化水質功能(土壤過濾與植物根系吸收)，後匯入之溪流為水源區集水區，因此淨化水質之功能至關重要。

工程生態友善要點為維持水體滯留時間、自然基質維持(植生恢復潛力)、避免出現生物難以通行結構。為達成上述 3 點友善要點，建議可採透水材料設計水溝與靜水池，例如土包袋或固化土包袋，避免灌漿；順應既有草生水池製作淨水池，勿挖掉重做。水溝型態可考慮蜿蜒化，且出水口處不宜束縮，避免原漫地流無淘刷情形，集中水流後反而出現淘刷，誘發二次工程需求，應極力避免連鎖工程情形。

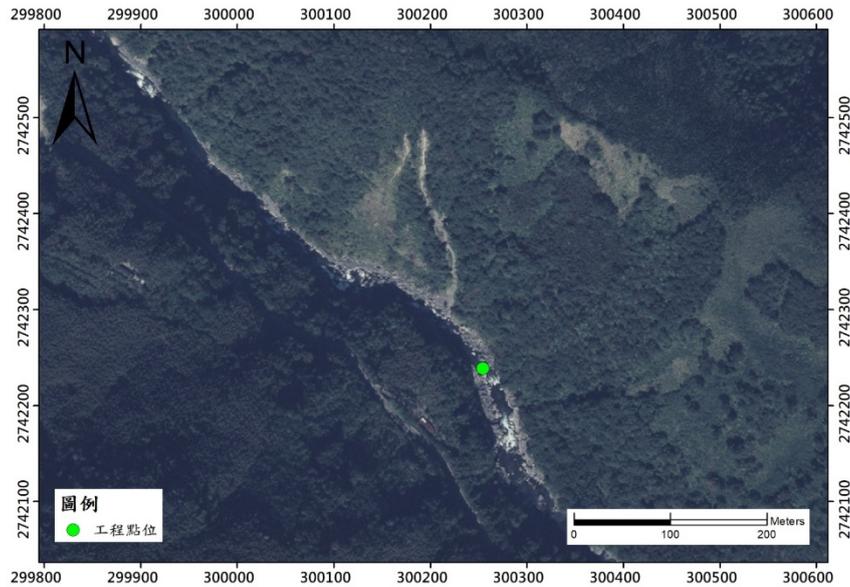
【工區 2 北 107 線 15k+300 設施改善】

本次現勘並未下溪抵達工程點位，僅於點位上邊坡之住戶討論。本案為既有護岸構造(約 20 公尺長)修補，護岸未緊貼常水位流路(對生態較友善)，由歷年空照圖可知既有護岸為 2017 年 4 月左右完工，位於常流水野溪順流左岸，該溪段前後幾無前期工程介入，為純天然野溪，生態議題高。工程生態友善要點為喬木保留、降低施工便道干擾、促進護岸不規則化、迴避水域。為達上述友善要點，建議採人力施工(因前期工程為人力施工)可將施工便道干擾最小化、喬木保留最大化，另填補掏空受損處時可考慮先於掏空處理設 PVC 管或魚槽磚再修補，使護岸不規則化。本案周遭皆為敏感棲地，殘餘混凝土殘材不可隨意傾倒，應攜回處理。

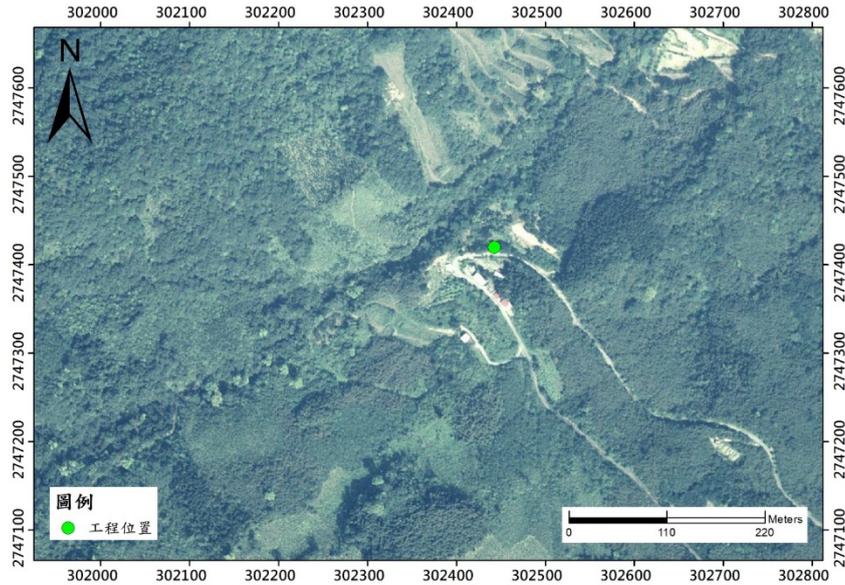
【工區 3 信福路 120 巷邊坡滑落】

本案為道路下邊坡崩塌，未能實際到達崩塌地下方，目前懷疑是基腳受溪流沖蝕導致上方坡面滑落，故欲新設護岸。護岸工程位於常流水溪流，周圍水陸域生態狀況良好，且未有前期工程進入，若欲興建護岸，生態議題重大(欲建固床工則更嚴重)。建議應先確認是否基腳受溪水淘刷導致崩塌，若非溪流侵蝕之崩塌則可僅針對坡面處理，生態議題大幅降低。若確認為溪流沖蝕導致，初步建議生態友善措施要點為迴避高度敏感之溪床棲地、降低對植被干擾。為達上述要點，建議護岸盡量遠離溪床避開水域，施工便道路線於規劃設計階段與檢核團隊討論。本案生態議題重大，實際工項、量體、動線應於設計階段詳細討論。

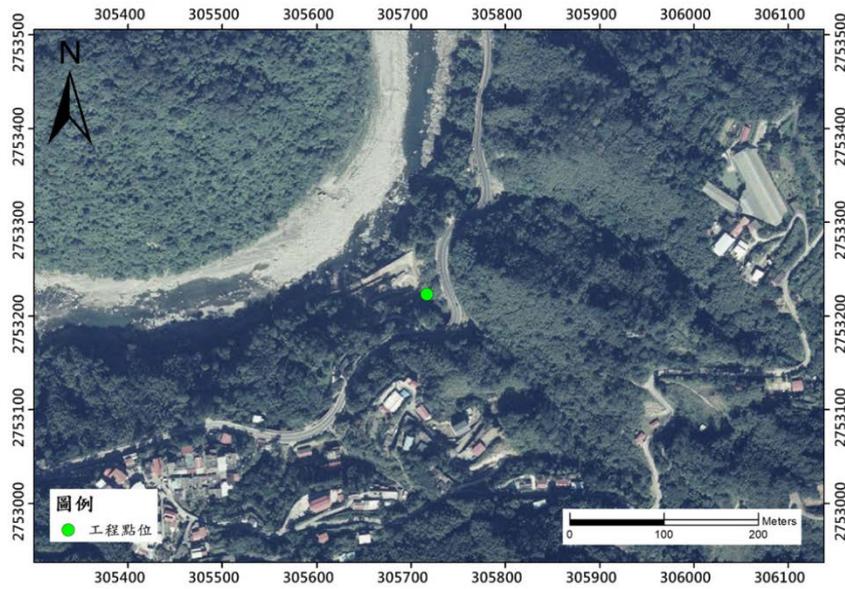
【工區 4 台 9 線 10K+340 坑溝整治】

因地主沒開門，故本案勘查未能近看施工位置。本案有早期 RC 構造物建於常流水坑溝中，週圍植被已恢復完整、天空鬱閉度佳，生態議題高。生態友善要點為喬木保護、自然溪床保護，為達上述要點，建議採點狀填補洶空點位，並考慮於洶空處理設空 PVC 管或魚槽磚後灌漿，以增加棲地多樣性。
