經濟部水利署
提案階段現場勘查紀錄表

| 工程主辦機關 | 第二河川分署 | 勘查日期 | 民國 112 年 10 月 17 日 |
| 提案工程名稱 | 後龍溪石圍牆二號護岸構造物維修改善工程 | | |

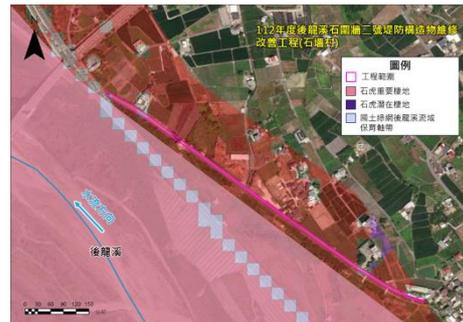
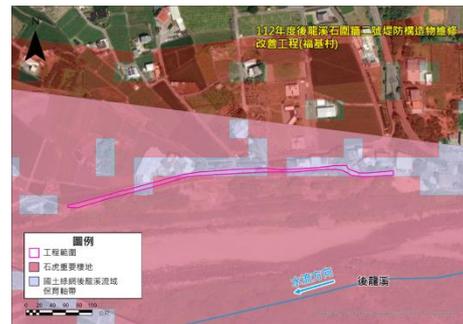
1. 工程施作可能擾動河岸灘地地形或植被、影響野生動物活動。
2. 更新改善道路鋪面之施工時, 污染物可能隨降雨沖刷至河床污染水質。
3. 道路兩旁之灌木可能有八哥(特有亞種)巢穴, 施工時可能擾動兩側灌木叢

5.現勘結果: 工區附近的綠帶空間為石虎等野生動物會利用的棲地類型, 應確保綠帶串聯功能, 避免橫向阻斷野生動物利用、通行之需求。施工時避免污染後龍溪水質, 影響飯島氏銀鮎等水中生物棲息。
