4.2.2 後崛溪三埔及壽保段護岸整體改善工程

本案委託時已完成提報核定及規劃設計階段，從**施工階段開始作業**，整理「110 年第六河川局轄區生態檢核及民眾參與委託服務案(開口合約)第二次期中報告書」(第六河川局，2022)，補充前期階段資料。本案為一般性生態檢核案件，主要生態議題為入侵外來種植物移除、濱溪帶次生林及水域環境維持，目前已辦理開工會勘及施工前地方說明會，詳細資料如下各節。

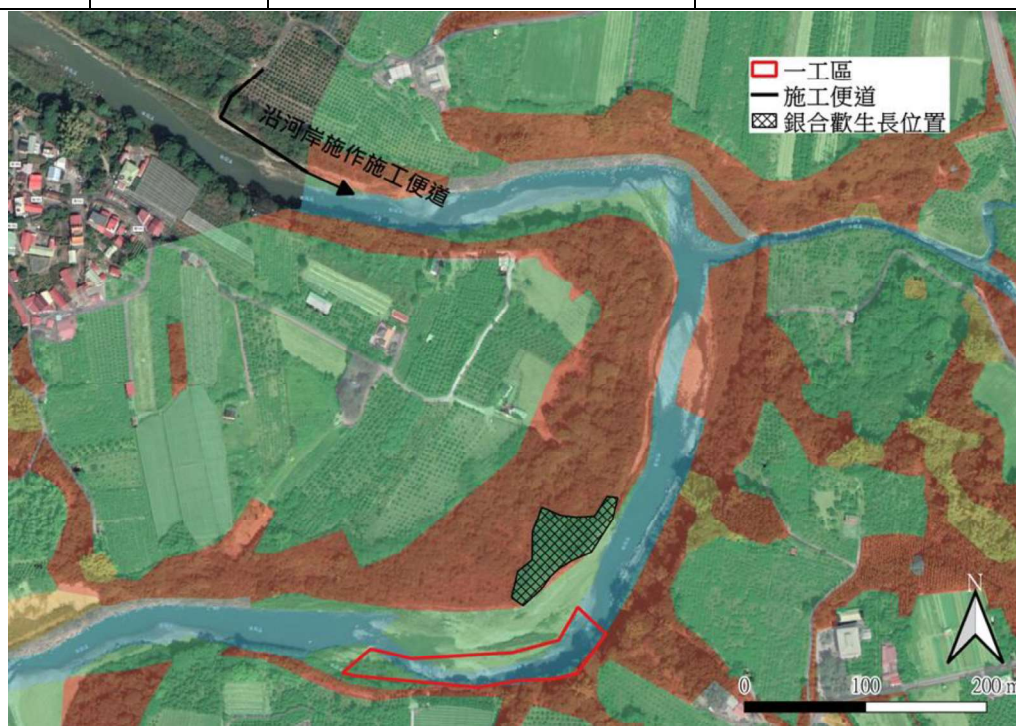
圖 4.2-18 後崛溪三埔及壽保段護岸整體改善工程一工區便道打設及移除入侵種預定位置

生態議題	關注物種及棲地	保育措施	示意圖或設計圖
迴避保育類潛在棲地	鳳頭蒼鷹、台灣畫眉	施工及其所需空間是否優先利用裸露地及農地，並盡可能迴避次生林及規劃固定路線	見下圖 4.2-18~圖 4.2-22
外來入侵種防治	入侵種銀合歡	施工整地及開挖坡面時，將一、二工區銀合歡生長密集	見下圖 4.2-19、圖 4.2-20

生態議題	關注物種及棲地	保育措施	示意圖或設計圖
		處剷除並深埋。如需外運清理，建議高溫焚燒或深處掩埋。	
水域環境維持	水質維護	施工過程機具進入河道應設置土堤、過水涵管或圍堰之排擋水設施，避免機具過度擾動水體，影響原生魚類棲息環境。
