工程施工階段生態檢核成果
三仙海堤調適改善工程

本計畫針對「三仙海堤調適改善工程」執行工程施工階段之生態檢核作業，相關辦理事項如下：

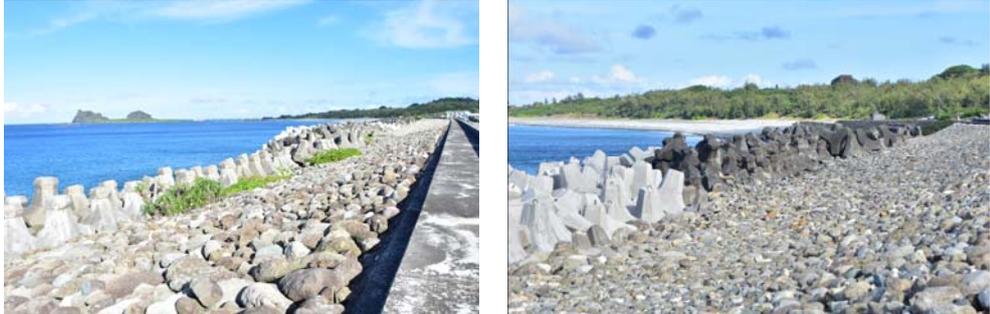
基本資料	紀錄日期	111/7/14	評估者	林昭元/駿昌工程顧問有限公司
海岸段名稱	三仙海岸	行政區(鄉市鎮區)		台東縣成功鎮
工程名稱	三仙海堤調適改善工程-三仙工區	工程階段	<input type="checkbox"/> 計畫提報階段 <input type="checkbox"/> 規劃設計階段 <input checked="" type="checkbox"/> 施工階段	
調查海岸位置座標(TW97)	X:291107.960, Y:2558653.902			
工程區域環境概述	海岸保護工消波塊已設置完成，護坡表面為礫石、卵石與砂組成，植被主要分布於消波塊旁與堤頂附近，海域有蒼燕鷗、岩鷺等鳥類覓食活動。			
現況圖	<input type="checkbox"/> 海岸連續周界照片 <input type="checkbox"/> 工程設施照片 <input checked="" type="checkbox"/> 棲地照片 <input checked="" type="checkbox"/> 海岸及護坡照片 <input type="checkbox"/> 棲地生物照片 <input type="checkbox"/> 相關工程計畫索引圖定點 <input type="checkbox"/> 其他：

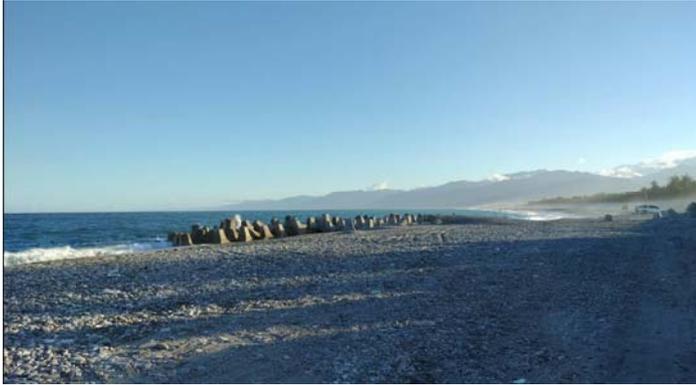
基本資料	紀錄日期	111/07/20	評估者	林昭元/駿昌工程顧問有限公司
海岸段名稱	豐原海岸	行政區(鄉市鎮區)		台東縣台東市
工程名稱	三仙海堤調適改善工程-豐原工區	工程階段	<input type="checkbox"/> 計畫提報階段 <input type="checkbox"/> 規劃設計階段 <input checked="" type="checkbox"/> 施工階段	
調查海岸位置座標(TW97)	X: 262297.745, Y: 2512772.169			
工程區域環境概述	突堤已吊掛設置完成，海堤前灘為裸露狀態，幾乎無植被生長，底質為礫石與砂土為主，紀錄有台灣砂灘蟋蟀於海灘活動，尚無發現水域動物；堤後海巡分哨周邊有木麻黃、草海桐等植物分布。			
現況圖	<input type="checkbox"/> 海岸連續周界照片 <input type="checkbox"/> 工程設施照片 <input checked="" type="checkbox"/> 棲地照片 <input checked="" type="checkbox"/> 海岸及護坡照片 <input type="checkbox"/> 棲地生物照片 <input type="checkbox"/> 相關工程計畫索引圖定點 <input type="checkbox"/> 其他：

<p>海堤前灘環境現況</p>

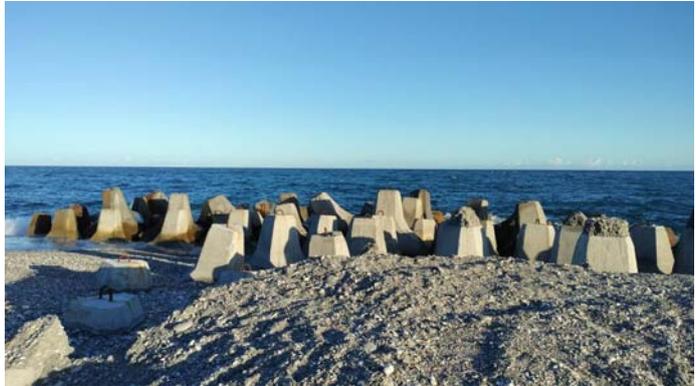
<p>新建突堤現況</p>			
評估因子	評分勾選與簡述補充說明			單項評分(1-10)
海岸型態多樣性(A)	含括的海岸型態： <input type="checkbox"/> 岩岸、 <input checked="" type="checkbox"/> 沙岸、 <input checked="" type="checkbox"/> 礫岸、 <input type="checkbox"/> 海崖、 <input type="checkbox"/> 海口濕地、 <input type="checkbox"/> 潟湖、 <input type="checkbox"/> 鹽澤			5
