# 111 年度花蓮溪中興堤防構造物維修改善工程

## 生態檢核工作月報 (112.1.29)

111 年度花蓮溪中興堤防構造物維修改善工程—公共工程生態檢核自評表

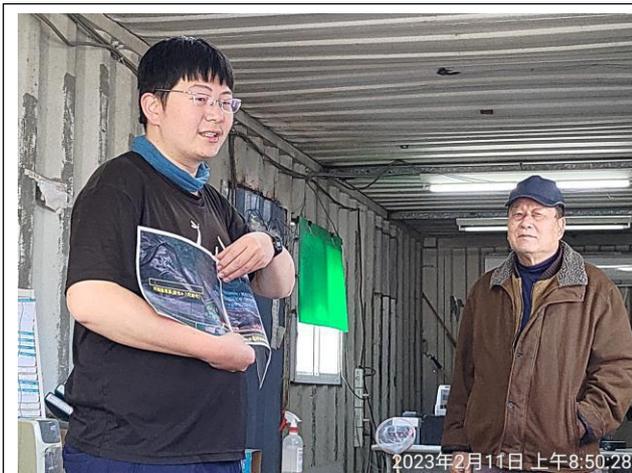
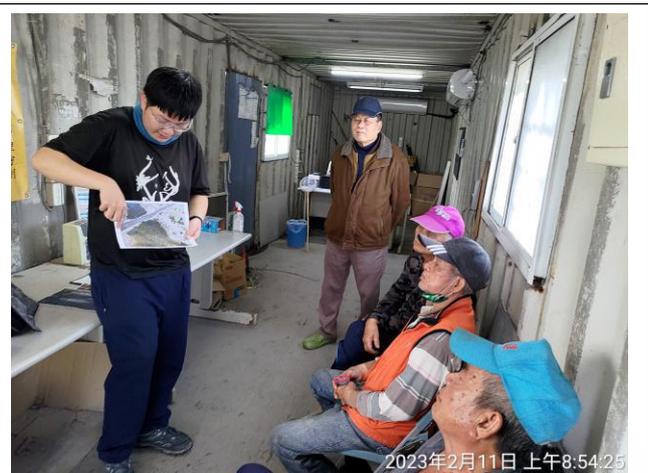
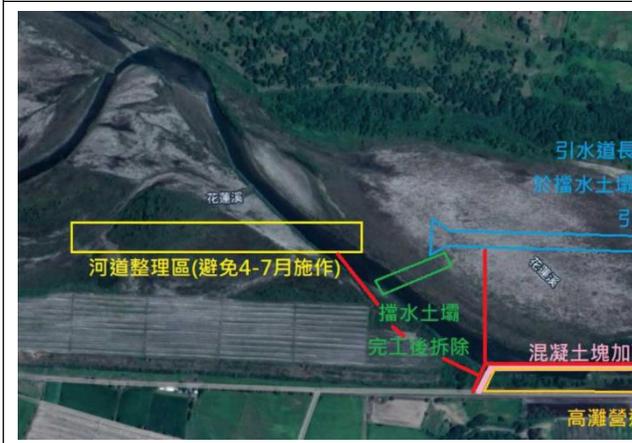
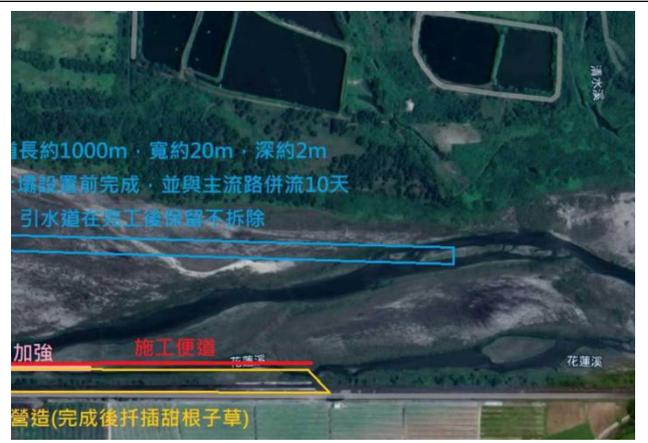
於 112 年 2 月 11 日執行本案環境保護教育訓練，將生態保育措施注意事項納入環境保護教育訓練計畫中執行宣導。相關宣導內容以本案環境保護及生態保育措施說明為主，包括生態檢核簡介、環境保護及生態保育原則說明、本案環境注意事項（含保全標的）、環境異常狀況通報流程及管道。執行照片如下所示，簽到單如附件。

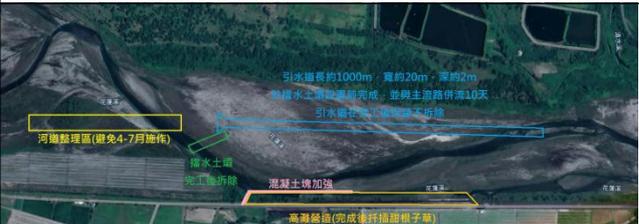
<p>執行狀況良好。</p>

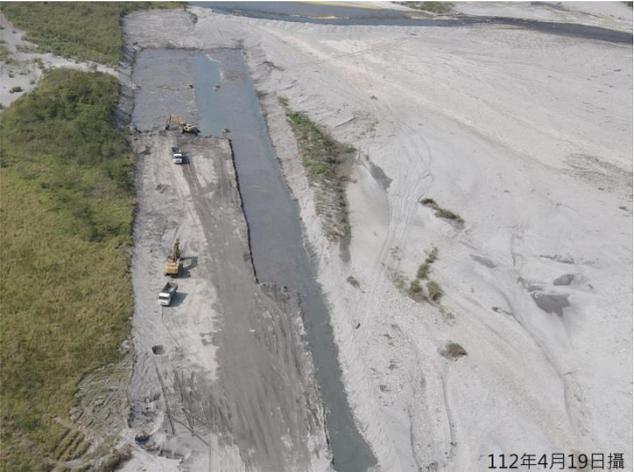
<p>112年4月19日攝</p> <p>執行狀況良好。</p>
	6	0K河道整理區上游處不新設施作擋水土壩。	執行狀況良好，未有相關情事。
	7	高灘完成後，堤前灘地營造扦插甜根子草。	本項尚未進入執行階段。
<b>【其他】</b>			
	8	施作假設工程，優先考量舊有建成空間，若有新設需求，以最小擾動範圍為原則。	執行狀況良好。
	9	開工前施工廠商與生態檢核團隊確認施工便道畫設範圍

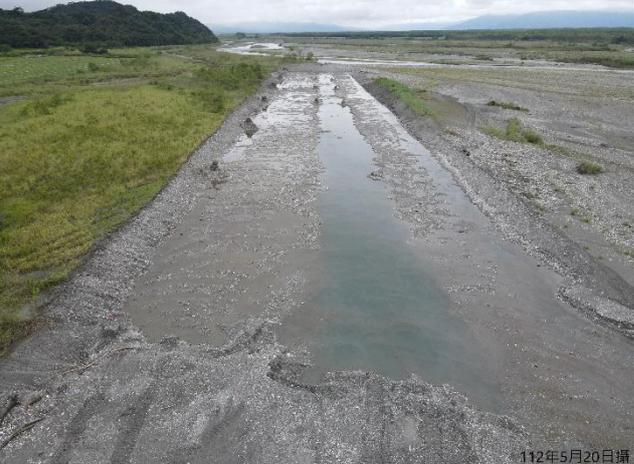
<p>執行狀況良好。</p>
	6 OK河道整理區上游處不新設施作擋水土壩。	執行狀況良好，未有相關情事。
	7 高灘完成後，堤前灘地營造扦插甜根子草。	本項尚未進入執行階段。
<b>【其他】</b>		
	8 施作假設工程，優先考量舊有建成空間，若有新設需求，以最小擾動範圍為原則。	執行狀況良好。
	9 開工前施工廠商與生態檢核團隊確認施工便道畫設範圍

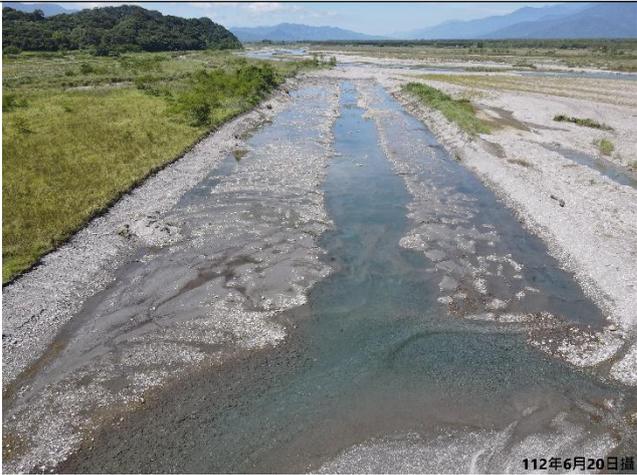
<p>112年6月20日攝</p> <p>執行狀況良好。</p>
	6	OK河道整理區上游處不新設施作擋水土壩。	執行狀況良好，未有相關情事。
	7	高灘完成後，堤前灘地營造扦插甜根子草。	本項尚未進入執行階段。
	<b>【其他】</b>		
	8	施作假設工程，優先考量舊有建成空間，若有新設需求，以最小擾動範圍為原則。	執行狀況良好。

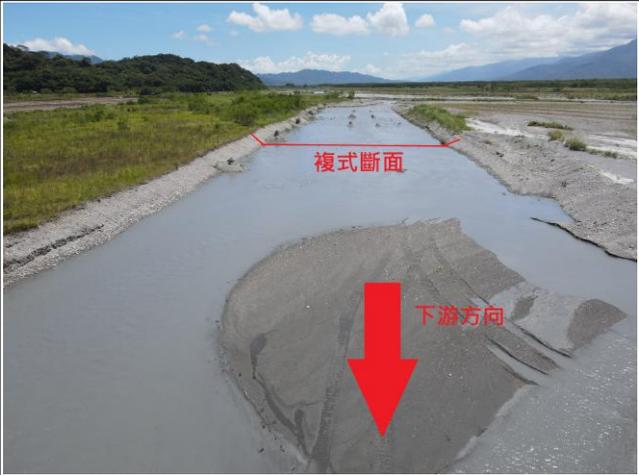
<p>執行狀況良好，未相關情事。</p>
	7	高灘完成後，堤前灘地營造并插甜根子草。	本項尚未進入執行階段。
<b>【其他】</b>			
	8	施作假設工程，優先考量舊有建成空間，若有新設需求，以最小擾動範圍為原則。	執行狀況良好。
	9	開工前施工廠商與生態檢核團隊確認施工便道畫設範圍
