四、111 年度臺北水源特定區 3 號集水區治理工程

工程各週期檢核相關表

水庫集水區保育治理工程生態檢核表 主表(1/2)

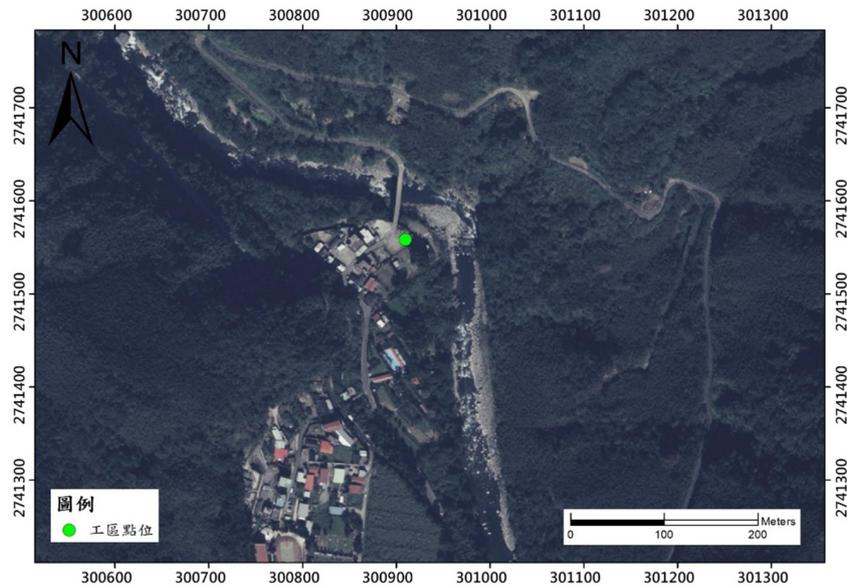
【工區 1 福山小型場周邊排水改善】

本案位於烏來深山，周遭環境生態良好，工程涉及土壤上類草澤漫地流區域，具生態議題。現勘預定治理區兩處主要水源頭跌水處有深約 30 公分草生水池，積滿後溢流漫出，於適當季節應為兩棲類、蜻蜓類與大型水生昆蟲繁殖地。水源可能匯集路面髒汙與少量家庭廢水，漫流草澤扮演類似濕地淨化水質功能(土壤過濾與植物根系吸收)，後匯入之溪流為水源區集水區，因此淨化水質之功能至關重要。

工程生態友善要點為維持水體滯留時間、自然基質維持(植生恢復潛力)、避免出現生物難以通行結構。為達成上述 3 點友善要點，建議可採透水材料設計水溝與靜水池，例如土包袋或固化土包袋，避免灌漿；順應既有草生水池製作淨水池，勿挖掉重做。水溝型態可考慮蜿蜒化，且出水口處不宜束縮，避免原漫地流無淘刷情形，集中水流後反而出現淘刷，誘發二次工程需求，應極力避免連鎖工程情形。

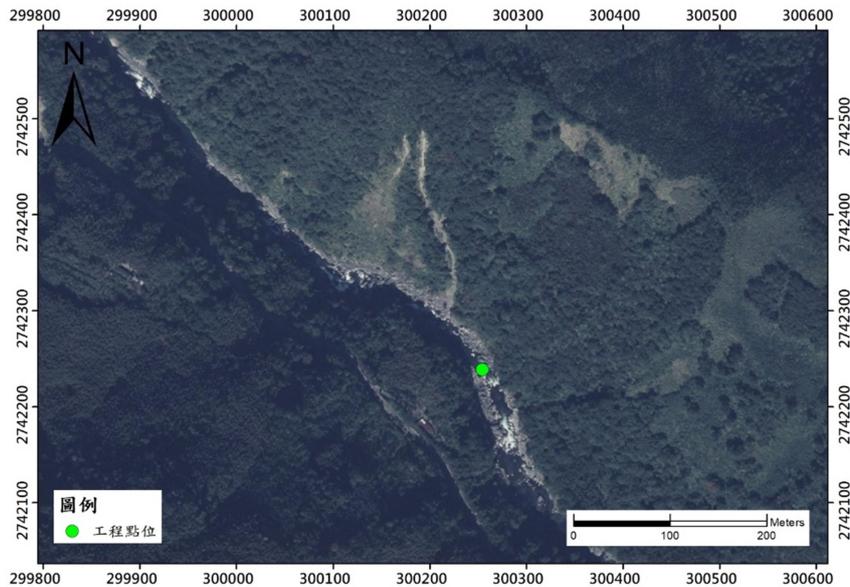
【工區 2 北 107 線 15k+300 設施改善】

本次現勘並未下溪抵達工程點位，僅於點位上邊坡之住戶討論。本案為既有護岸構造(約 20 公尺長)修補，護岸未緊貼常水位流路(對生態較友善)，由歷年空照圖可知既有護岸為 2017 年 4 月左右完工，位於常流水野溪順流左岸，該溪段前後幾無前期工程介入，為純天然野溪，生態議題高。工程生態友善要點為喬木保留、降低施工便道干擾、促進護岸不規則化、迴避水域。為達上述友善要點，建議採人力施工(因前期工程為人力施工)可將施工便道干擾最小化、喬木保留最大化，另填補掏空受損處時可考慮先於掏空處埋設 PVC 管或魚槽磚再修補，使護岸不規則化。本案周遭皆為敏感棲地，殘餘混凝土殘材不可隨意傾倒，應攜回處理。

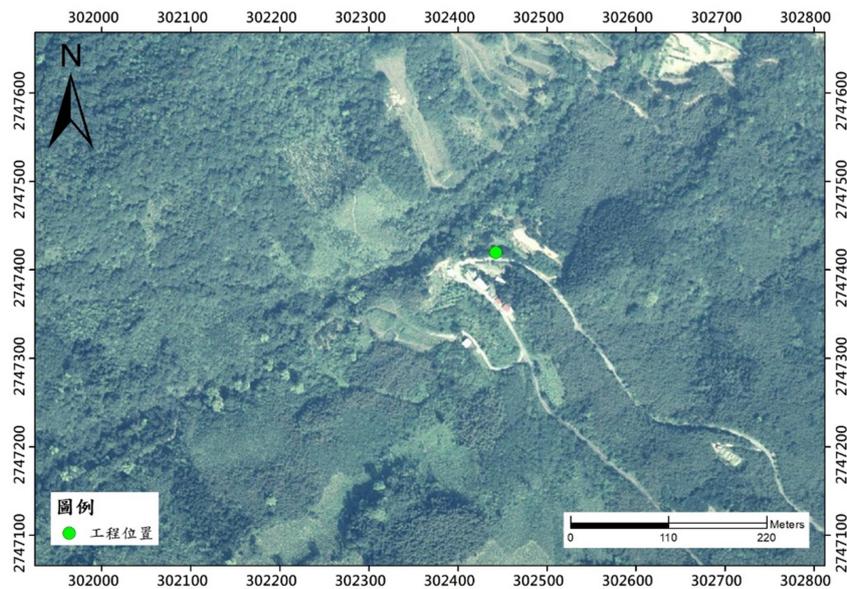
【工區 3 信福路 120 巷邊坡滑落】

本案為道路下邊坡崩塌，未能實際到達崩塌地下方，目前懷疑是基腳受溪流沖蝕導致上方坡面滑落，故欲新設護岸。護岸工程位於常流水溪流，周圍水陸域生態狀況良好，且未有前期工程進入，若欲興建護岸，生態議題重大(欲建固床工則更嚴重)。建議應先確認是否基腳受溪水淘刷導致崩塌，若非溪流侵蝕之崩塌則可僅針對坡面處理，生態議題大幅降低。若確認為溪流沖蝕導致，初步建議生態友善措施要點為迴避高度敏感之溪床棲地、降低對植被干擾。為達上述要點，建議護岸盡量遠離溪床避開水域，施工便道路線於規劃設計階段與檢核團隊討論。本案生態議題重大，實際工項、量體、動線應於設計階段詳細討論。

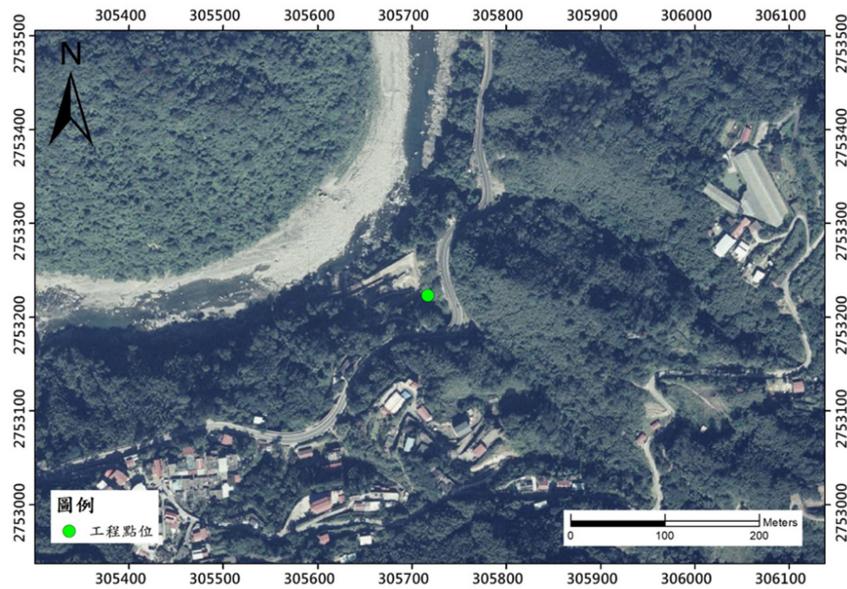
【工區 4 台 9 線 10K+340 坑溝整治】

因地主沒開門，故本案勘查未能近看施工位置。本案有早期 RC 構造物建於常流水坑溝中，週圍植被已恢復完整、天空鬱閉度佳，生態議題高。生態友善要點為喬木保護、自然溪床保護，為達上述要點，建議採點狀填補洶空點位，並考慮於洶空處理設空 PVC 管或魚槽磚後灌漿，以增加棲地多樣性。

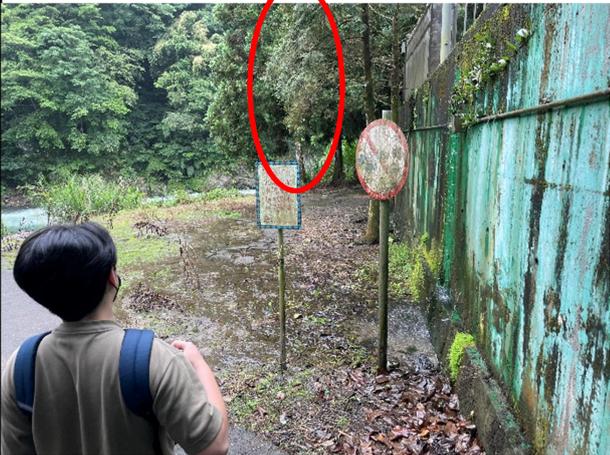
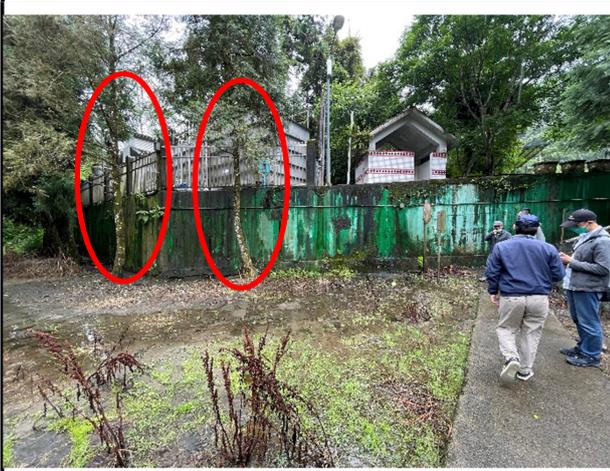
勘查日期	民國 111 年 5 月 17 日	填表日期	民國 111 年 5 月 17 日
紀錄人員	劉家瑞	勘查地點	新北市烏來區 4 工區
人員	單位/職稱	參與勘查事項	
胡凱榮	臺北水源特定區管理局保育課/副工程司	說明工程目的緣由、現況概述	
賴協和	臺北水源特定區管理局保育課/正工程司	說明工程目的緣由、現況概述	
鄒鎧帆	山立工程顧問有限公司/規劃設計監造廠商	設計廠商協助說明工程內容與提供工程相關基本資料	
莊智賢	山立工程顧問有限公司/規劃設計監造廠商	設計廠商協助說明工程內容與提供工程相關基本資料	
劉奕謹	捷暉營造有限公司/施工廠商	施工廠商現場會勘	
劉家瑞	國立臺灣大學/生態檢核團隊	專業生態人員現場會勘	
現場勘查意見		處理情形回覆	
提出人員(單位/職稱):劉家瑞/生態檢核團隊		回覆人員(單位/職稱):	
<p>【工區 1 福山小型場周邊排水改善】 本案設計已照前次會勘意見修正，本次會勘確認現場可能影響之喬木 3 棵如下圖，施工前請標記或包覆保護措施，生態友善意見如下：</p> <p>【迴避】 工區保留喬木 【迴避】 工區保留泥灘地</p>

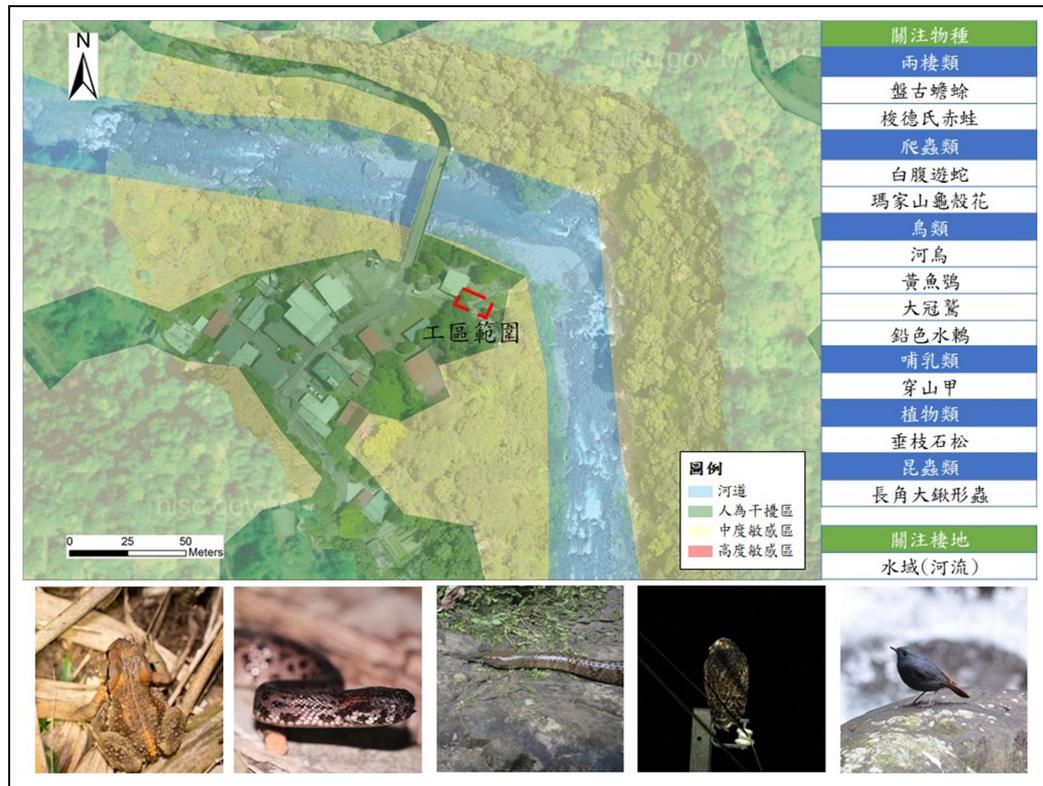
【工區 1】福山小型場周邊排水改善

本案可分為 2 區域說明，上方區域為公廁至小型廠前，進行排水改善，此區域無涉及生態議題；下方區域為步道旁，因長期有排水注入，已形成草澤，植生良好且保持潮濕、泥濘的土壤環境，為兩棲類及小型爬蟲類的優良棲地，建議予以保留或設置為水池/水溝模式，保留原有土壤特性並與步道分離，可維護生態友善及防止步道泥濘。

【迴避】工區保留喬木

【迴避】工區保留泥灘地

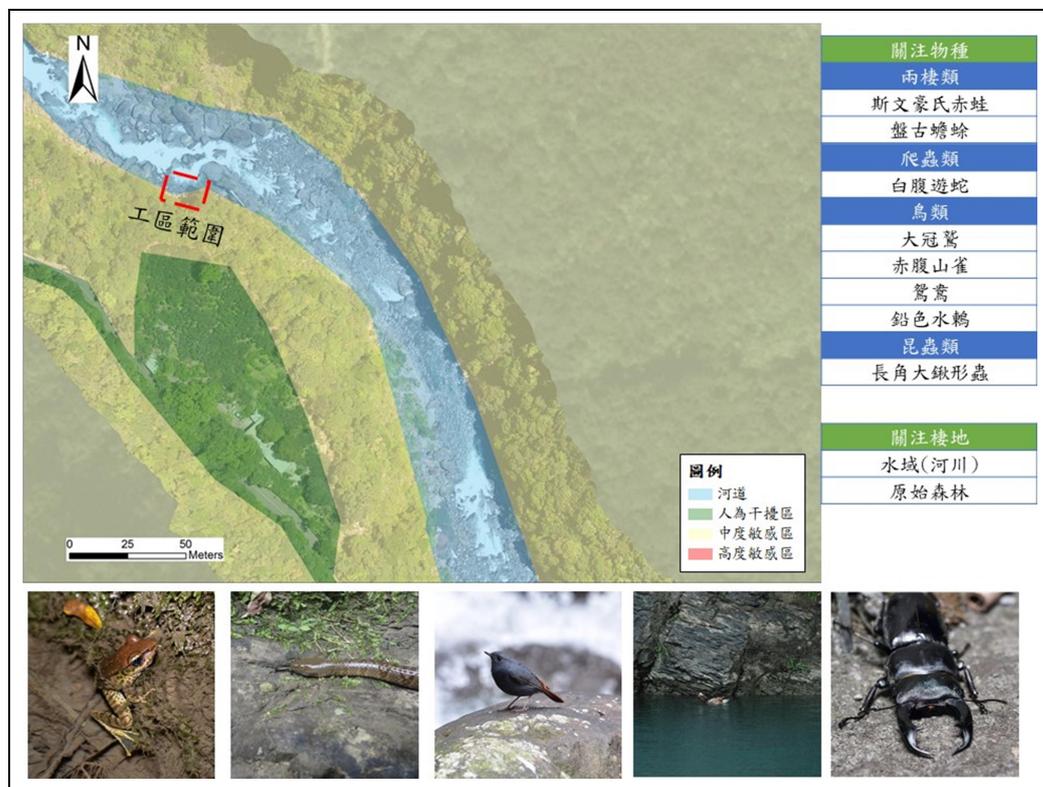
【工區 2】北 107 線 15k+300 設施改善

本案為既有護岸修補，因鄰近野溪具有高度生態議題，設計團隊以人力施工方式處理，對生態友善程度高，建議如能使修補處粗糙化，對於生態更為友善，另本案周遭皆為敏感棲地，殘餘混凝土殘材不可隨意傾倒，應攜回處理。

【迴避】施工便道植被保留

【減輕】殘餘混凝土殘材不可隨意傾倒，應攜回處理

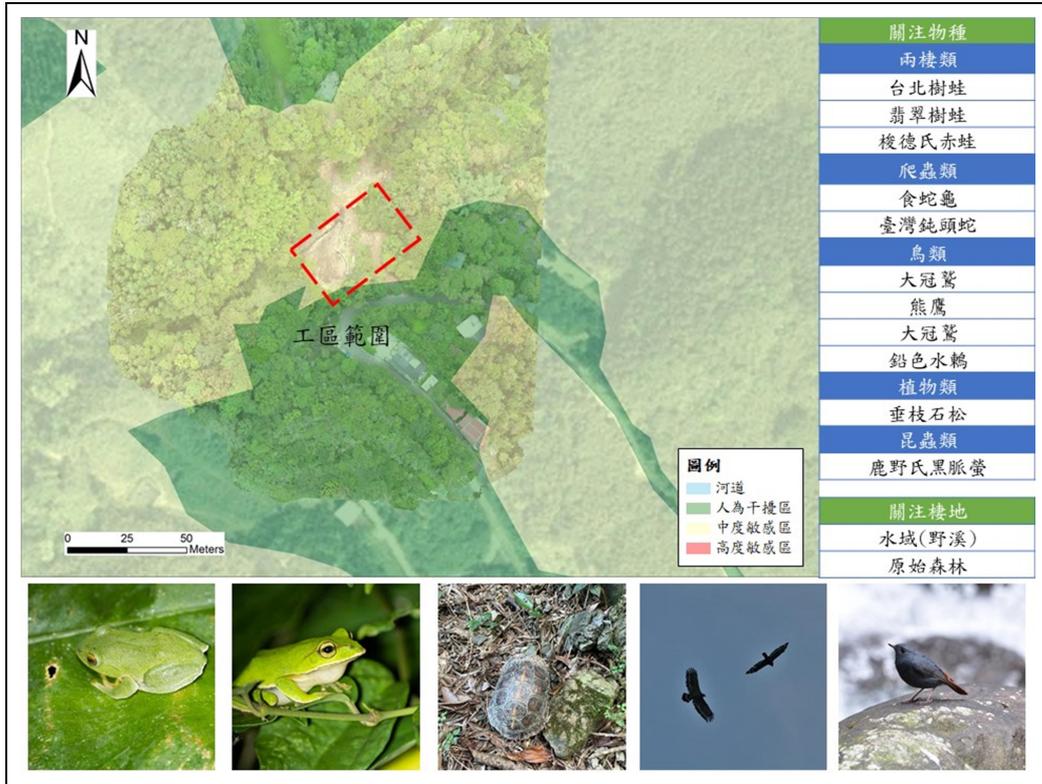
【工區 3】信福路 120 巷邊坡滑落

本案為道路旁邊坡坍塌，下方為自然野溪，設計圖以自由型框護坡植生，未涉及下方野溪，生態議題較小，建議植生種類需考量現地，避免影響自然演替，選用種類建議以現地原有樹種為主，或不另行種植，待土壤內種子或鄰近植物自然傳播。

【迴避】施工便道植被保留

【減輕】殘餘混凝土殘材不可隨意傾倒，應攜回處理

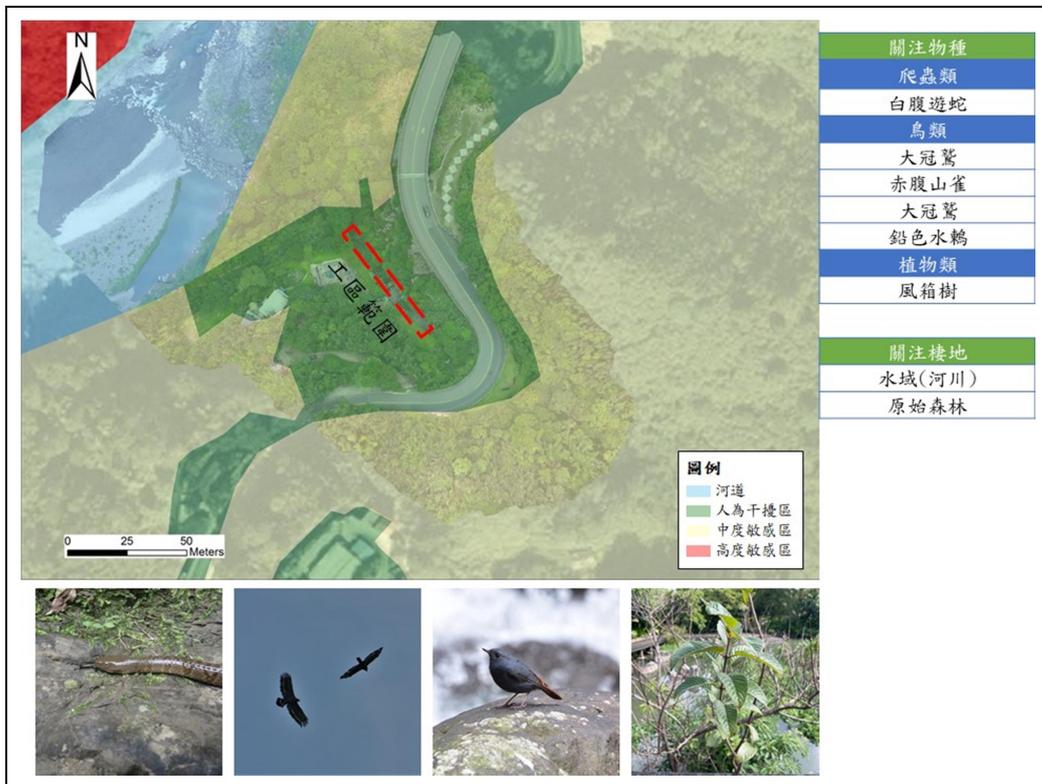
【工區 4】台 9 線 10K+340 坑溝整治

本案為既有 RC 溝渠邊坡掏刷修補，順流左岸為民眾私有地(道路)，順流右岸為自然雜木灌叢，現場溝渠邊坡有多處掏空，溪床內有巨石堆積，建議採點狀填補掏空點位，並考慮於掏空處理設空 PVC 管或魚槽磚後灌漿，並保留溪床內巨石，以增加棲地多樣性，固床工設置必要性請再評估，另於溪床內有發現 1 棵茄苳喬木，如可能請盡量迴避。

【迴避】工區保留巨石

【縮小】掏刷處確實點狀修補

【補償】現場施工區域喬木如有移除，須移植或補植。執行如有困難，須告知生態檢核團隊，經會勘後方得移除。

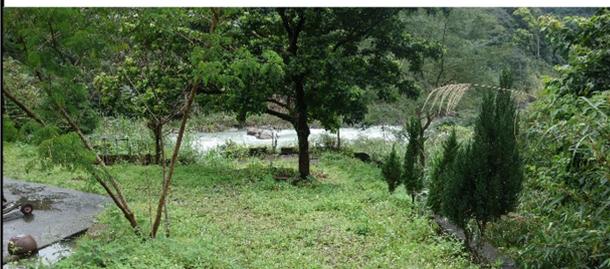
一、本案完工只十多年，但基腳已掏空嚴重。若仍在原有思維下修補，是否再十來年又再修補？應思考是否有突破的方法。

四、最下面的一個固床工的下方，地主張先生說是原來河床高度。填補大、中塊石把河床墊回原高度，可高於固床工下緣。小塊石及沙土讓流水自然填補。

五、左岸護岸拆除，左岸土地挖低以緩坡取代，岸邊可鋪石塊保護。這想法在現場和地主張先生討論，他十分贊同。

1. 感謝指導，該工區集水區面積達 59.3ha，且現況因坡度較陡，導致流速過快，向下刷深掏空兩側護岸基礎，故建議施作橫向固床工，以有效減緩河床坡度、降低流速及沖刷力，並能營造既有固床工前方深潭空間。
2. 遵照辦理，將於承商進場時律定須保留之喬木及巨石。
3. 遵照辦理，將以點狀方式修補掏空，不干擾未掏空區域。
