#### (四)表面沉陷及位移觀測點

## 5-1-2 溢洪道洩槽兩岸邊坡

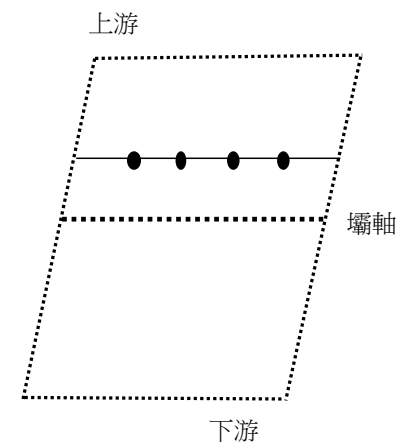
圖 5-1-46 大壩上游坡面沉陷點量測成果(EL.285m，P10~P13)

上游坡面表面沉陷及位移觀測點之沉陷變化量之監測成果如圖5-1-44~圖5-1-51所示。本年度5月底前受庫區降雨偏少影響，於4、5月份量測時庫水位分別下降至EL.253.69m及EL.249.67m，上游P5~P21測點全數露出水面，前筆測值距今已逾20年，本年度5月份觀測結果，測點累積總沉陷量約0.70~9.40cm，20年來沉陷增量僅約-0.9~0.75cm，沉陷量變化仍落於正常測值範圍內，且變化量未超過警戒值，研判應不影響安全性，其餘各點則大致趨於穩定。本年度5月前水情不佳，至5月底上游坡面全數沉陷點均露出水面，6月後集水區降雨明顯，庫水位大幅回升，多數測點沒入水中，至12月底僅P5~P9測點露出水面。由本年度量測結果可知，上游坡面最大總沉陷發生於P7測點，其迄今累積總沉陷量約為-43.80cm。本年度各測點年沉陷增量為-7.2~1.0mm，均未超過警戒值，其中以P7之年沉陷增量-7.2mm為最大。

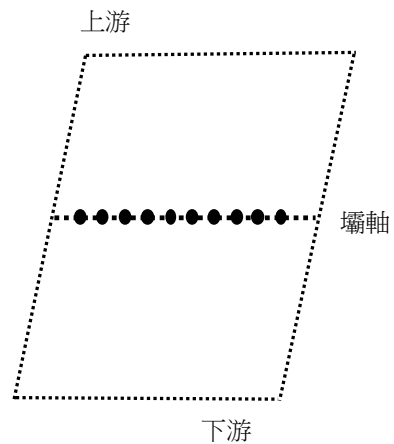
圖 5-1-52 大壩壩頂沉陷點量測成果(EL.306m，ST1~ST10)

壩頂表面沉陷及位移觀測點之沉陷變化量之監測成果如圖5-1-52~圖5-1-54所示。由本年度量測結果可知，壩頂最大總沉陷發生於ST5測點，其迄今累積總沉陷量約為-23.95cm。本年度各測點年沉陷增量為-8.8~1.6mm，均未超過警戒值，其中以ST2之年沉陷增量-8.8mm為最大。

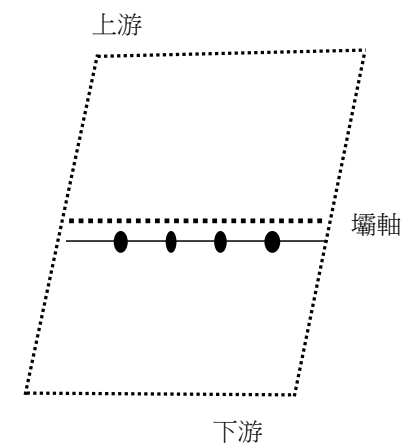
圖 5-1-55 大壩下游坡面沉陷點量測成果(EL.306m，P1~P4)

下游坡面表面沉陷及位移觀測點之沉陷變化量之監測成果如圖5-1-55~圖5-1-66所示。由本年度量測結果可知，下游坡面最大總沉陷發

生於P2測點，其迄今累積總沉陷量約為-42.10cm。本年度各測點年沉陷增量為-8.8~3.4mm，均未超過警戒值，其中P1之年沉陷增量-8.8mm為最大。

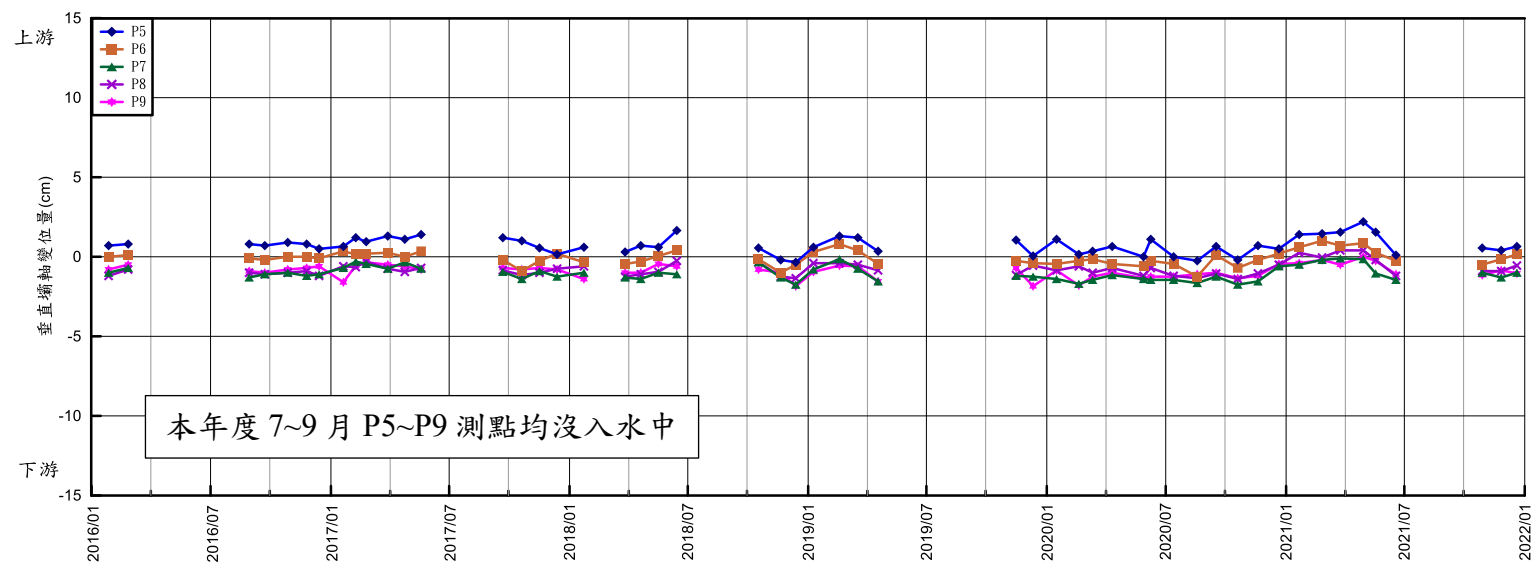
圖 5-1-67 大壩上游坡面垂直壩軸方向位移量測成果(EL.300m，P5~P9)

上游坡面表面沉陷及位移觀測點之位移監測成果如圖5-1-67~圖5-1-74所示。由本年度量測結果可知，上游坡面平行壩軸方向最大總位移量發生於P5測點，其迄今累積向右岸偏移10.35cm，本年度各測點年回歸變位增量在2.2~4.4mm之間(往左壩座方向為正)；上游坡面垂直壩軸方向最大總位移量發生於P9測點，其迄今累積向下游偏移1.05cm，本年度各測點年變化量在-5.8~3.7mm之間(往上游方向為正)。

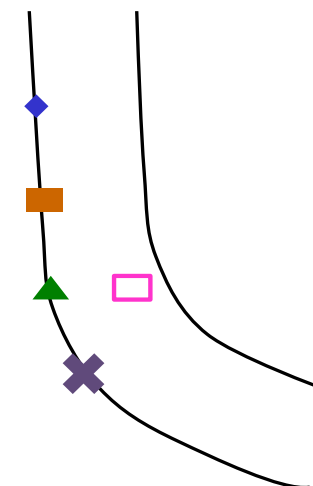
圖 5-1-92 右壩座碼頭道路沉陷點歷時曲線(B1~B5)

於109年3月23日防汛督導指出右壩座碼頭道路下邊坡坡面略有沖刷情形，為瞭解是否有惡化影響路基安全情形，本計畫於109年4月10日於碼頭道路周邊增設5處沉陷點，沉陷變化量測成果如圖5-1-91~圖5-1-92，垂直及水平道路方向變化則如圖5-1-93及圖5-1-94。成果顯示，右壩座碼頭道路最大總沉陷量發生於B1測點，迄今累積沉陷量為2.70cm(本年度累積沉陷增量為1.70cm，呈相對增加趨勢，建議持續觀察)；垂直道路方向最大總位移量發生於B4測點，迄今累積向下邊坡側偏移1.7cm(本年度累積偏移增量為1.95cm，呈相對增加趨勢，建議持續觀察)；平行道路方向最大總位移量發生於B3測點，迄今累積向下游側偏移0.75m。本年度8月7日熱帶低壓(原盧碧颱風)豪大雨後，現況碼頭道路下邊坡可能因碼頭道路匯集逕流集中沖刷，致使坡面有明顯沖刷破壞情形，並造成路基擋土牆(疑似)之牆身出露。現階段碼頭道路鋪面結構尚無明顯開裂變化情形，初步研判沖刷範圍(蓄水位上方)應以路基擋土牆(疑似)牆前回填土方為主，現況道路下邊坡沖刷破壞尚未立即影響路基穩定性。後續除建議持續監測道路路基穩定性外，亦建議俟汛期結束庫水位下降後，整體評估辦理下邊坡坡面沖刷保護工程，避免下邊坡破壞加劇威脅碼頭通行安全。

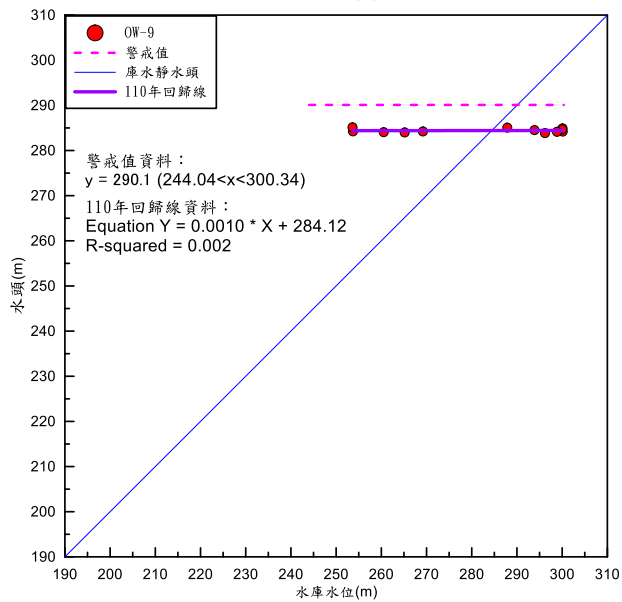
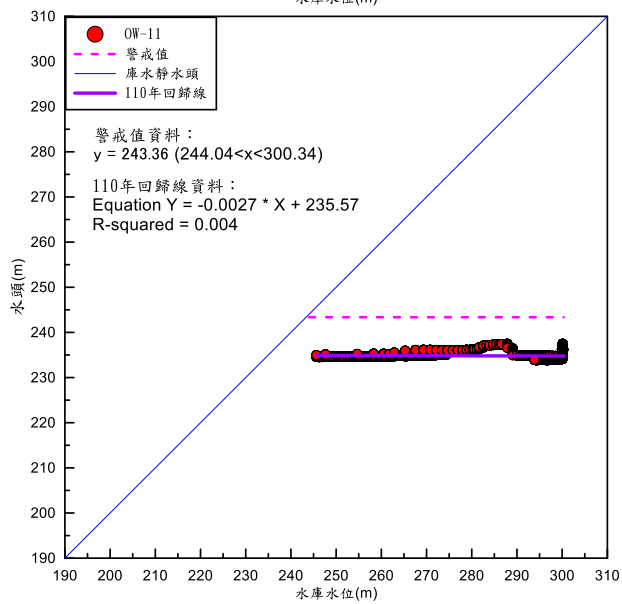
圖 5-1-99 溢洪道洩槽兩岸邊坡水位井水位與警戒值關係圖

節性降雨(5月底~8月)，其中8月6~8日受熱帶低壓影響，降雨量較多，各孔地下水位開始有較大上升趨勢，上升幅度約0.7~1.13m，以位於溢洪道右岸陡坡段之上升1.13m最高。整體而言，本年度各孔變化趨勢穩定，且測值均未超過警戒值，不影響溢洪道兩岸邊坡安全性，監測成果與警戒值套繪如圖5-1-99所示。

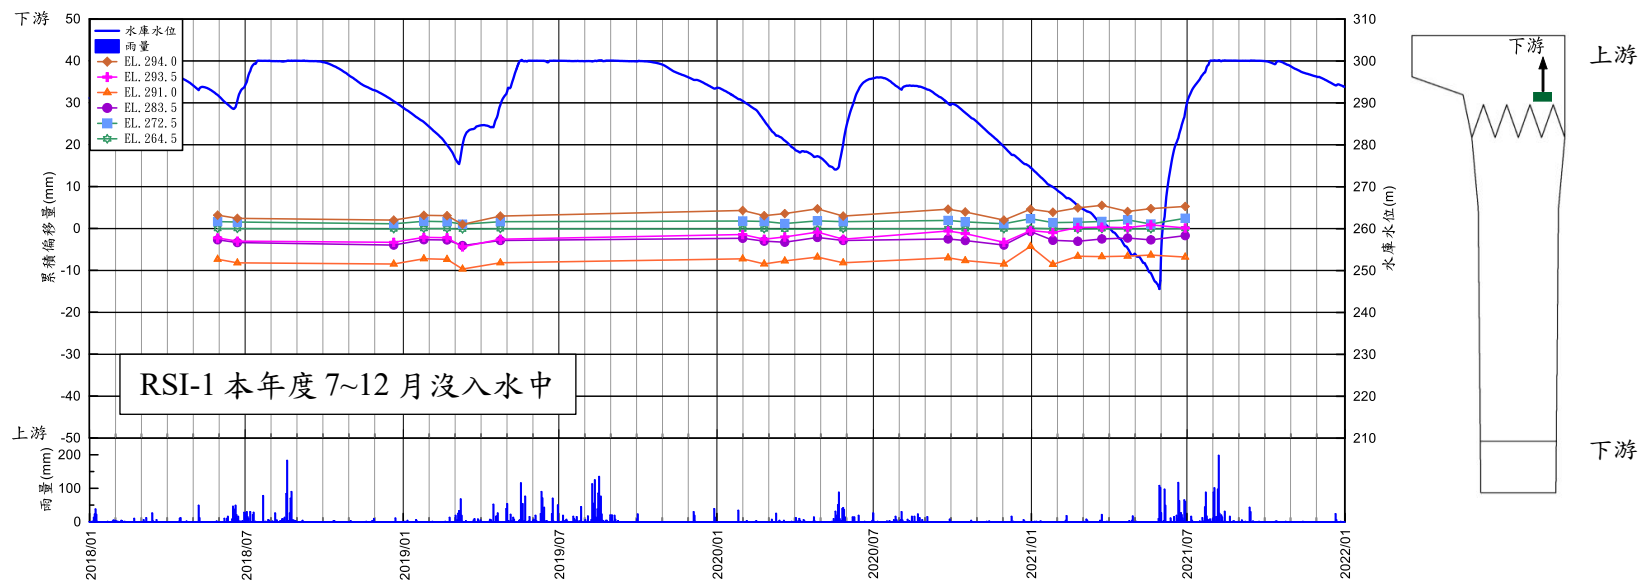
圖 5-1-102 溢洪道洩槽兩岸邊坡 RSI-1 傾斜管歷時曲線圖(上下游)

\*註：RSI-1 本年度 7~12 月沒入水中
