**水庫集水區保育治理工程生態檢核表 主表(1/2)**

| 工程基本資料 | 工程名稱<br>(編號) | 108 年甲仙攔河堰聯外道路 B 線護坡工程 | | 設計單位 | 經濟部水利署南區水資源局<br>甲仙攔河堰管理中心 | |

附表 D-02 生態專業人員現場勘查紀錄表

附表 C-06 生態保育措施與執行狀況

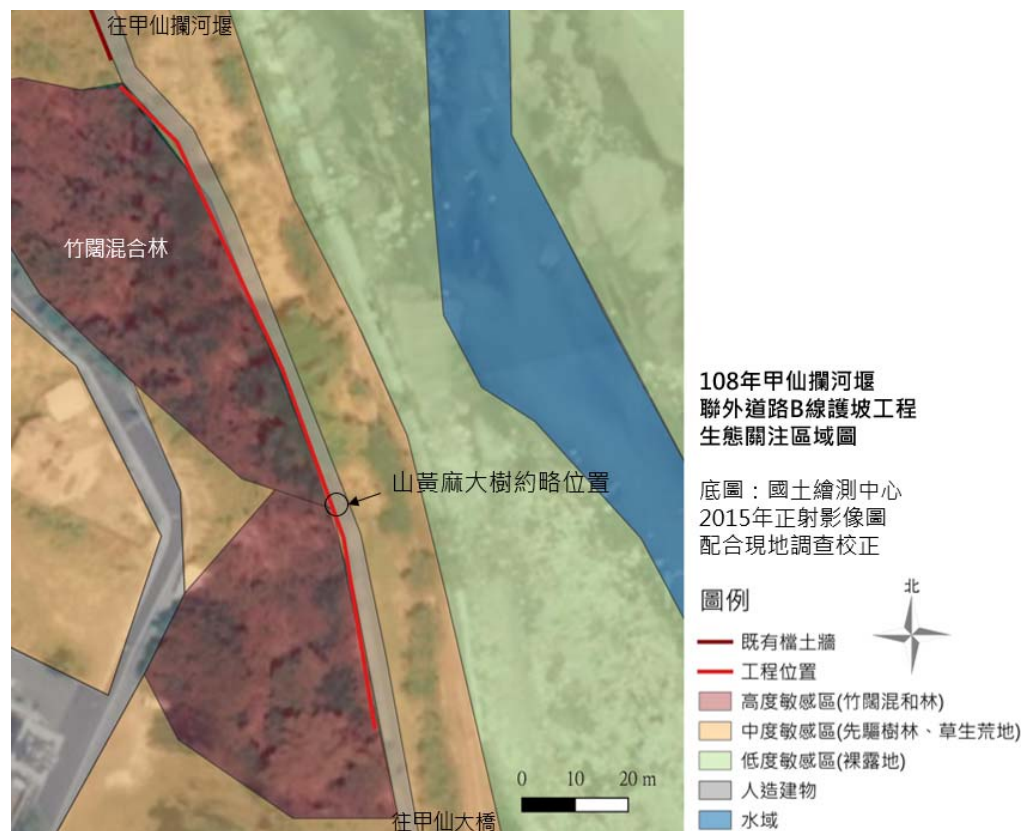
#### 5.生態關注區域說明及繪製：

此外，施工位置中段有一株山黃麻大樹，高度約 20 公尺，山黃麻為快速生長的陽性先驅樹種。目前樹木隨土石滑坡，傾斜約 30 度，有傾倒之疑慮，但大樹又能提供固坡、景觀美化、遮蔭及生物棲息等許多服務價值。需謹慎考慮是否留存。

針對現地的山黃麻大樹，經生態團隊建議及監造人員經過多次討論，擬定策略。以生態觀點，山黃麻為速生樹種，壽命僅數十年，砍除無妨。管理中心決定，山黃麻大樹將以保留為原則，如留存，會在左右保留空間供其生長，並在其根部下方堆置檔土設施，避免其根部土石流失，減少傾倒之可能性。如有傾倒疑慮需要移除，則會將斷木留置於原地供動物利用。
