水庫集水區保育治理工程生態檢核表 主表(1/2)

工程基本資料	工程名稱 (編號)	108年甲仙攔河堰道A上邊坡整治工程	設計單位	南區水資源局曾文水庫管理中心
	工程期程	民國 108 年 7 月 15 日至 民國 108 年 8 月 28 日	監造單位	南區水資源局甲仙攔河堰管理中心
	治理機關	經濟部水利署南區水資源局	營造廠商	日興土木包工業
	基地位置	地點：_高雄市_甲仙區_村_鄰 集水區：_____水系：_____段：_____ TWD97座標 X：13423161.4 Y：2642135.9	工程預算/ 經費	預算：730,000 契約：689,000元 結算：643,966元
	工程緣由目的	於甲仙攔河堰聯外道A邊坡，設置石籠護坡約70公尺。		
	工程類型	<input type="checkbox"/> 自然復育、 <input checked="" type="checkbox"/> 坡地整治、 <input type="checkbox"/> 溪流整治、 <input type="checkbox"/> 清淤疏通、 <input type="checkbox"/> 結構物改善、 <input type="checkbox"/> 其他		
	工程內容	預定設置石籠護坡約70公尺、噴漿截水溝		
預期效益	<input checked="" type="checkbox"/> 保全對象(複選)： <input type="checkbox"/> 民眾( <input type="checkbox"/> 社區 <input type="checkbox"/> 學校 <input type="checkbox"/> 部落 <input type="checkbox"/> ) <input type="checkbox"/> 產業( <input type="checkbox"/> 農作物 <input type="checkbox"/> 果園 <input type="checkbox"/> ) <input checked="" type="checkbox"/> 交通( <input type="checkbox"/> 橋梁 <input checked="" type="checkbox"/> 道路 <input type="checkbox"/> ) <input type="checkbox"/> 工程設施( <input type="checkbox"/> 水庫 <input type="checkbox"/> 攔砂壩 <input type="checkbox"/> 固床設施 <input type="checkbox"/> 護岸) <input type="checkbox"/> 其他：

附表 D-02 生態專業人員現場

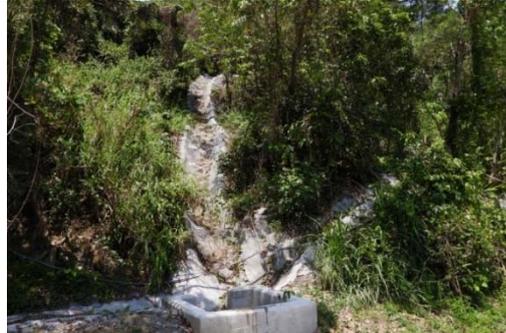
4.棲地影像紀錄：

多，代表其職務社會組成越複雜，越趨向天然林環境。	
演替序列	代表植物全劇隨環境及時間變遷而發生變化的階段，即由演替初期至後期之過程	次理想(3)
總分:20	得分:15 植生狀況:次理想

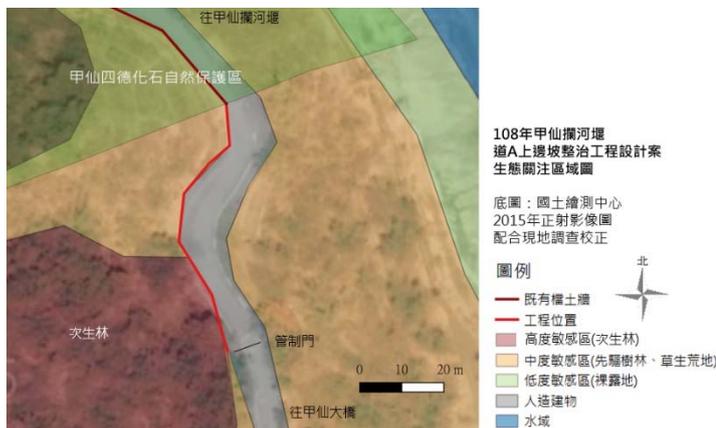
5.生態關注區域說明及繪製：

原設計之箱型石籠佈設位置緊貼既有之集水井，但野生動物有沿著構造物邊緣移動之習慣，小型動物如斑龜、蜥蜴、白鼻心恐有失足墜落的風險。集水井深度達2-3公尺，動物墜落後將無法自行逃脫。

填表人員 (單位/職稱)	宋心怡 漢林生態顧問有限公司 計畫經理	填表日期	民國 108 年 9 月 2 日
解決對策之詳細內容或方法(需納入施工計畫書中)			
1. 迴避：後方坡地次生林保護。原設計圖預計在後方坡地進行噴漿溝工程，將視現場狀況調整。			
2. 減輕：噴漿溝採U型淺溝，防動物受困。既有集水井上方則加設格柵，管理中心以小額採購處理。			
施工階段監測方式： 生態團隊於完工後進行坡地快速評估。			
<b>現勘、討論及研擬生態保育措施的過程、紀錄</b>			
日期	事項	摘要	
108.05.03	設計階段現勘	工程員、生態團隊與民間團體於現場堪查及討論生態保育措施	
108.09.02	開工說明會	與施做廠商說明生態保育措施項目

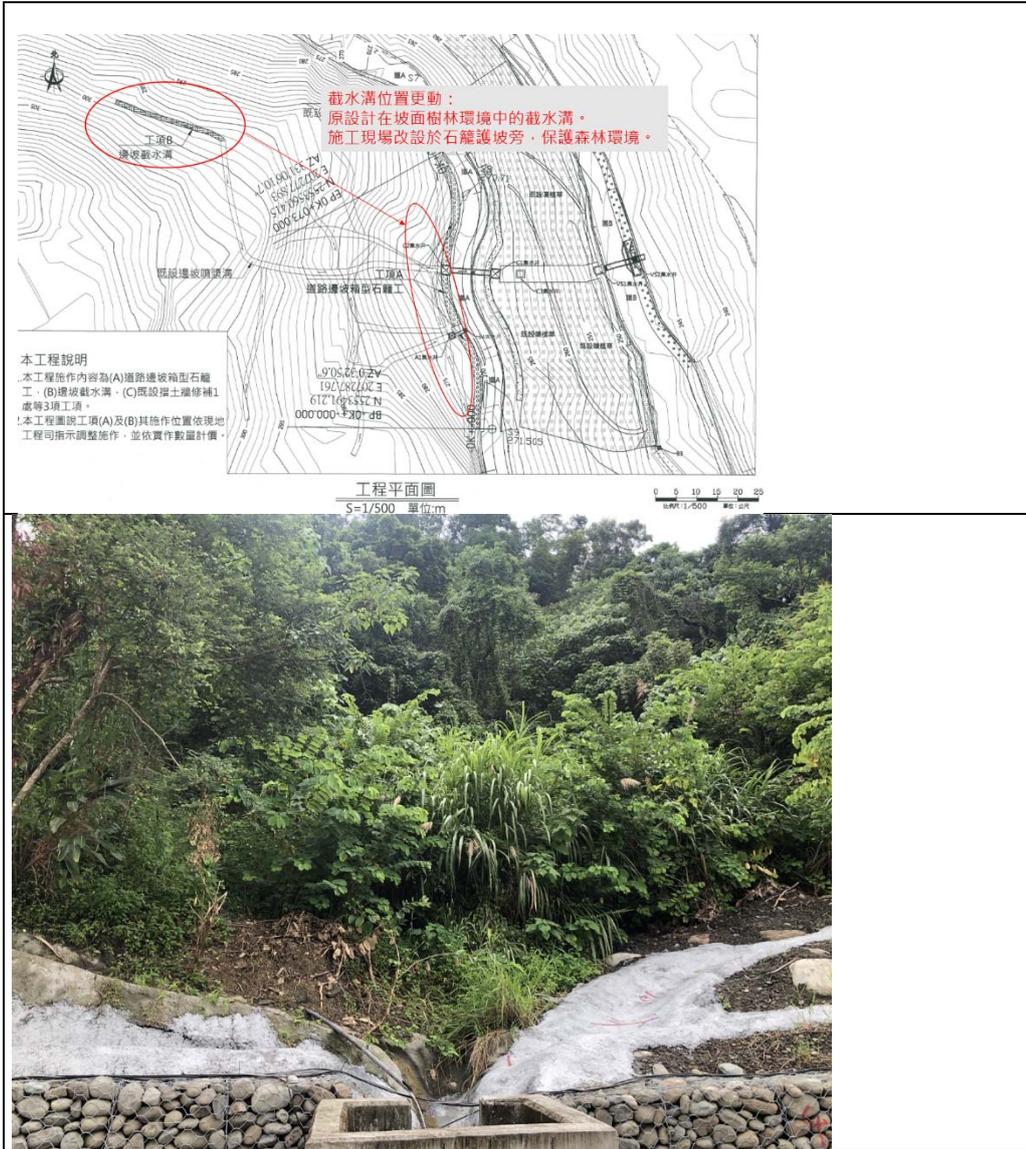
#### 4.棲地影像紀錄：

工程名稱 (編號)	108 年甲仙攔河堰道 A 上邊坡整治工程	填表日期	民國 108 年 9 月 4 日
<b>1.生態團隊組成：</b>			
姓名	單位/職稱	學歷/專業資歷	專長/負責工作
林雅玲	漢林生態顧問有限公司/經理	台灣大學動物學研究所碩士/16 年	陸域動物生態調查評估、工程生態評析/工程生態評析
宋心怡	漢林生態顧問有限公司/計畫經理	中山大學生物科學所碩士/13 年	陸域動物生態調查評估、陸域生態記錄、資料收集
陳柏錫	漢林生態顧問有限公司/研究員	嘉義大學	坡地快速評估監測工作
李家徽	漢林生態顧問有限公司/研究員	台南大學生態科學與技術所碩士/9 年	水域生物生態調查評估
<b>2.棲地生態資料蒐集：</b> 同表 D-03。			
<b>3.生態棲地環境評估：</b>			
評估指標	說明	施工前評分 108.04.24	完工後評分 108.09.04
物種豐富度	評估範圍內喬木及灌木覆蓋樣區面積約 15~55%	次理想(3分)	次理想(3分)
物種豐富度	植物社會的多樣性，植生種類越多樣，顯示該區植物的多樣性越高。	次理想(3分)	次理想(3分)
原生種族群量	樣區內所有原生種覆蓋樣區面積之百分比率，原生種覆蓋度高，表示該地區原生種生長良好。	次理想(3分)	次理想(3分)
植物層次	代表職務社會空間結構的複雜度，層次越多，代表其職務社會組成越複雜，越趨向天然林環境。	尚可(2)	尚可(2)
演替序列	代表植物全劇隨環境及時間變遷而發生變化的階段，即由演替初期至後期之過程	次理想(3)	次理想(3)
總分:20	得分:15 植生狀況:次理想	得分：15 分數不變
