**水庫集水區保育治理工程生態檢核表 主表(1/2)**

| 工程基本資料 | 工程名稱<br>(編號) | 108 年度阿公店水庫邊緣設施崩塌地處理工程 | | 設計單位 | 經濟部水利署南區水資源局<br>阿公店水庫管理中心 |

附表 D-02 生態專業人員現場勘查紀錄表

附表 C-03 生態專業人員現場勘查紀錄表

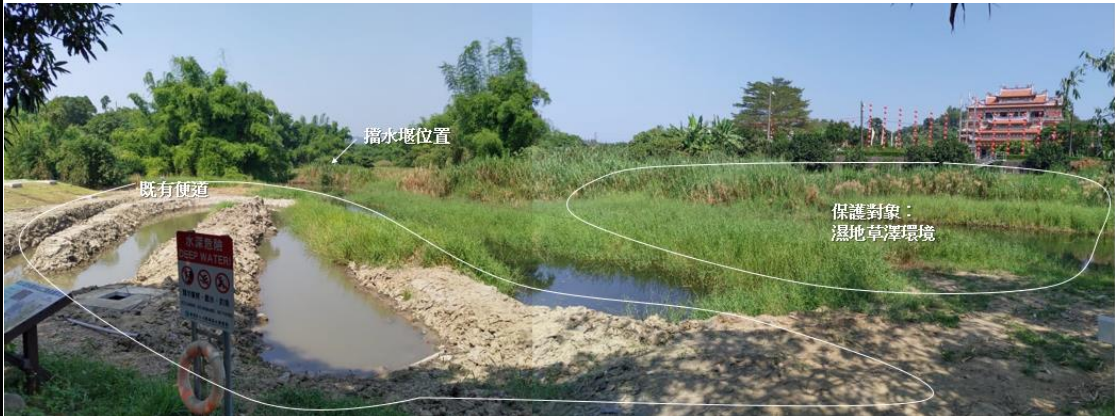
| <p>施工前現勘，確認尖山二濕地草澤保護區域：</p> | | | |

| <p>解決對策之詳細內容或方法(需納入施工計畫書中)</p> <p>工區1-尖山二濕地擋水堰改善</p> <ol style="list-style-type: none"> <li>1. 草澤區保護：工程機具利用現有便道施工，減少對草澤區域之干擾。</li> <li>2. 生物通道設置：新設擋水堰上游內側設置生物通道。</li> </ol> <p>工區2-新興二濕地維護便道改善</p> <ol style="list-style-type: none"> <li>3. 通透性結構設計：便道採用碎石級配料鋪設路面，有助植被生長及動物利用。</li> <li>4. 表土保存：工區挖方之表土保存及後續回填石籠上方，有助於原生植物種子發芽。</li> <li>5. 水質保護：於護坡完工後，鋪設稻草蓆，避免沖刷。</li> <li>6. 動物通道設置：石籠上方設置緩坡以利動物通行。</li> </ol> <p>工區3-旺萊溪閘閘室邊坡改善</p> <ol style="list-style-type: none"> <li>8. 動物通道設置：新設集水井A設置動物通道，避免動物受困。</li> </ol> | | | |

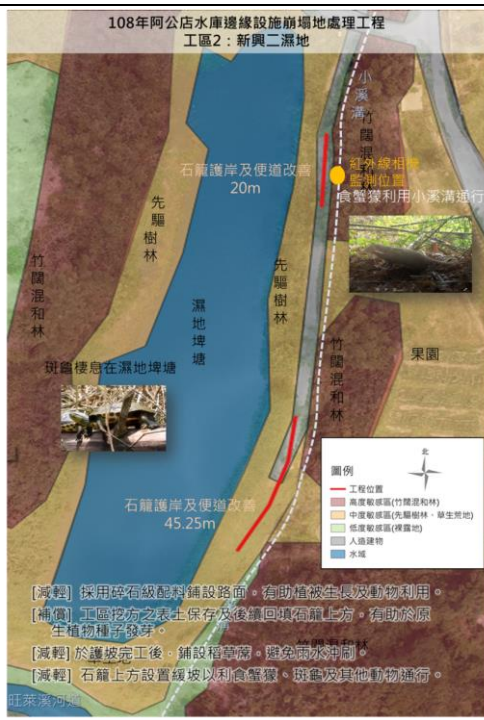
| 施工範圍與生態關注區域套疊圖 | <p>108年阿公店水庫邊緣設施崩塌地處理工程<br/>工區2：新興二濕地</p> <p>石籬護岸及便道改善 20m</p> <p>先驅樹林</p> <p>斑鳩棲息在濕地埤塘</p> <p>石籬護岸及便道改善 45.25m</p> <p>竹園混和林</p> <p>濕地埤塘</p> <p>先驅樹林</p> <p>小渠溝</p> <p>紅外線相機<br/>監視位置</p> <p>計畫據利用小渠溝通行</p> <p>竹園混和林</p> <p>果園</p> <p>圖例</p> <ul style="list-style-type: none"><li>工程位置</li><li>高度敏感區(竹園混和林)</li><li>中度敏感區(先驅樹林、原生荒地)</li><li>低度敏感區(裸地)</li><li>人造建物</li><li>水域</li></ul> <p>[減輕] 採用碎石級配料鋪設路面。有助植被生長及動物利用。<br/>[補償] 工程挖方之表土保存及後續鋪回填植籬上方。有助於原生植物種子發芽。<br/>[減輕] 於護坡完工後，鋪設稻草。避免雨水冲刷。<br/>[減輕] 石籬上方設置緩坡以利食蟹猴、斑鳩及其他動物通行。</p> | | | 新興二濕地 |

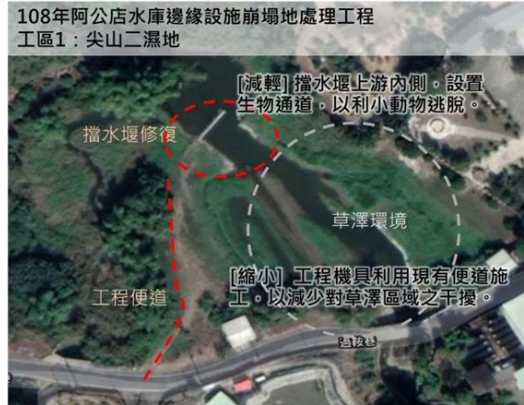
| 範圍限制<br>現地照片 | <p>108年阿公店水庫邊緣設施崩塌地處理工程<br/>工區1：尖山二濕地</p> <p>[減輕] 擋水堰上游內側。設置生物通道。以利小動物逃脫。</p> <p>擋水堰修復</p> <p>草澤環境</p> <p>[縮小] 工程機具利用現有便道施工。以減少對草澤區域之干擾。</p> <p>工程便道</p> | | | 尖山二濕地<br>草澤限制範圍 |
