水庫集水區保育治理工程生態檢核表 主表(1/2)

水庫集水區保育治理工程生態檢核表 規劃設計階段附表

附表 D-02 生態專業人員現場勘查紀錄表

附表 C-06 生態保育措施與執行狀況

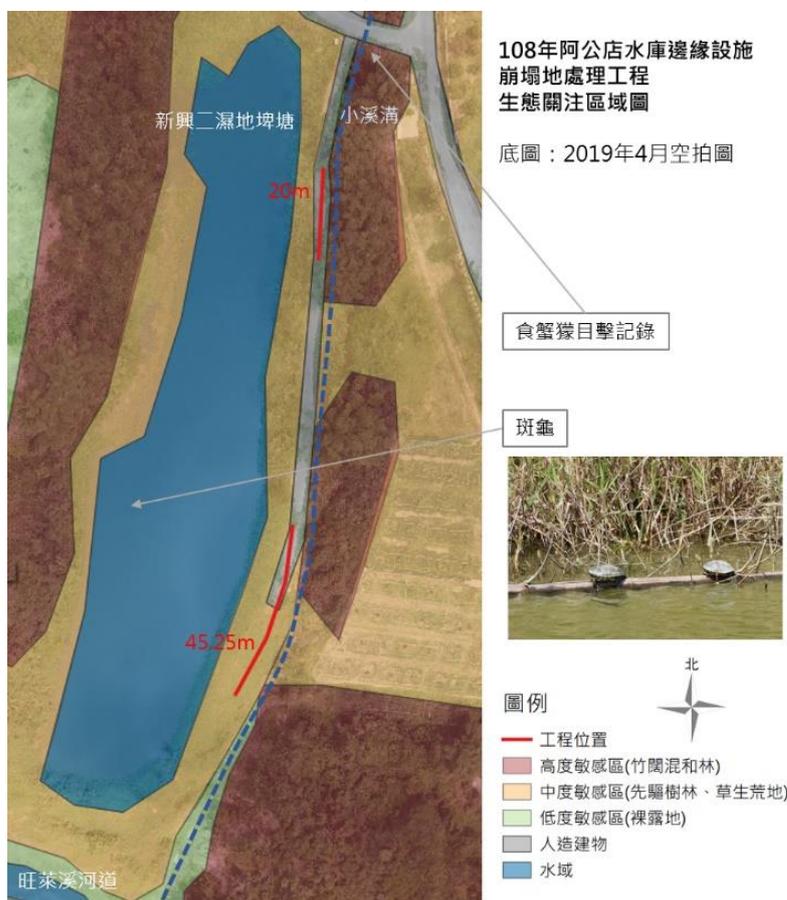
5.生態關注區域說明及繪製：

現地為濕地草澤，為有利昆蟲、兩棲類、魚蝦蟹類棲息繁衍之環境，為需注意之生態保存對象。經詢問主辦單位後，瞭解濕地環境不會因工程改變，且完工後，會有濕地維護管理規劃。因此，推測工程造成的生態衝擊不大。本案之生態措施，建議機具利用現有便道施工。盡量減少原有草澤區域之干擾及破壞即可。

(i) 通透性結構：周邊陸域環境為竹闊混和林型態，為許多淺山野生動物會利用的棲息環境，建議可多選用通透性高的材質(如石籠護岸、級配碎石步道等)取代混泥土結構，如有結構或維管考量，也可設計部分結構或面積的複式設計，以利植被生長及動物利用。

(v) 動物通道設計：旁邊小溪溝有食蟹獾及其他野生動物利用，埤塘中有移動能力較弱的斑龜。增設護岸將減低棲地之連結性，建議於護岸或周邊適當位置，應設計拋塊石緩坡或土坡設計，坡度建議 45 度以下。

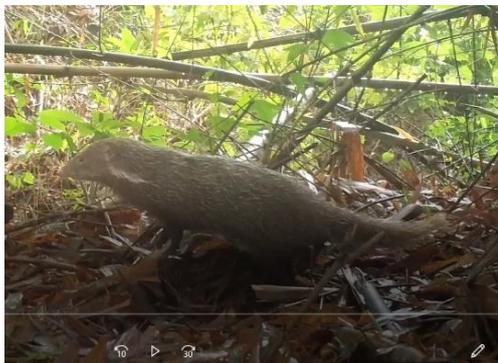
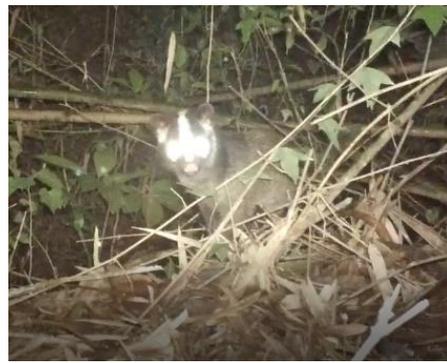
本計畫於設計階段，即架設紅外線相機監測，累計監測時間 2055 小時，拍攝到多次生態保護對象-食蟹獾，以及白鼻心、鼬獾、刺鼠、赤腹松鼠、竹雞、小彎嘴畫眉、白腹秧雞、大彎嘴畫眉、白腰鵲鴿等 10 種野生動物於工程預定地附近活動，其中食蟹獾、竹雞及白腰鵲鴿有帶幼獸及幼鳥活動的跡象。建立施工前監測基礎 OI 值如表

上圖：紅外線相機於施工前拍攝到的野生動物：食蟹獾及白鼻心

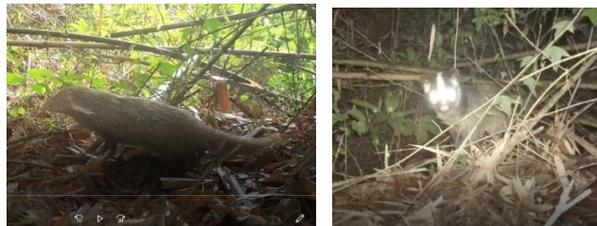
a. 施工前拍攝到食蟹獾及白鼻心

阿公店水庫集水區治理工程於於 108 年度後開始落實生態檢核。「108 年度阿公店水庫邊緣設施崩塌地處理工程」為本區代表性案例，本案工區周邊有竹闊混和林及果園環境且天然小溪溝，維護淺山動物棲地為其主要生態議題。為瞭解本案棲地保護成效，生態團隊於本案施工週期間執行紅外線相機監測，監測結果如下表。工區於施工前記錄多種淺山哺乳動物及森林性鳥類。本案施工期間，哺乳動物及鳥類的活動頻率及種類數下降。完工後，動物的種類及頻率逐漸回復，尤其以白鼻心、赤腹松鼠及竹雞的數量回復最為明顯，並於完工後記錄穿山甲等保育類物種如下圖，推測本案棲地保護措施有達成減輕工程對森林棲地影響之目標。
