## 水庫集水區保育治理工程生態檢核表 主表(1/2)

| 工程基本資料 | 工程名稱<br>(編號) | 109 年甲仙攔河堰淤泥混凝土異型塊製作工程 | 設計單位 | 經濟部水利署南區水資源局 |

# 水庫集水區保育治理工程生態檢核表 規劃設計階段附表

附表 D-02 生態專業人員現場勘查紀錄表

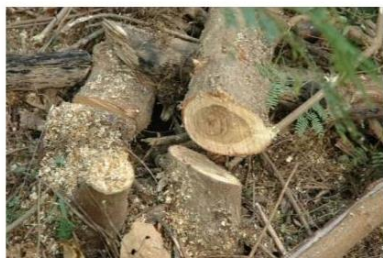
銀合歡於工區與周邊分布範圍廣泛，以移除工區範圍內為主，**建議進行整地的同時以機具移除銀合歡**，參考「銀合歡移除及原生植被復育標準作業程序」，於離地 10cm 處切除銀合歡樹幹，並挖除樹頭為佳。

上圖：於離地 10cm 處切除銀合歡(圖片來源：「墾丁熱帶海岸林植生復舊操作技術手冊」，墾丁國家公園管理處。)

另外，銀合歡容易散播至他處，斷枝以原地堆置，避免散播為原則。建議深埋植物枝幹殘枝，覆土夯實。如無適合深埋地點，可集中堆放於原地。

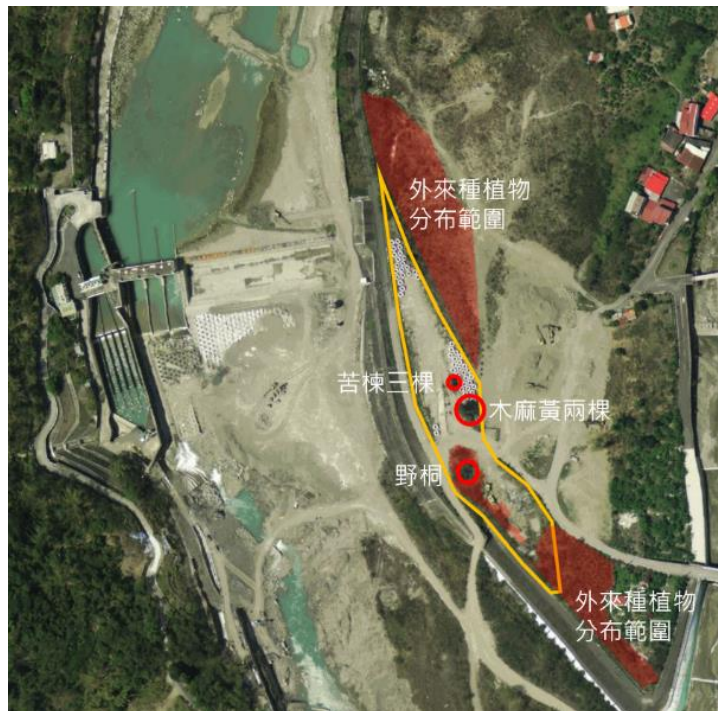
##### 5.生態關注區域說明及繪製：

| <p>本工程異形塊預計放置位置在於既有固床工旁，放置處已非自然河段，因此較無生態議題，且異形塊具通透性，並不會對魚類的移動造成影響。另外，生態團隊現勘時發現，工程預定的材料堆置區有大片銀合歡、田菁、紅毛草、孟仁草、旋花科植物等外來種分布。其中銀合歡入侵性最強，會分泌含羞草毒，抑制周遭的植物生長，甚至其落葉、枝條及果莢在分解過程中亦會釋出該排他性毒素，對原生種造成危害；而其他外來草本植物也會壓縮到原生種的生存空間。因此，入侵性植物移除以及原生喬木保護為本案之生態課題。</p> | | | |

- (1) [補償]堆置整地時以機具移除銀合歡及其他外來種植物，挖除樹頭或將樹頭覆土夯實為佳。
- (2) [迴避]保留堆置區內喬木，包含苦楝3棵、野桐1棵，以及非入侵性的木麻黃2棵，避免機具破壞。
- (3) [減輕]淤泥從暫置處運送至預拌廠，運送過程中加裝防塵網，避免在運輸過程中沙塵飛揚，影響植物光合作用。

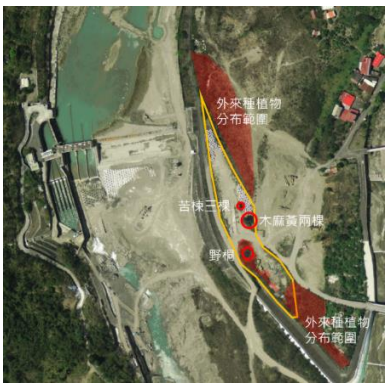
| 施工範圍與生態關注區域套疊圖 | | | 堆置區內有喬木保留對象-木麻黃、苦楝及野桐 |

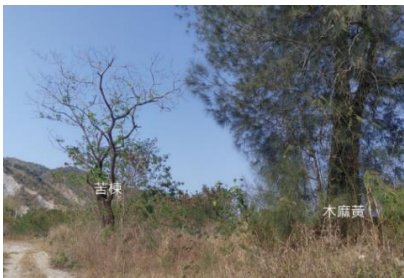
| 範圍限制<br>現地照片 | | | 喬木保留對象-木麻黃、苦楝及野桐 |
