水庫集水區保育治理工程生態檢核表 主表(1/2)

工程基本資料	工程名稱 (編號)	109 年度曾文水庫湖域保護帶治理工程第一期	設計單位	經濟部水利署南區水資源局曾管中心
	工程期程	109 年 5 月 3 日至 109 年 9 月 29 日	監造廠商	經濟部水利署南區水資源局曾管中心
	治理機關	經濟部水利署南區水資源局	營造廠商	佶原營造有限公司
	基地位置	地點：嘉義縣大埔鄉_____村_____鄰 集水區：_____ 水系：_____ 段：_____ TWD97 座標 X： 207634 Y： 2577503	工程預算/ 經費	預算：NT\$ 27,200,000 決標：NT\$ 23,280,000
	工程緣由目的	為避免曾文水庫滿水位時淹覆預定地步道及遊憩設施，該區要填高，並重做步道		
	工程類型	<input type="checkbox"/> 自然復育、 <input type="checkbox"/> 坡地整治、 <input type="checkbox"/> 溪流整治、 <input type="checkbox"/> 清淤疏通、 <input type="checkbox"/> 結構物改善、 <input checked="" type="checkbox"/> 其他		
	工程內容	B 區外緣鋪設石籠、填高、重做步道，石籠內圈一條花草綠帶，其他為草坪		
預期效益	<input type="checkbox"/> 保全對象(複選)： <input type="checkbox"/> 民眾(<input type="checkbox"/> 社區 <input type="checkbox"/> 學校 <input type="checkbox"/> 部落 <input type="checkbox"/> _____) <input type="checkbox"/> 產業(<input type="checkbox"/> 農作物 <input type="checkbox"/> 果園 <input type="checkbox"/> _____) <input type="checkbox"/> 交通(<input type="checkbox"/> 橋梁 <input type="checkbox"/> 道路 <input type="checkbox"/> _____) <input type="checkbox"/> 工程設施(<input type="checkbox"/> 水庫 <input type="checkbox"/> 攔砂壩 <input type="checkbox"/> 固床設施 <input type="checkbox"/> 護岸) <input checked="" type="checkbox"/

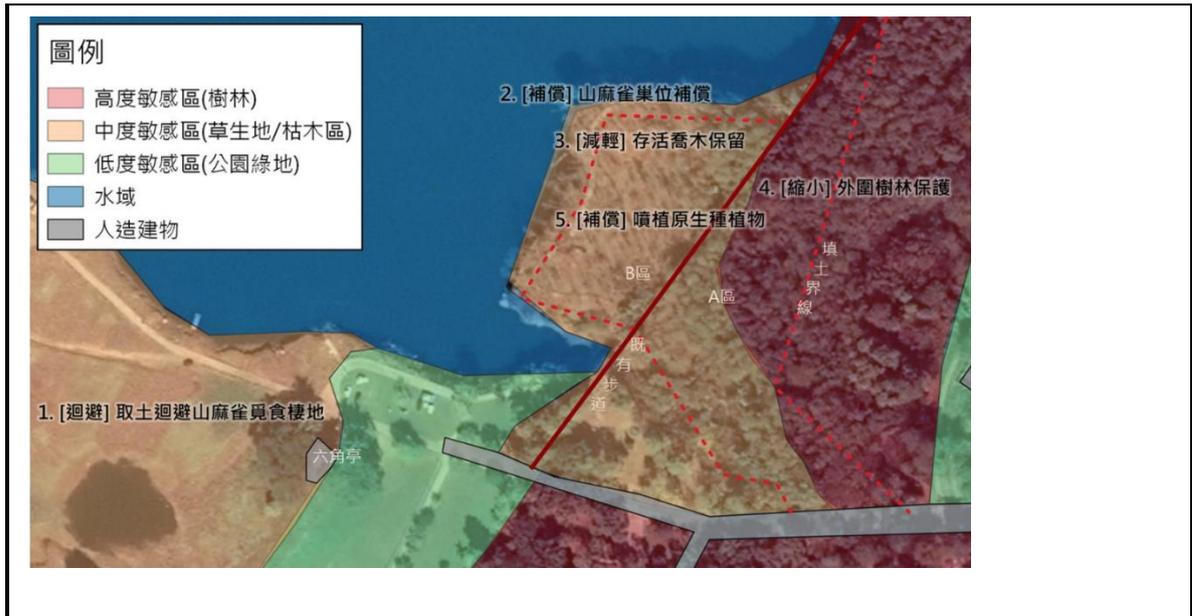
5.生態關注區域說明及繪製：

B 區中心光蠟樹枯木群有傾倒疑慮，工程填土前會移除枯木，建議保留該區尚存活之大樹，如美人樹、樟樹、火焰木。A 區填土區，在不影響工程進行的情況下，也避免移除存活樹木，維持其生態功能。另外，A 區施工範圍旁之淺山森林，植生狀況良好，且位於湖域周邊的森林為淺山動物偏好利用之區域。建議在施工期間以警示帶或立牌標示填土界線，避免機具破壞森林。

A 區為森林環境

[縮小] 填土界線外的樹林保護：湖域周邊的森林為淺山動物偏好利用之區域，在施工期間以警示帶或立牌標示，避免機具破壞。

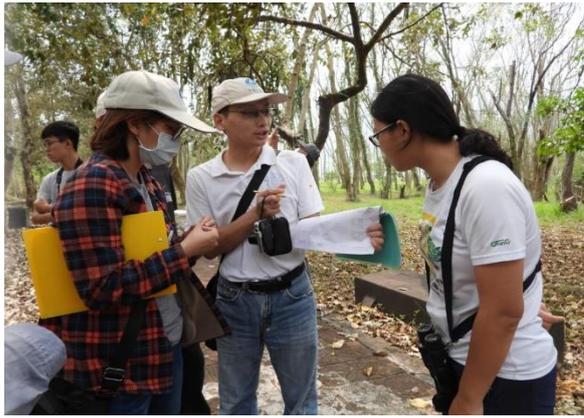
109.04.01 會勘討論

<p>2.嘉義大學團隊查詢歷年紀錄，A 區的巢箱幾乎沒有使用。所以 A 區的巢箱不除，以 B 區為主。</p> <p>3.嘉義大學團隊建議以嚴謹的拆除流程進行，預先以內視鏡檢視再行移除。</p> <p>4.嘉義大學團隊以內視鏡檢視 B 區十多座既有巢箱現況。判斷過於破舊且山麻雀不會利用的巢箱留置原地，結構完好的巢箱，確認沒有山麻雀繁殖跡象後，即以人工拆卸摘除，最後共拆除了 6 座巢箱。現場還留有 3 座巢箱，因一些狀況無法立即移除：</p> <p>(1)1 處有幼鳥 1 隻，以體型研判 4 月初會離巢。</p> <p>(2)另 1 處有 4 顆鳥蛋，如孵化順利，預計會在 4 月底離巢。</p> <p>(3)另有 1 個塑膠巢箱，因為是釘在樹幹上，嘉大團隊的工具不夠拆卸，後續要請施工廠商協助以機具砍除，但要先確定沒有幼鳥或蛋在裡面。</p>	
--	--

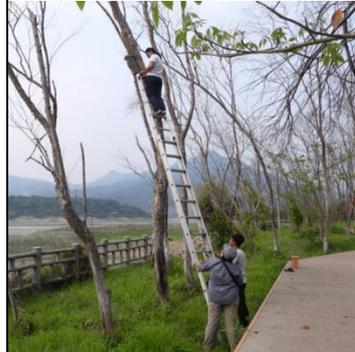
109.04.01拆除之巢箱照片

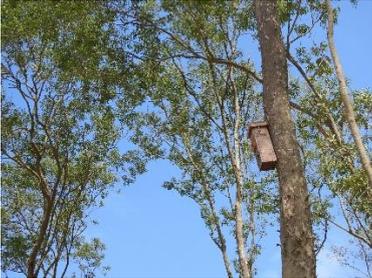
<p>(109.10.22 生態人員現勘)</p>
<p>態友善 措施</p>	<p>3. [減輕] 存活喬 木保留</p>	<p>施工期間廠商 有將存活樹木 範圍進行標 示。A區部分 存活光蠟樹確 實保留。</p>
