水庫集水區保育治理工程生態檢核表 主表(1/2)

工程基本資料	工程名稱 (編號)	109 年度曾文水庫湖域保護帶治理工程第一期	設計單位	經濟部水利署南區水資源局曾管中心
	工程期程	109 年 05 月 03 日 至 109 年 09 月 29 日	監造廠商	經濟部水利署南區水資源局曾管中心
	治理機關	經濟部水利署南區水資源局	營造廠商	佶原營造有限公司
	基地位置	地點：嘉義縣大埔鄉_____村_____鄰 集水區：_____ 水系：_____ 段：_____ TWD97 座標 X：_207634_ Y：_2577503_	工程預算/ 經費	預算：NT\$ 27,200,000 決標：NT\$ 23,280,000
	工程緣由目的	為避免曾文水庫滿水位時淹覆預定地步道及遊憩設施，該區要填高，並重做步道		
	工程類型	<input type="checkbox"/> 自然復育、 <input type="checkbox"/> 坡地整治、 <input type="checkbox"/> 溪流整治、 <input type="checkbox"/> 清淤疏通、 <input type="checkbox"/> 結構物改善、 <input checked="" type="checkbox"/> 其他		
	工程內容	B 區外緣鋪設石籠、填高、重做步道，石籠內圈一條花草綠帶，其他為草坪		
預期效益	<input type="checkbox"/> 保全對象(複選)： <input type="checkbox"/> 民眾(<input type="checkbox"/> 社區 <input type="checkbox"/> 學校 <input type="checkbox"/> 部落 <input type="checkbox"/>) <input type="checkbox"/> 產業(<input type="checkbox"/> 農作物 <input type="checkbox"/> 果園 <input type="checkbox"/>) <input type="checkbox"/> 交通(<input type="checkbox"/> 橋梁 <input type="checkbox"/> 道路 <input type="checkbox"/>) <input type="checkbox"/> 工程設施(<input type="checkbox"/> 水庫 <input type="checkbox"/> 攔砂壩 <input type="checkbox"/> 固床設施 <input type="checkbox"/> 護岸) <input checked="" type="checkbox"/> 其他:使湖濱公園不被

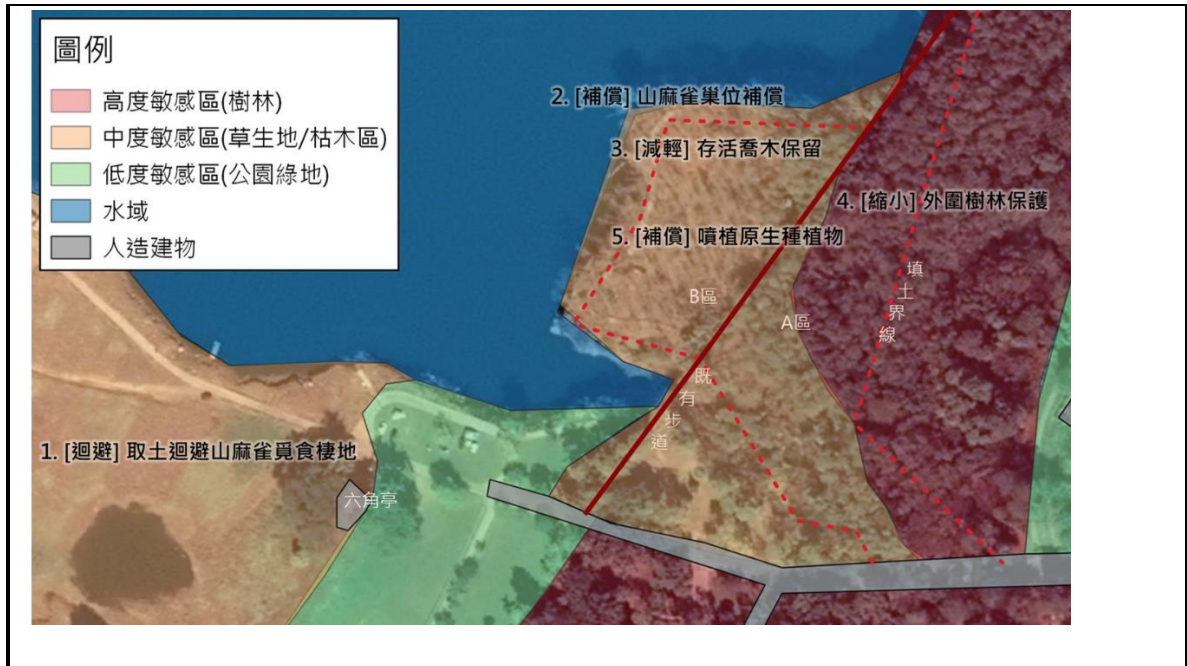
5.生態關注區域說明及繪製：

A 區為森林環境

[迴避] 取土迴避山麻雀覓食棲地：取用曾文溪上游疏浚土方回填，避免影響湖域中心的草生地區域。

[補償] 山麻雀巢位補償：於舊巢箱妥善卸除後進場施工，並於 B 區外圍每 5 公尺矗立舊電信桿為巢位補償。

[減輕] 存活喬木保留：保留 B 區的存活樹木。A 區填土在不影響工程進行的狀況下，也盡量避免移除存活樹木，以維持其生態功能。

[縮小] 填土界線外的樹林保護：湖域周邊的森林為淺山動物偏好利用之區域，在施工期間以警示帶或立牌標示，避免機具破壞。

[補償] 噴植原生種植物：於回填區噴植，有利植被回復，並以原生種為主要組成。

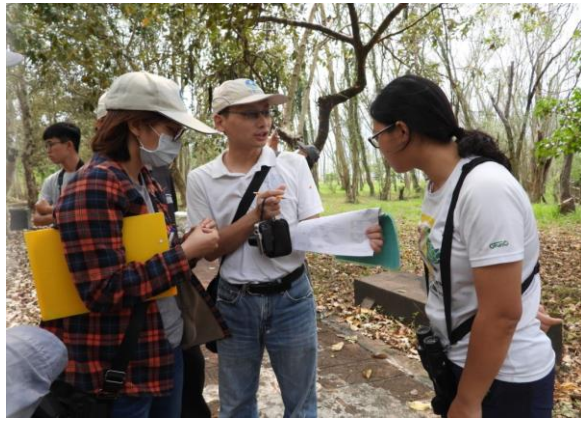
109.04.01 會勘討論

<p>實地情形（概述）</p>	<ol style="list-style-type: none"> 1. 本工程係因曾文水庫水位蓄升至 EL. 230m，將淹沒大埔湖濱公園，為還地於民爰辦理本工程。 2. 工程 B 區(靠近水庫區)因位於水庫蓄升淹沒帶，原有光臘樹已枯死，影響遊憩安全，本工程將會將枯枝移除。 3. 大埔湖濱公園於103年起陸續試作適合山麻雀繁殖之人工巢箱，迄今部分人工巢箱因過於破舊無法供山麻雀使用，另一部分較完整之巢箱，需先拆除避免山麻雀進駐而受工程干擾。 4. 工程 B 區外圍枯木上有許多既有巢箱，也記錄到許多山麻雀個體活動。 5. 本工程將淹沒帶回填後，於 B 區外圍(臨湖面)將施作50支電信桿供山麻雀繁殖使用。
<p>與會單位會勘意見</p>	<ol style="list-style-type: none"> 1. 本工程範圍確實有山麻雀活動，雙方皆認同盡早移除巢箱可避免機具干擾山麻雀繁殖。 2. 嘉義大學團隊查詢歷年紀錄，A 區的巢箱幾乎沒有使用。所以 A 區的巢箱不除，以 B 區為主。 3. 嘉義大學團隊建議以嚴謹的拆除流程進行，預先以內視鏡檢視再行移除。 4. 嘉義大學團隊以內視鏡檢視 B 區十多座既有巢箱現況。

<p>判斷過於破舊且山麻雀不會利用的巢箱留置原地，結構完好的巢箱，確認沒有山麻雀繁殖跡象後，即以人工拆卸拆除，最後共拆除了6座巢箱。</p> <p>現場還留有3座巢箱，因一些狀況無法立即移除：</p> <ol style="list-style-type: none"> 1. 1處有幼鳥1隻，以體型研判4月初會離巢。 2. 另1處有4顆鳥蛋，如孵化順利，預計會在4月底離巢。 3. 另有1個塑膠巢箱，因為是釘在樹幹上，嘉大團隊的工具不夠拆卸，後續要請施工廠商協助以機具砍除，但要先確定沒有幼鳥或蛋在裡面。
<p>結 論</p>	<ol style="list-style-type: none"> 1. B區巢箱，請嘉義大學團隊預先檢視及謹慎拆除，避免影響山麻雀族群。 2. 請監造單位於施工前說明會向得標廠商說明情況，尤其現場留有的3座巢箱，後續亦請與嘉義大學團隊保持聯繫，並配合協助拆除巢箱事宜，避免山麻雀受工程干擾。
<p>備 註</p>
