工安警訊 營造業勞工作業不安全行為勿輕忽

發布日期：106-05-02

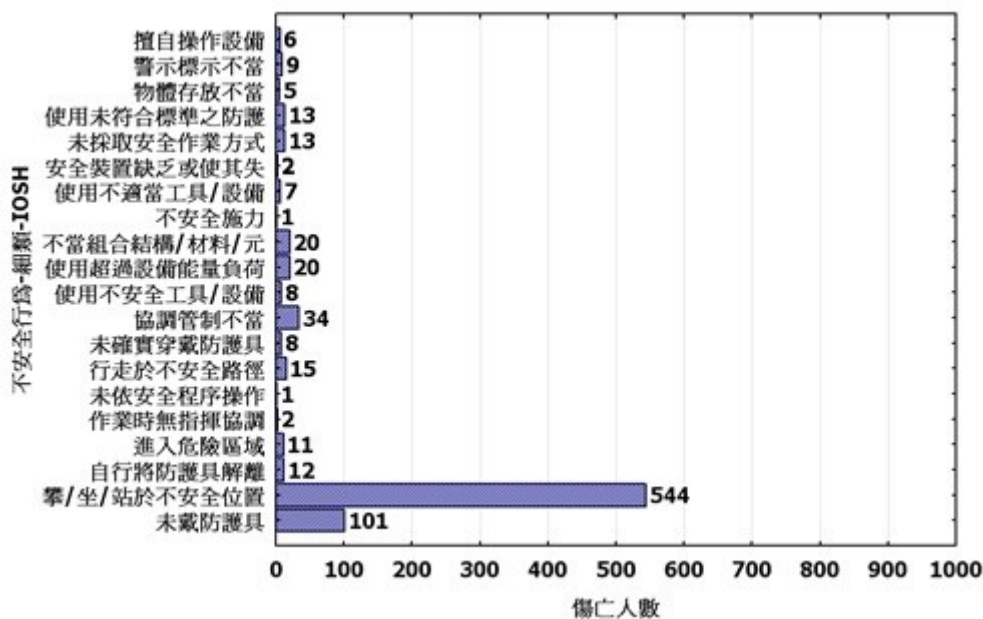
統計2000年至2014年重大職災資料，單就營造業建築工程就有832件因作業中發生墜落而傷亡案例，其原因主要以作業中勞工以攀/坐/立於不安全位置之狀態下發生(544件，65%)，未戴防護具(101件，佔12%)，如圖2。

圖2 建築工程發生墜落/滾落勞工之不安全行為狀態
