108-109年度北區水庫集水區 保育治理專案管理

Northern Region Reservoir Watershed Conservation
Project Management in 2019-2020

總成果報告書

主辦機關：經濟部水利署北區水資源局

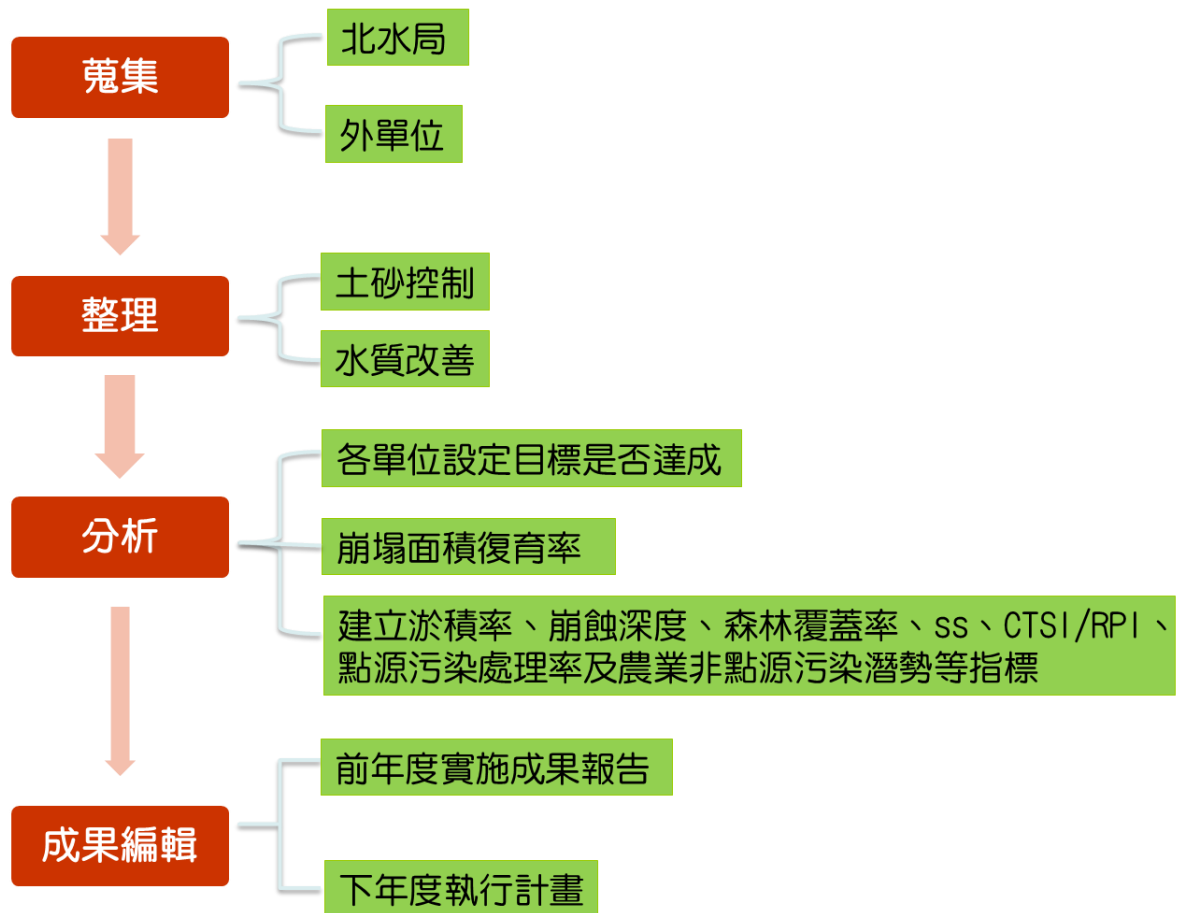
圖1-1 工作計畫流程圖

本計畫工作流程如圖 1-1 所述，本計畫已蒐集各執行單位分工項目執行進度、成果等資料，依據土砂控制與水質改善兩大量化目標進行整理，並分析各單位設定目標是否達成、使用衛星影像崩塌判釋計算崩塌面積復育率，另外並針對淤積率、崩蝕深度、森林覆蓋率、含砂濃度(或濁度)、CTSI/RPI、點源污染處理率及農業非點源污染潛勢七項指標評估因子對集水區環境進行健檢，最後研提各計畫實施成果報告及執行計畫。

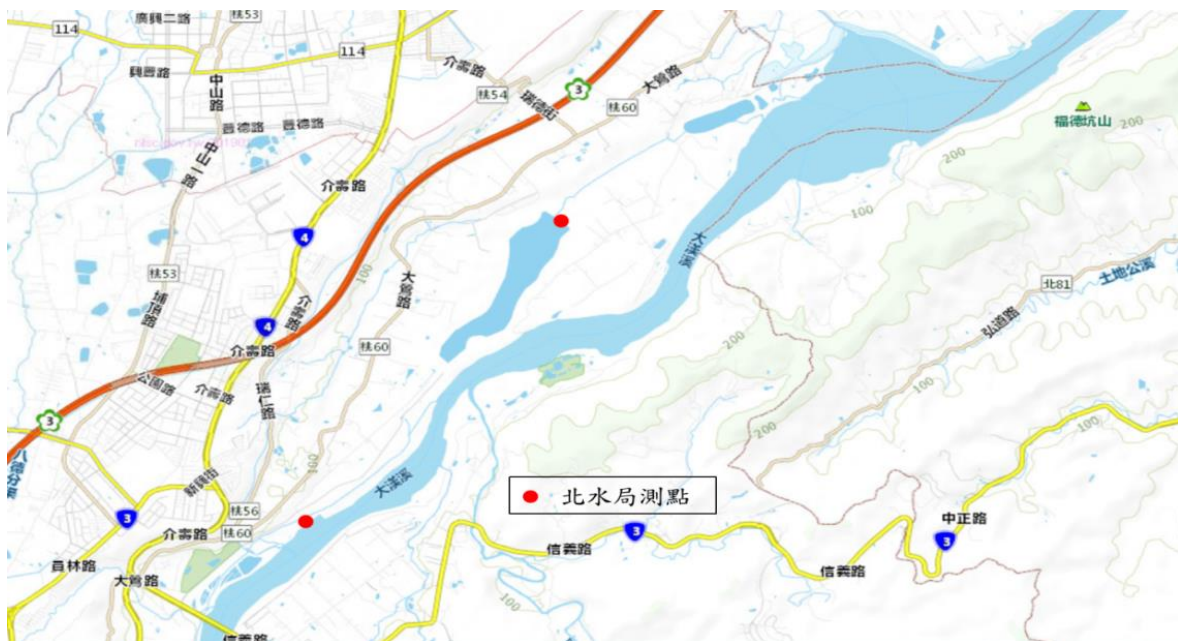
圖2-23 中庄堰及中庄調整池水質監測站位置圖

水利署設置中庄攔河堰，並利用鳶山堰上游大漢溪左岸舊河道開挖中庄調整池，引水入庫作為石門水庫排砂期間之備援水源，以解決鳶山堰受水源濁度抬升而影響供水之問題。於中庄攔河堰取水口及中庄調整池出水口各設置一處水質監測站，以監測水質濁度，位置詳如圖 2-23，中庄堰懸浮固體介於 3.3~78mg/L，中庄調整池懸浮固體介於 1.2~57.6mg/L，監測結果如圖 2-24。

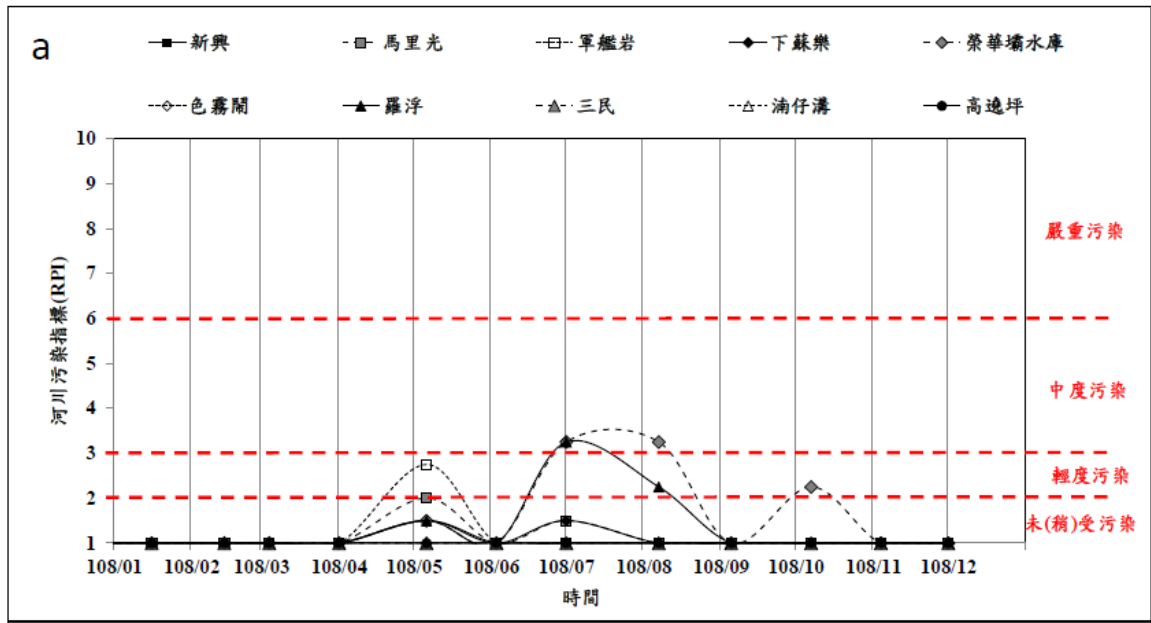
圖3-11 石門水庫上游流域 108 年 RPI 變化情形

圖 3-11 為 108 年度石門水庫集水區 RPI 指標變化趨勢，由圖可以得知石門水庫集水區 108 年水質 RPI 大多為處於未(稍)受污染等級(A 等級)約為佔 95%，其他輕度污染(B 等級)約為 3%、中度污染(C 等級)約為 2%，而嚴重污染等級(D 等級)則未有發生，整體而言，108 年度石門水庫集水區水質狀況良好，依據「108 及 109 年度石門水庫與羅東堰水質監測與水域生態環境調查研究(1/2)，2019」調查報告指出。第二季至第四季調查期間因受梅雨及颱風等降雨影響，大漢溪主流測站包括軍艦岩、馬里光、下蘇樂、榮華壩水庫、羅浮等測站水體懸浮固體有明顯增加，造成測站 RPI 指標部分等級呈現輕度污染至中度污染等級，此多為短暫且未持續之偶發事件，待天候和緩後，隨著降雨停止、水量穩定，水體懸浮固體量即隨之下降，RPI 指標等級亦可恢復至未受污染或稍受污染等級。

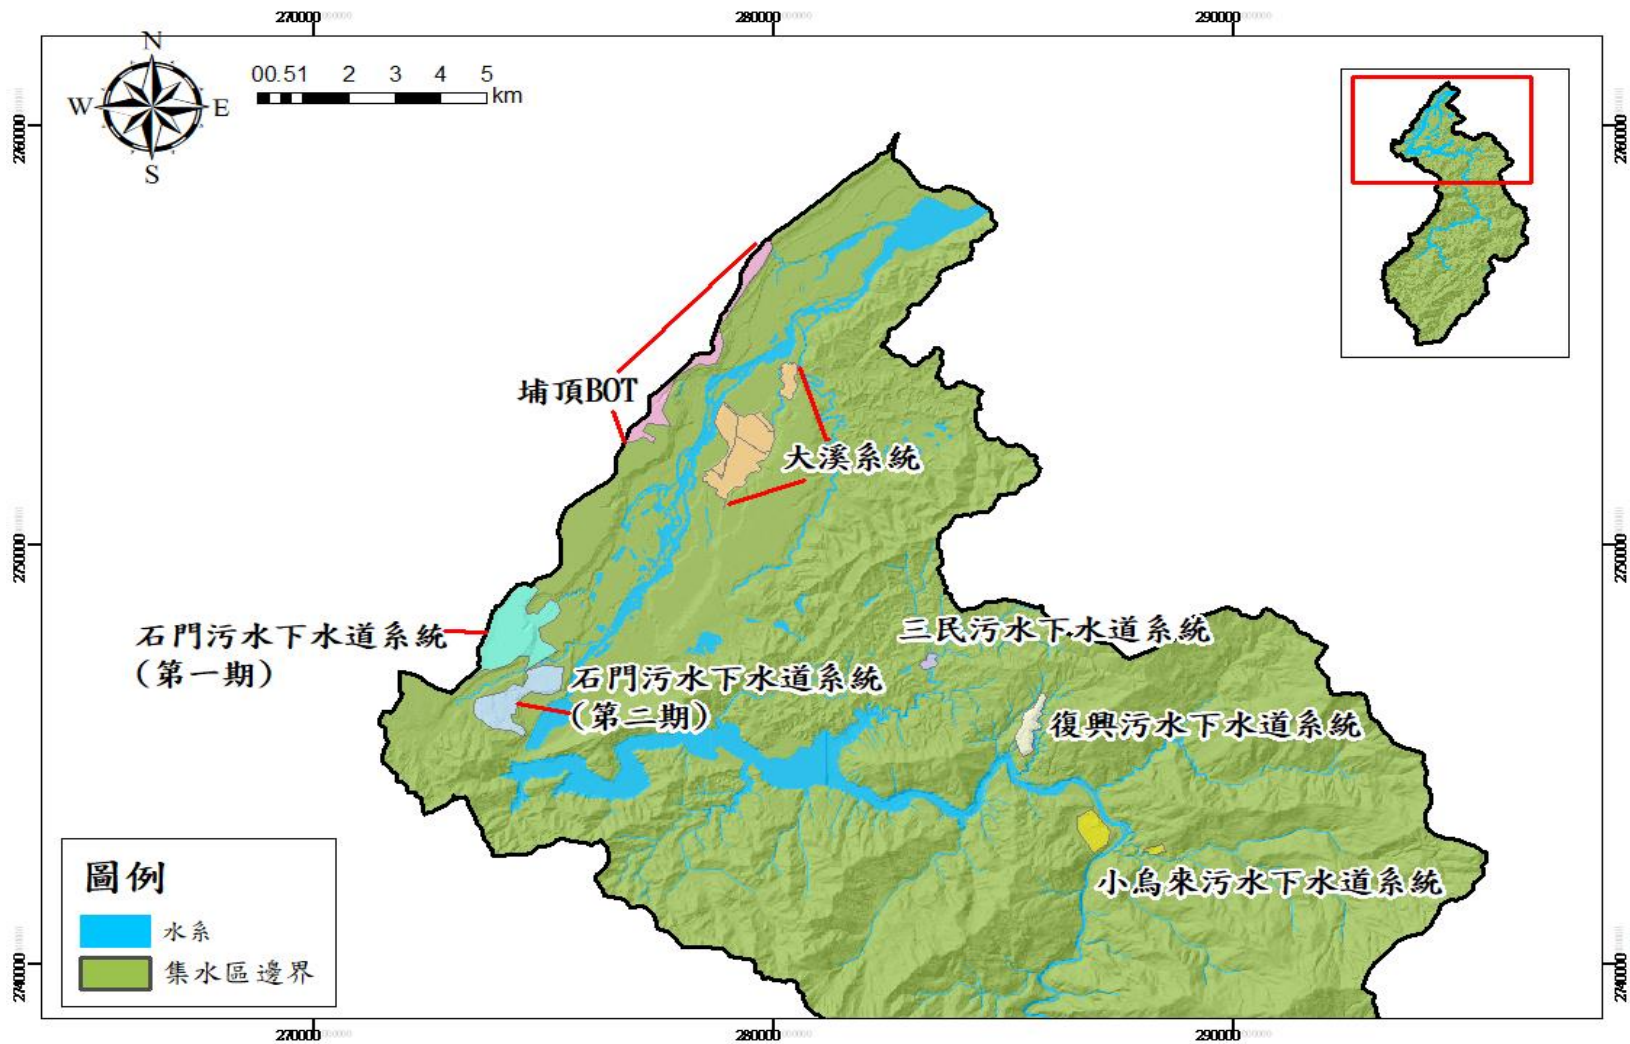
圖3-13 本集水區污水下水道系統配置圖

因此根據桃園市政府污水下水道相關計畫說明如下，區域範圍如圖 3-13，相關數據如表 3-10。

大溪污水下水道系統於 101 年完成大溪水資源回收中心建設，每日可處理污水量有 3,750 噸，本系統污水主幹管皆已建設完成，而第二期分支管線及用戶接管第二標已經在於 107 年 1 月開工，本工程範圍涵蓋田心里、一心里、一德里等地區，預計於 109 年 12 月竣工。用戶接管已完成 5,138 戶，用戶接管達成率為 78.18%。

石門污水下水道系統於 105 年完成石門水資源回收中心建設，每日可處理污水量有 10,400 噸，本系統污水主幹管皆已建設完成，而污水下水道系統範圍為龍潭區佳安里、三坑里、大平里、上華里、建林里、三林里、中科院、陸總部、女子監獄、輕航隊等區域內之生活污水，用戶接管已完成 2,734 戶，用戶接管達成率為 55%。

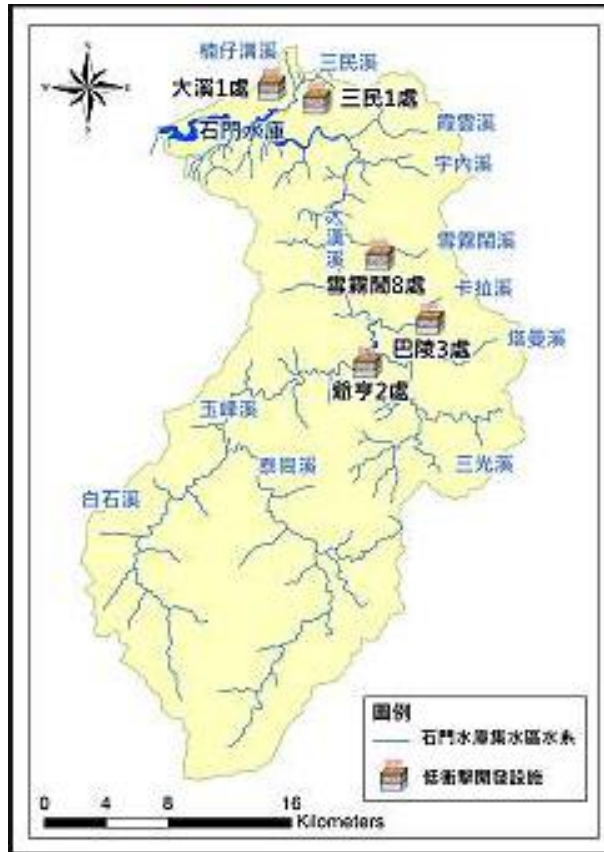
圖4-3 15處LID示範場址分佈圖

北水局於前瞻基礎建設-「水與發展」建設計畫納入推廣低衝擊開發設施計畫，從 106 至 109 年期間，已於大溪三民附近建置 2 個、雪霧鬧 8 個、巴陵 3 個及爺亨 2 個總計 15 個低衝擊開發設施，設置位置如圖 4-3。設施污染物削減率若以濃度為基準，109 年度採樣 3 處低衝擊開發設施透過水質檢測分析，其中水蜜桃園總磷削減率可達 95% 以上，竹筍園總磷削減率可達 60% 以上。

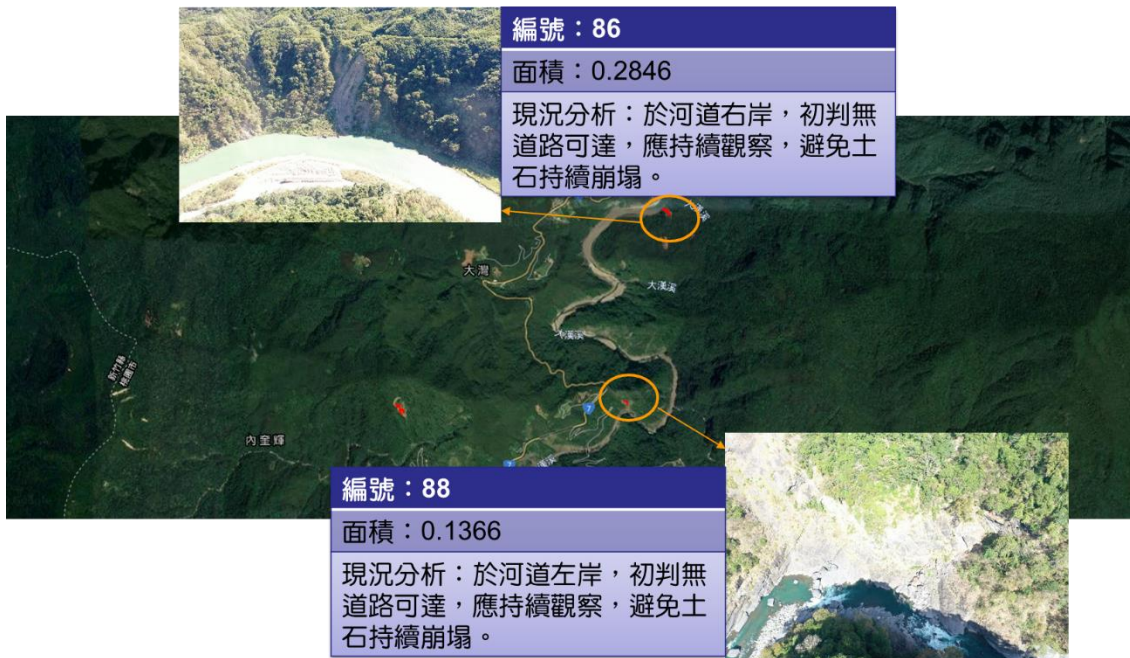
圖4-13 石門水庫集水區須關注之崩塌地位置(編號86及88)

利用衛星影像判釋崩塌地，並與道路位置結合分析，以考量道路及交通可行性，分析 109 年崩塌地臨路 1 公里內之崩塌地共 47 處，面積約 10.99 公頃，詳圖 4-12 及表 4-2，多集中於秀巒、三光和稜角等子集水區，另配合保護標的進行分析，面積大於 0.1 公頃的崩塌地共 14 處，詳表 4-3，進行現地勘查，現勘照片如圖 4-13 至圖 4-15，部分崩塌地位於河道旁，且無道路可達，應持續觀察，避免土石持續崩塌，惟編號 48 位處白石溪右岸，此崩塌地雖經過多次治理，仍不時有崩塌現象產生，建議納入後續保育治理工作，以期減少土石流入庫區並保護人民安全。

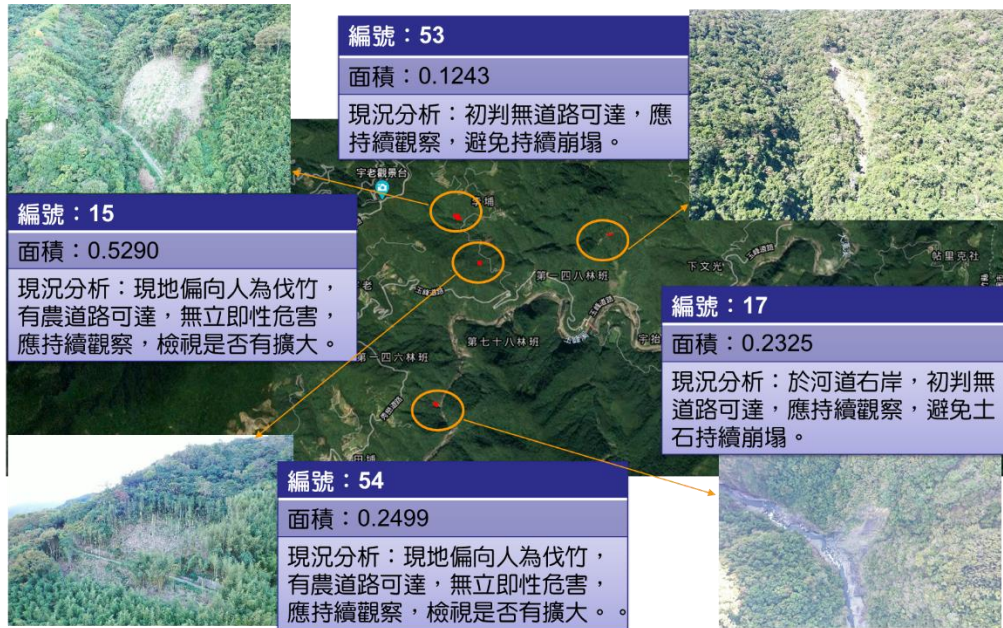
圖4-14 石門水庫集水區須關注之崩塌地位置(編號15、17、53及54)

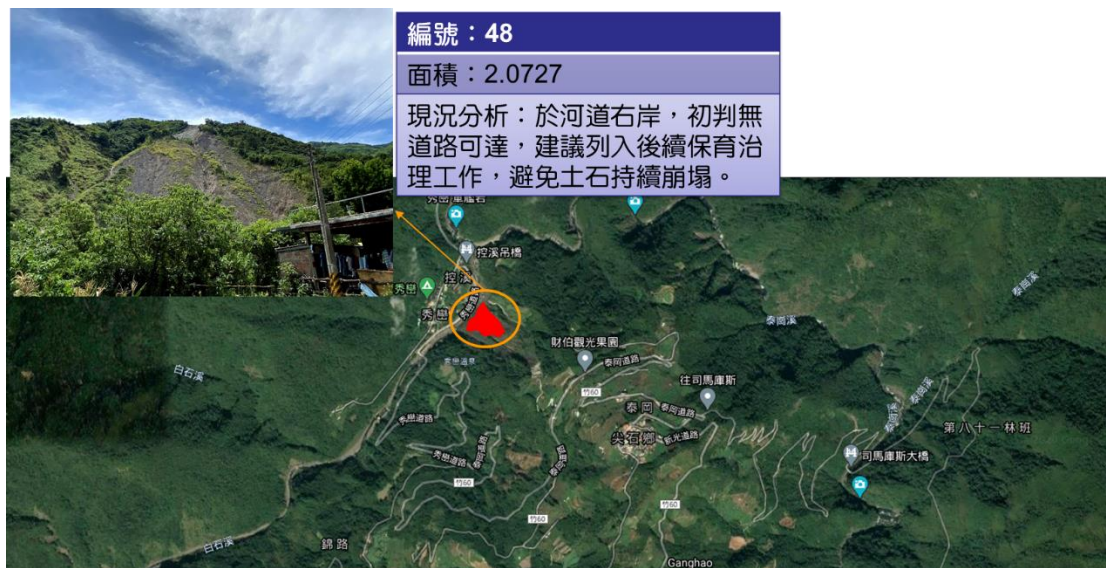
圖4-15 石門水庫集水區須關注之崩塌地位置(編號48)

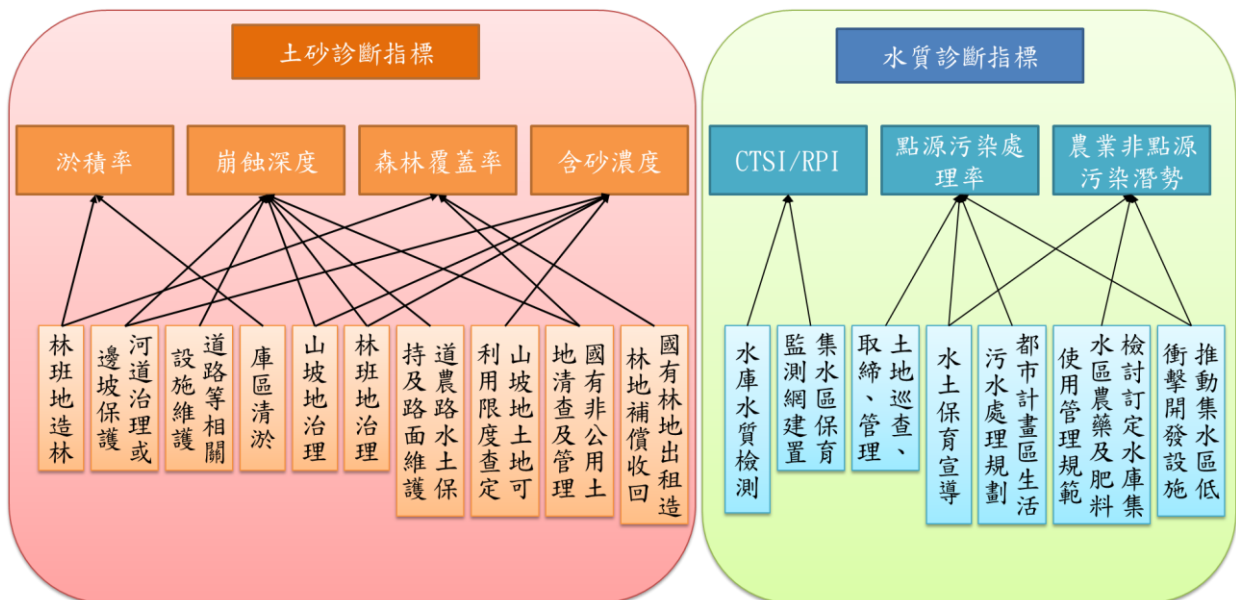
圖4-17 健檢項目指標與執行策略關聯圖

土地巡查、取締、管理、水土保持宣導、都市計畫區生活污水處理規劃及推動集水區低衝擊開發設施可提高點源污染處理率，降低自來水廠處理成本；水土保持宣導、檢討訂定水庫集水區農藥及肥料使用管理規範與推動集水區低衝擊開發設施可降低農業非點源污染潛勢，降低總磷及氮排放至河川，提高點源污染處理率及降低農業非點源污染潛勢，可使 CTSI/RPI 符合水體標準。
